CANT.	DESCRIPCION	VALOR
	Honorarios por servicios profesionales prestados en el Parque Nacional Paxha-Nakum-Naranjo de la Dirección General del Patrimonio Cultural y Natural, correspondiente al mes de marzo 2013, según Contrato Administrativo No. 324-2013 y Acuerdo Ministerial No. 26-2013.	9000.00
	Cancelado

Guatemala, 26 de marzo de 2013

Informe 3-2013

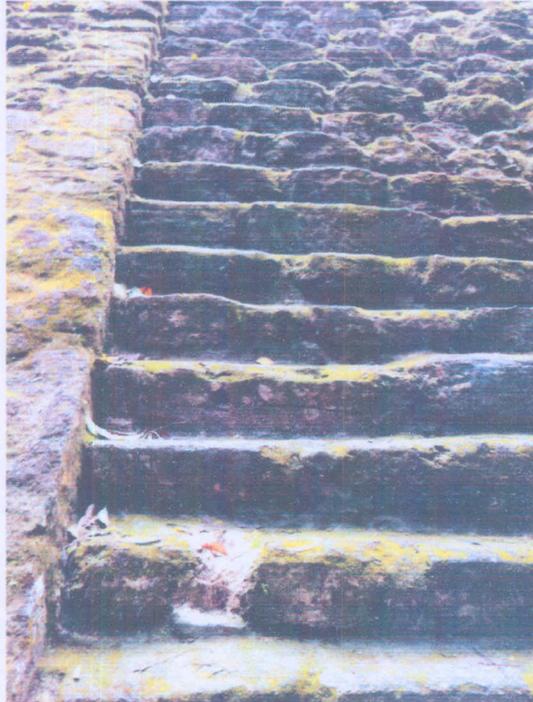
2. Al igual que en Yaxha, fue necesario verificar el estado de conservación de los edificios y los monumentos escultóricos en Topoxte, lo que requirió dos visitas de campo. Se tuvo cuidado de recordarles a los vigilantes sobre el cuidado y particular atención al respeto que deben poner los visitantes con los vestigios. Se notó asimismo cierto grado de deterioro en la escalinata de ascenso al Edificio C, lo que se tomó en cuenta para ser resuelto por parte del Grupo de Conservación.

Foto 2. Estado de la escalinata de ascenso al Edificio C de Topoxte, la cual será atendida por parte del Grupo de Conservación conforme la instrucción dada por parte del suscrito

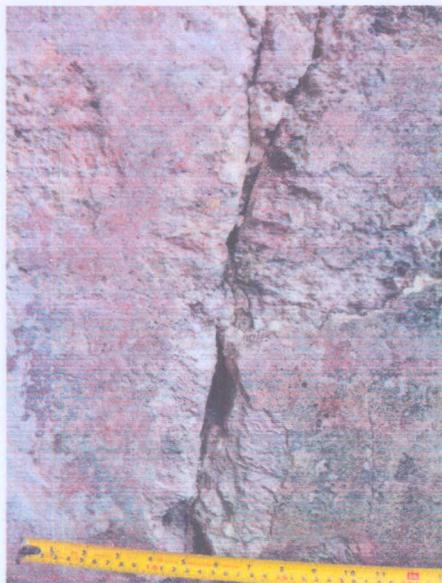
3. A raíz de las características del edificio y la presión recibida por distintos factores de origen naturales y humano, en algunos edificios surgen grietas, las que deben ser atendidas para proteger tanto el muro como la estabilidad estructural del edificio, previniendo así de daños de mayor magnitud que pudieran surgir. En este caso en particular, se atendió el muro Sur de la cámara Oeste del Edificio 216, donde habían surgido varias grietas de este tipo.

Foto 3. Grieta presente en el muro Sur de la cámara Oeste del Edificio 216 previo a su atención correspondiente

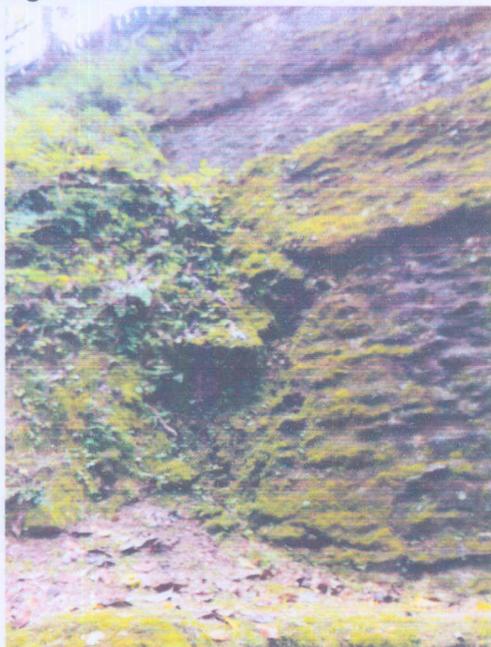
4. Al momento de observar el Edificio 216, pudo notarse cierto deterioro en a raíz de desprendimientos de material superficial, así como vegetación que ha surgido a través del tiempo. Por lo tanto se instruyó al Grupo de Conservación para que efectuaran un desyerbado y limpieza general.

Foto 4. La presencia de vegetación es constante. En este caso -muro Norte del Edificio 216-, se estaba produciendo una acumulación de vegetación y tierra que fue necesario remover

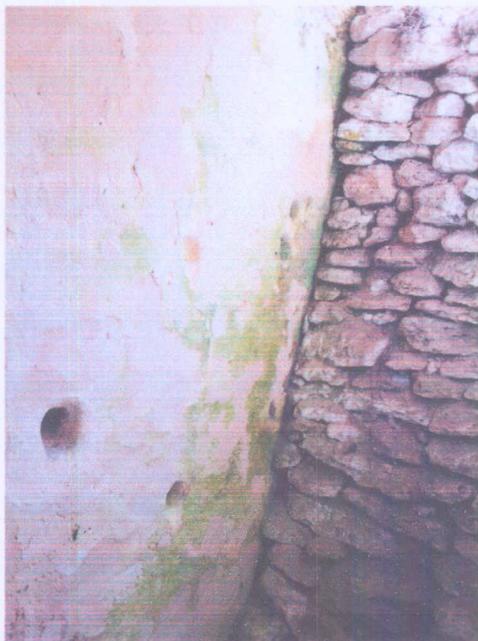
5. Los estucos son sumamente sensibles a la humedad, lo que implica tener un especial cuidado en conservarlos adecuadamente. Este es el caso de la cámara del Edificio 218, donde se observan los efectos de las filtraciones de humedad que demandaron un adecuado proceso de limpieza y conservación en la búsqueda de su protección y conservación.

Foto 5. Cámara del Edificio 218 que ha sufrido deterioro a raíz de la humedad presente y que fue trabajada por el Grupo de Conservación bajo la supervisión del suscrito

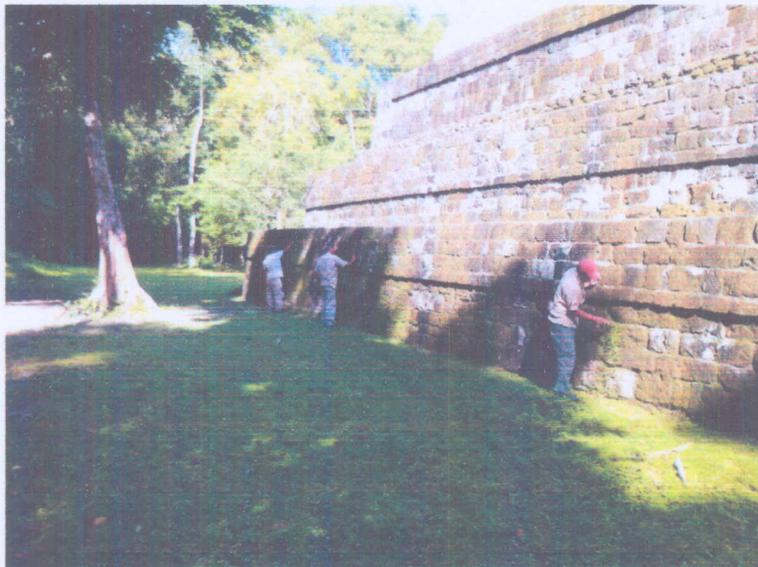
7. Parte del trabajo de limpieza en Yaxha consiste en el desyerbado, dado que la vegetación crece continuamente y en todo lugar. De esta cuenta, se supervisó tal actividad por parte del Grupo de Conservación del parque, tarea que es por demás minuciosa y requiere una considerable inversión de tiempo y esfuerzo.

Foto 7. La vegetación existente en Yaxha, ante las condiciones existentes, crece continuamente. Por ello debe efectuarse un trabajo de desyerbado en prácticamente la totalidad de los edificios expuestos de Yaxha

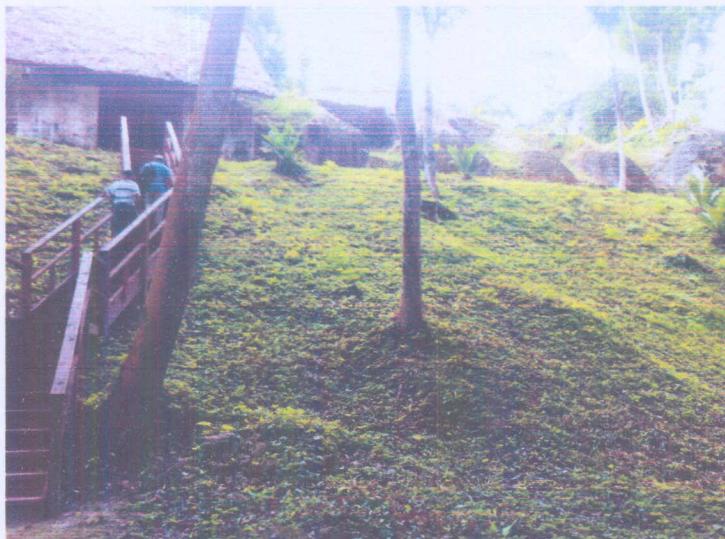
Foto 8. Durante la visita a Nakum, pudo verificarse el estado de conservación actual del sitio así como las condiciones que presenta la infraestructura turística construida en el lugar

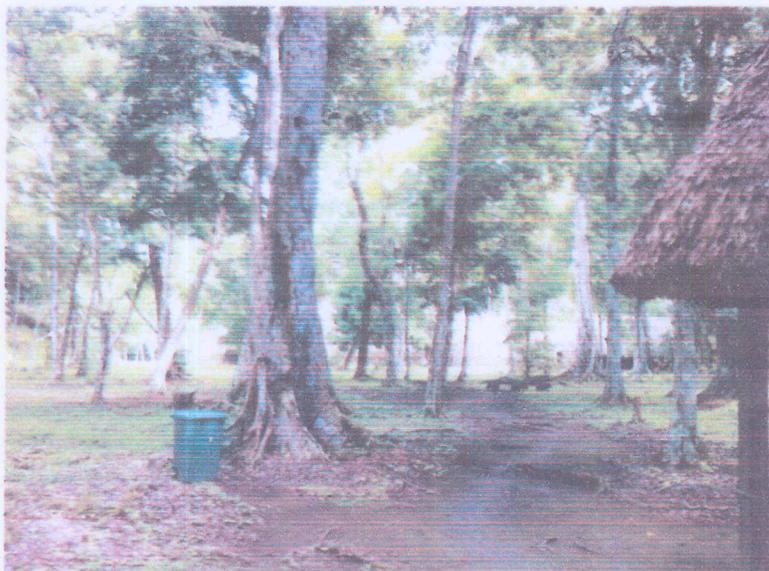
10. Se considera de suma importancia el manejo de un balance entre el patrimonio cultural y natural. Como una acción estratégica se preparó un plan para controlar el crecimiento excesivo de vegetación en las calzadas y plazas de Yaxha y Topoxte, que pudiera poner en riesgo la arquitectura expuesta tanto como rescatar la conexión del trazo urbano en ambos sitios.

Foto 10. La vegetación en el parque crece continuamente. En este caso se preparó una planificación específica para lograr un balance adecuado que los proteja a la vez que enriquezca la experiencia del visitante
