De la manera más atenta me dirijo a usted con el propósito de **presentarle mi Informe de las Actividades Mensuales conforme lo estipulado en el Contrato Administrativo por Servicios Técnico Profesionales No 1574-2013 y Aprobado mediante Acuerdo Ministerial No 364-2013, correspondiente al mes de junio del presente año**, y para cobro de mis honorarios, estoy presentando la **Factura Serie A y Correlativo No 0045:**

PALACIO NACIONAL DE LA CULTURA

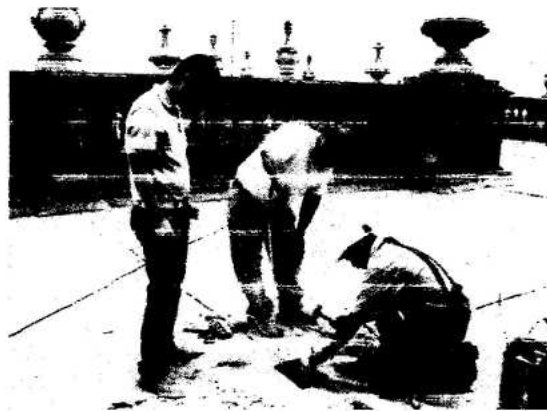
Sacando una prueba de la Azotea del Torreón para ver daños originados por la lluvia.

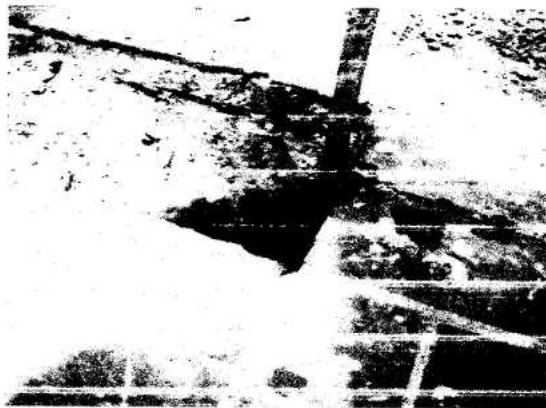
La prueba para determinar humedad a una profundidad de 15 centímetros no se visualiza aún en la azotea del Torreón Central.

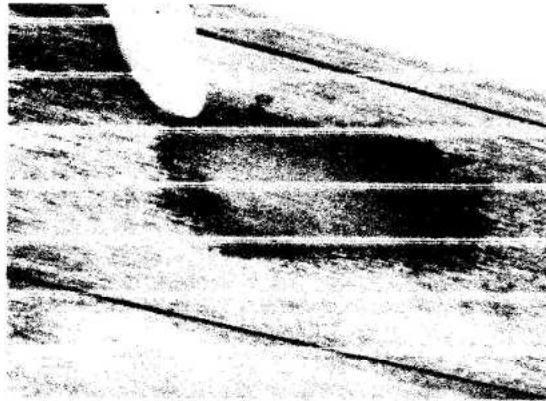
Se examinó detalladamente el color original de la madera y sus componentes, Determinándose por medio de una cala, que era pintura anticorrosiva (laca) la que fue realizada por una empresa determinándose el color original siendo éste **Color Café Tabaco**

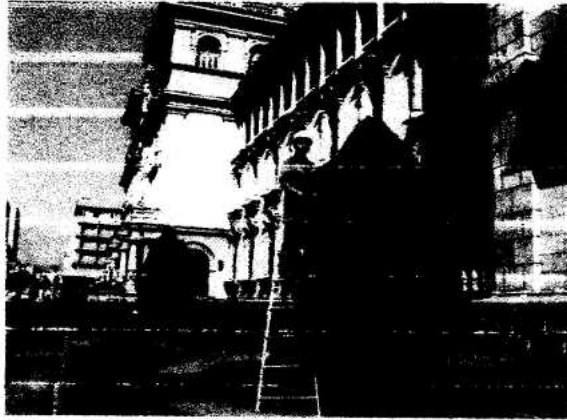
Poda de los Arbolitos Podocarpus
