Guatemala, 31 de octubre 2013.
Informe 10-2013

Actividades Realizadas:

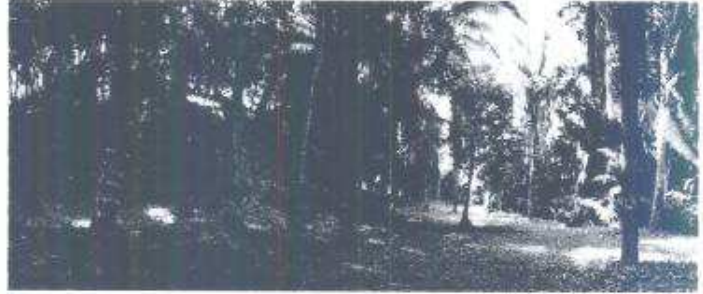
2. Se supervisó el mantenimiento (limpieza y control de vegetación) en aproximadamente 8 hectáreas en el área arqueológica del sitio arqueológico Naranjo, así como la limpieza permanente de los muros en los edificios ya restaurados.

Calzada a la acrópolis del Norte y esquina noroeste de Acrópolis Noreste

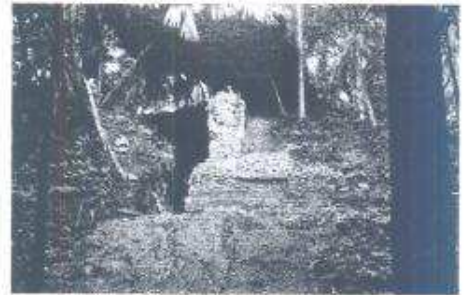
3. En el Edificio A-5 de la Acrópolis Oeste en el sitio arqueológico Naranjo se supervisó la restauración de 12 m² de restauración en el muro sur y esquina sureste además de re monticular parte del edificio en la fachada este, específicamente la superficie que adosada al muro recién restaurado, actividad hecha con la finalidad de manejar la escorrentía y evitar erosión sobre los muros.

Esquina sureste del edificio A-5

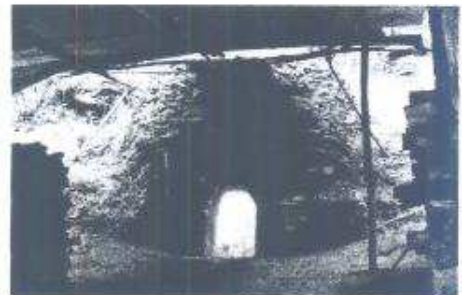
4. En la periferia al sitio arqueológico Naranjo se supervisó el armado y quema de piedra en el horno, el total de la producción fue de 26 toneles de cal en terrón equivalente a los 45 toneles de cal en pasta. En total se mantiene el fuego 72 horas continuas, trabajo realizado por 6 personas.

Proceso de quema de piedra para la producción de cal

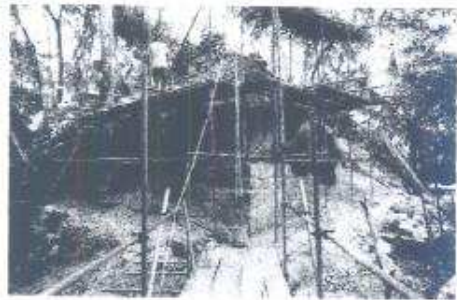
6. En el edificio A-15 del sitio arqueológico Naranjo se supervisó el trabajo de restauración en las fachadas norte y oeste, se trabajaron 28 metros cuadrados de muros en su mayoría núcleo del muro, para lo cual se utilizó piedra sin tallar recuperando volumen en el núcleo y sellando grietas.

Esquina noroeste del edificio A-15

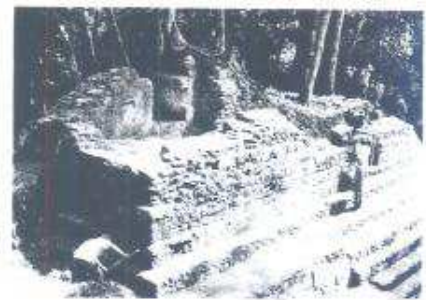
7. En el edificio A-7 de la Acrópolis Oeste se supervisó el trabajo de restauración realizado en 12 m² de muros, trabajos realizados en el muro interior norte del recinto en donde se estabilizaron muros mediante el resane de sisas y se desmontó los restos de muro adosado a la pared norte del recinto posiblemente un vano que posteriormente se armó utilizando mezcla hecha a base de cal.

Fachada sur del edificio A-7

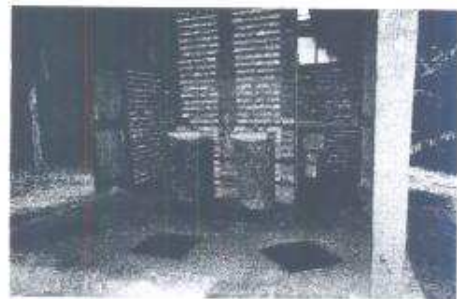
8. Se supervisó la instalación de los artefactos sanitarios (dos retretes y dos lavamanos) en los servicios ubicados en el área arqueológica destinados para uso turístico. Con esta actividad se concluyó con la construcción de los sanitarios.

Sanitarios para visitantes en el área arqueológica
