Guatemala, 31 de marzo de 2015
Informe 3-2015

Actividades

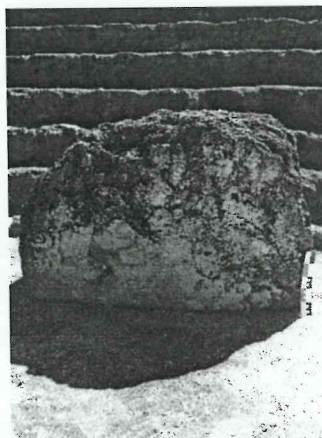
Foto 1. Estela 41, Acrópolis Este

1. Se llevaron a cabo trabajos de limpieza mecánica a 15 monumentos escultóricos del sitio arqueológico Yaxha que se encuentran expuestos al público. Esta actividad comprende la remoción de polvo y microflora así como la maleza que rodea a cada elemento. Con esta acción se logra frenar cualquier proceso de deterioro que pudiera impactarlos negativamente.

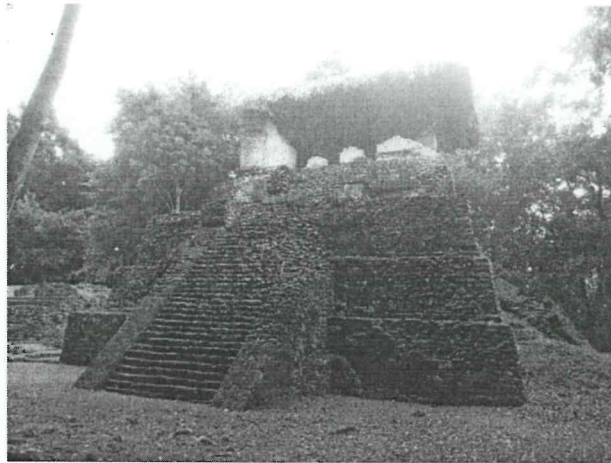
Foto 2. Edificio C, Topoxte

2. En el Edificio C del sitio arqueológico Topoxte se prosiguieron los trabajos de limpieza y desyerbe en sus diferentes cuerpos constructivos. La vegetación a causa de las recientes lluvias experimentó un crecimiento que fue frenado con este trabajo. En total, se abarcaron 472 m².

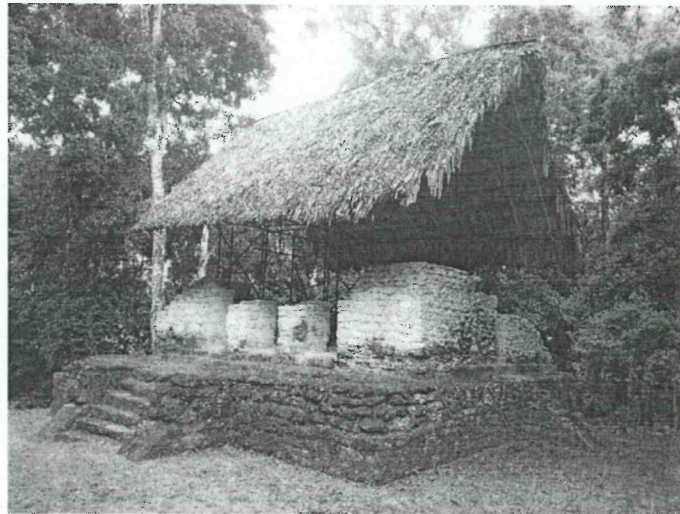
Foto 3. Edificio G, Topoxte

3. En el Edificio G de Topoxte se prosiguieron los trabajos de limpieza así como remoción de maleza y hierba, la que surge continuamente en sus muros. Se verificó asimismo el estado de conservación de su cubierta, la que se encuentra en condiciones adecuadas. En total se abarcaron 700 Mt².

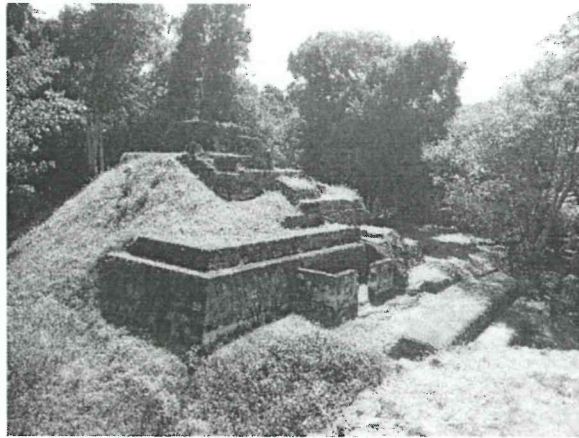
Foto 4. Edificio 6, Grupo Maler

4. En el Edificio 6 del Grupo Maler se llevaron a cabo trabajos de limpieza, desyerbe y chapeo. Tal como en otras estructuras de Yaxha, el crecimiento de la vegetación se acelera con la lluvia, lo que en este caso es sumamente preocupante dadas las considerables dimensiones del área expuesta. En total se cubrieron 1989 m².

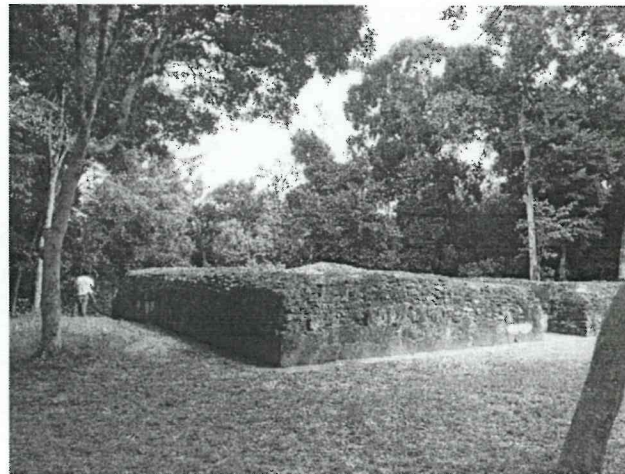
Foto 5. Edificio 260, Plaza A

5. En el Edificio 260 de la Plaza A, se llevaron a cabo trabajos de limpieza y remoción de hierba. Asimismo se realizó una evaluación de su estado de conservación e integridad, ya que con anterioridad han ocurrido algunos desprendimientos de bloques. A fin de limitar las hojas que caen en el interior se cortaron unas ramas de árbol que estaban prácticamente sobre la estructura. En total se abarcaron 738m².

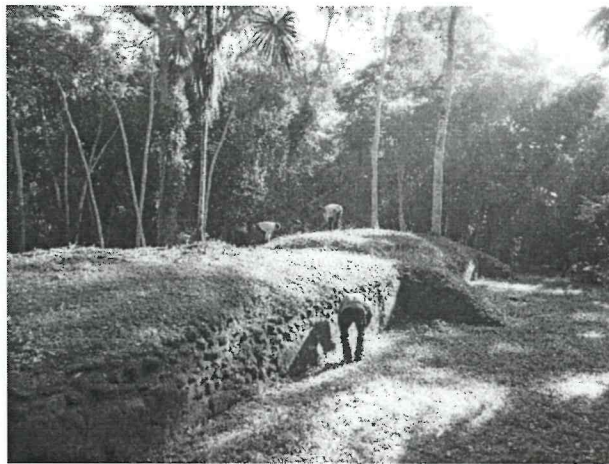
Foto 6. Edificio 261, Plaza A

6. Se realizaron trabajos de limpieza de vegetación y chapeo en el Edificio 261 de la Plaza A. Este edificio se diferencia del 260 en que se encuentra enmonticulado en su sección superior, por lo que allí se reduce a chapeo, en tanto la remoción de hierba se efectúa en los muros, por lo que su área es menor. En total se alcanzaron 210m².

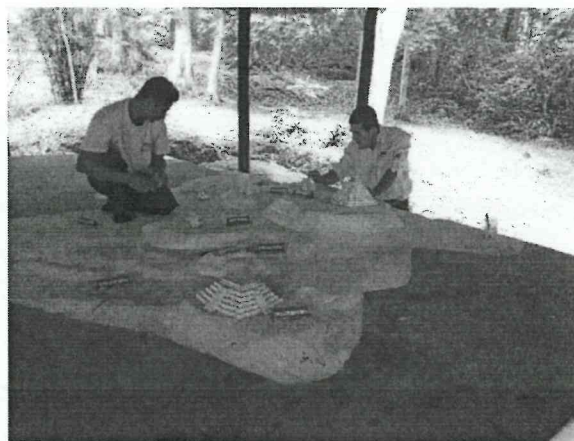
7. Se supervisó la limpieza de la maqueta de Yaxha, removiendo polvo y manchas además de deposiciones de murciélagos que eventualmente se resguardan en su cubierta. Dado que ya presenta grietas y pérdida parcial de pintura, se ha solicitado la adquisición de pintura. De modo adicional se entró en conversaciones con la coordinación de Uso Público a fin de enriquecer la maqueta, elaborando las réplicas en miniatura de otros elementos arquitectónicos de Yaxha, a fin de brindar una mejor apreciación del sitio al visitante.

Foto 7. La limpieza de la maqueta es un trabajo sumamente minucioso por los cuidados que debe tenerse

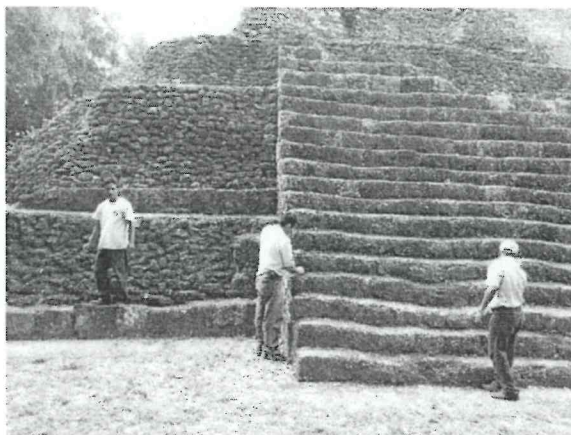
Foto 8. Edificio 152, Plaza C

8. Se efectuaron trabajos de limpieza y desyerbe en el Edificio 152 de la Plaza C. La vegetación ha crecido especialmente en sus lados este y oeste. Asimismo hay material de desecho que se desprende del edificio y va a dar a la plaza, el cual se coordinó para su recuperación y almacenamiento, dado que se reutiliza para otros trabajos de conservación. En total se lograron 1350m².

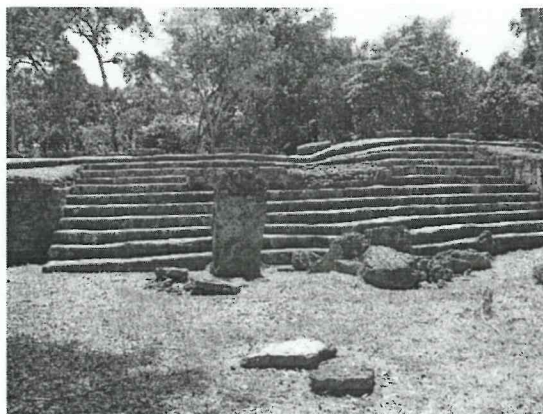
Foto 9. Edificio 90, Plaza B

9. En el Edificio 90 de la Plaza B se desarrollaron trabajos de limpieza de maleza, desyerbe y chapeo. En esta construcción, el crecimiento de la vegetación ocurre primordialmente en muros y la escalinata. Asimismo, se verificó su estado de conservación, previniendo cualquier surgimiento de grietas que pudieran amenazar su estructura. En total se alcanzaron 3276 m².

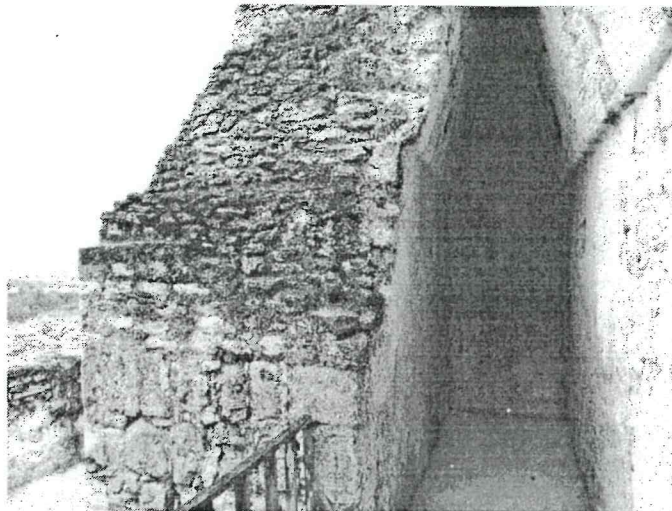
Foto 10. Lado norte de la cámara interior, Edificio 216, Acrópolis Este

10. En el Edificio 216 de la Acrópolis Este se llevaron a cabo trabajos de limpieza y desyerbe. La atención se puso de modo particular hacia el chapeo en la escalinata y su lado este por un lado, en tanto por el otro, se debió desyerbar y limpiar los pisos de los cuerpos constructivos, en especial de su lado oeste. En total se abarcaron 4100 m².
