Guatemala, 29 de junio de 2015
Informe 6-2015

De la manera más atenta me dirijo a usted con el propósito presentarle mi informe de actividades mensuales conforme a lo estipulado en el **Contrato Administrativo por Servicios Profesionales Número 68-2015**, aprobado mediante el Acuerdo Ministerial **Número 18-2015** correspondiente al mes de Junio del presente año y para el cobro de mis honorarios estoy presentando la Factura Serie "A" y correlativo 00035.

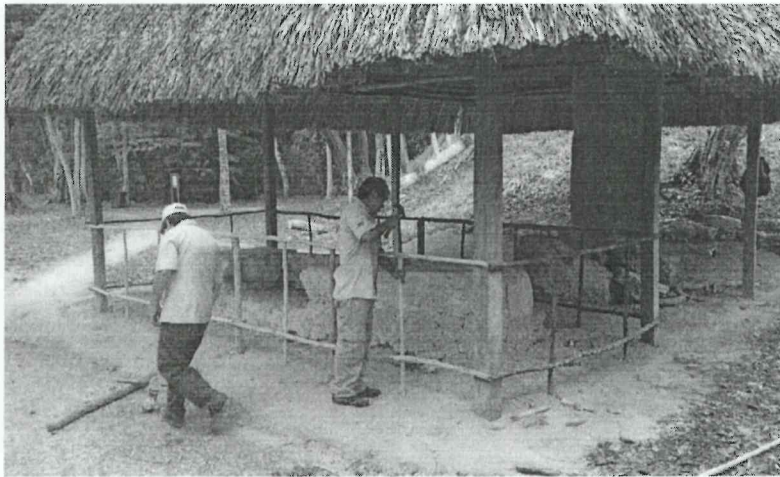
Foto 1. Estela 13, Plaza A

1. Los diversos monumentos escultóricos de Yaxha que se encuentran en diversos grupos del área habilitada al público, así como la maqueta del sitio ubicada en el parqueo y el mascarón localizado al extremo sur de la Acrópolis Norte, fueron objeto de trabajos de conservación mecánica. Asimismo se efectuó una renovación de las barandas protectoras de las estelas 13 y 31.

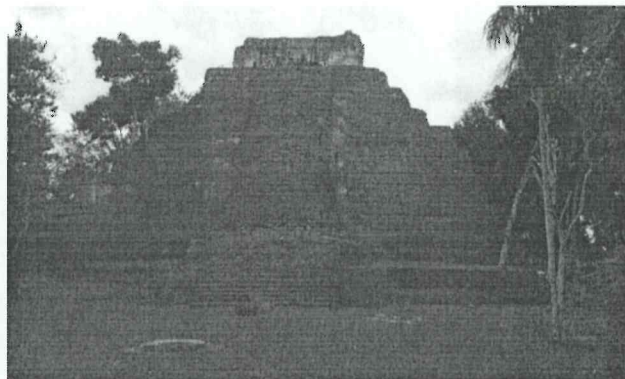
Foto 2. Edificio 216

2. En la Acrópolis Este se realizaron trabajos en los edificios 216 y 218. En términos generales consistió en desyerbe y chapeo de la maleza que surge tanto en las juntas de los bloques como en los pisos y área circundante. En el caso concreto del Edificio 216 se puso atención a eliminar la tierra que se acumula en los pisos de los cuerpos constructivos, lo que previene la acumulación de agua que podría impactar negativamente en su estructura. En total se abarcaron 7086 m².

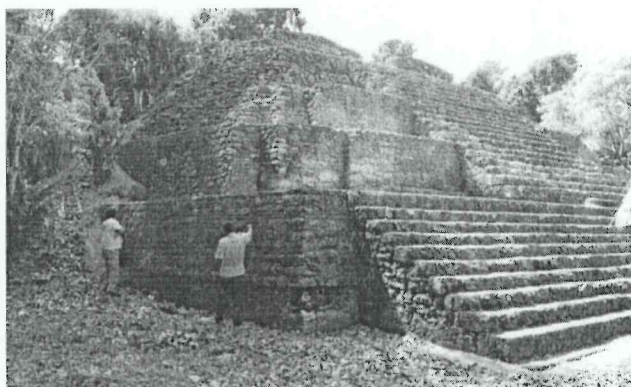
Foto 3. Edificio 4, Grupo Maler

3. En el Grupo Maler se efectuaron trabajos de desyerbe y chapeo en los edificios 1, 4, 6, así como el basamento oeste que comprende asimismo una escalinata. En el primer edificio citado, al encontrarse completamente expuesto, implica un mayor grado de atención, en tanto los otros edificios se encuentran parcialmente enmonticulados. Por su parte, en el caso del basamento, tiende a presentar un mayor crecimiento de maleza en las juntas de bloques de muro y escalinata, aunque también se tiene especial cuidado de chapear en su piso inferior un metro a todo lo largo. En total se abarcaron 9460 Mt².

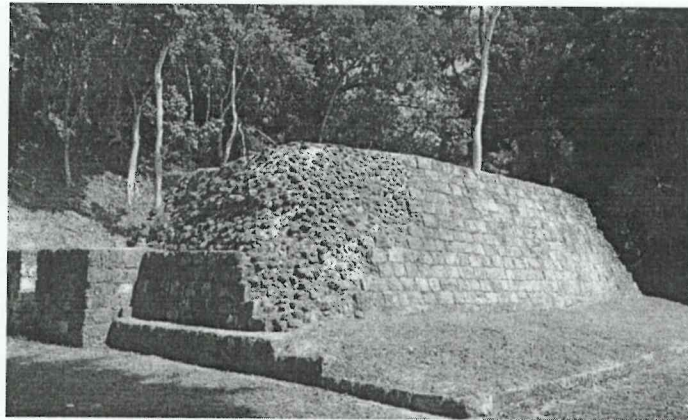
Foto 4. Edificio 395, Juego de Pelota I

4. En el Juego de Pelota I se efectuaron trabajos de desyerbe de vegetación que brota en las juntas de los muros y chapeo en el área circundante, incluyendo la plaza. Se ha tenido asimismo un especial cuidado de monitorear el surgimiento de grietas que puedan surgir, incluyendo las que ya han sido resanadas con anterioridad. En total se abarcaron 6650 m².

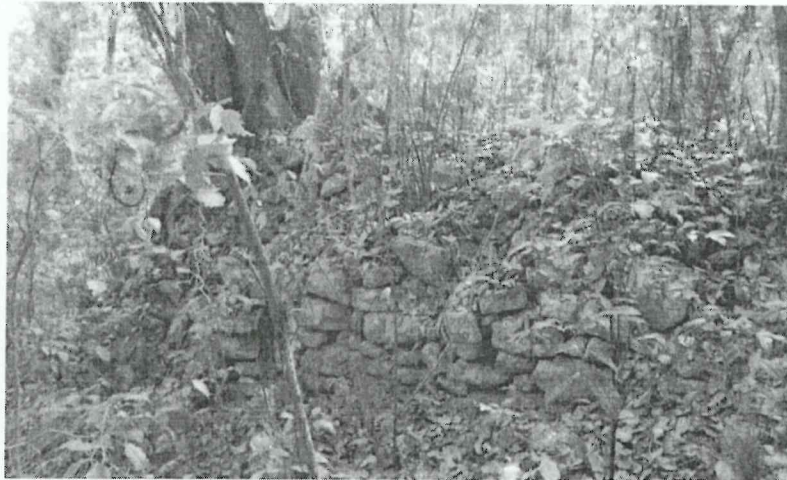
5. Como parte del programa de monitoreo de sitios arqueológicos del parque se visitó el sitio Paxte ubicado en la isla del mismo nombre, al oeste de Topoxte. El recorrido del sitio permitió observar su estado de conservación, verificando la existencia de actividades de depredación arqueológica lo que no ocurrió de manera afortunada.

Foto 5. Sección de muro parcialmente expuesta en Paxte

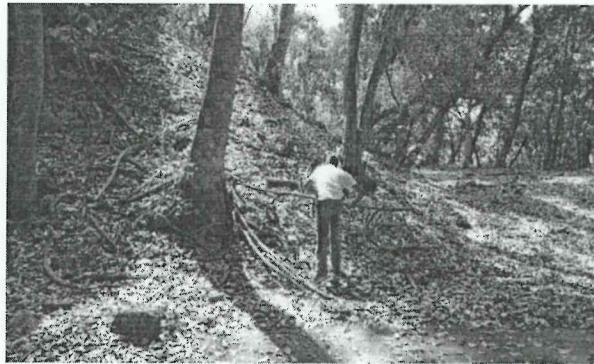
Foto 6. Edificio A, Topoxte

6. Se prosiguió con los trabajos de control de crecimiento de la vegetación en la Acrópolis Este, el Juego de Pelota 1, así como las Plazas A, B y C de Yaxha además de Topoxte. Con ello se logra regular el crecimiento de los árboles para evitar que un crecimiento descontrolado ponga bajo riesgo. La otra ventaja es visual: permite mantener un contacto visual entre los diversos conjuntos, brindándoles una integración urbana y armonizándolos con su entorno natural. r una serie de senderos internos que se considera de suma importancia documentar para fines de control.

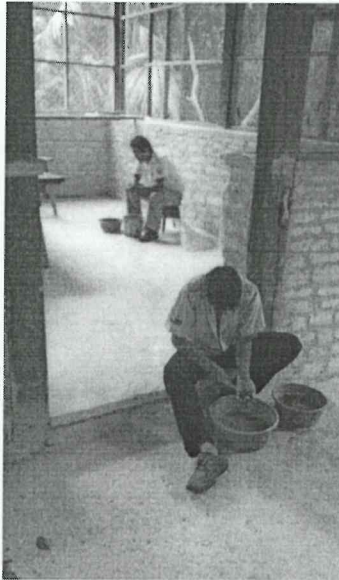
7. Se llevó a cabo una supervisión de los trabajos efectuados en el Edificio 137 por parte de DECORSIAP en coordinación con el parque. Como parte de los referidos trabajos, se documentaron las excavaciones de sondeo que se han estado llevando a cabo a fin de verificar el estado de los rellenos y la continuidad de las grietas visibles en la fachada del edificio, especialmente en sus lados norte y este.

Foto 8. Proceso de excavación en el lado este, piso superior del segundo cuerpo, Edificio 137

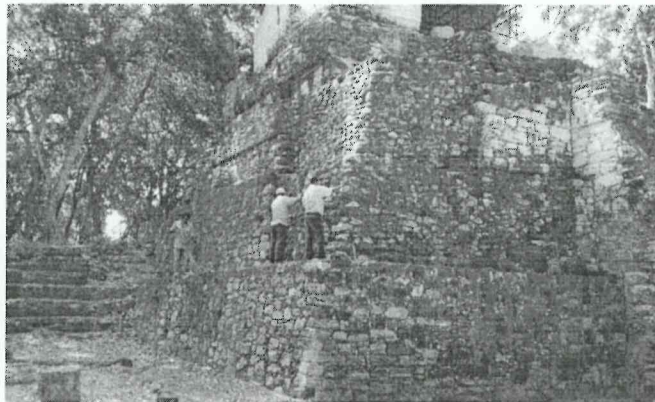
Foto 9. Edificio C, Topoxte

9. En el sitio arqueológico Topoxte se efectuaron trabajos de limpieza de basura orgánica, desyerbe y chapeo tanto en el área de plaza como en los edificios E, D y C. En este último caso, se puso atención a los muros, dado el carácter masivo que presenta. Incluyó asimismo una evaluación de la cubierta. En total se abarcaron 10562 m².
