Guatemala, 30 de octubre de 2015
Informe 10-2015

De la manera más atenta me dirijo a usted con el propósito presentarle mi informe de actividades mensuales conforme a lo estipulado en el **Contrato Administrativo por Servicios Profesionales Número 68-2015**, aprobado mediante el acuerdo ministerial **Número 18-2015** correspondiente al mes de Octubre del presente año y para el cobro de mis honorarios estoy presentando la Factura Serie "A" y correlativo 00039.

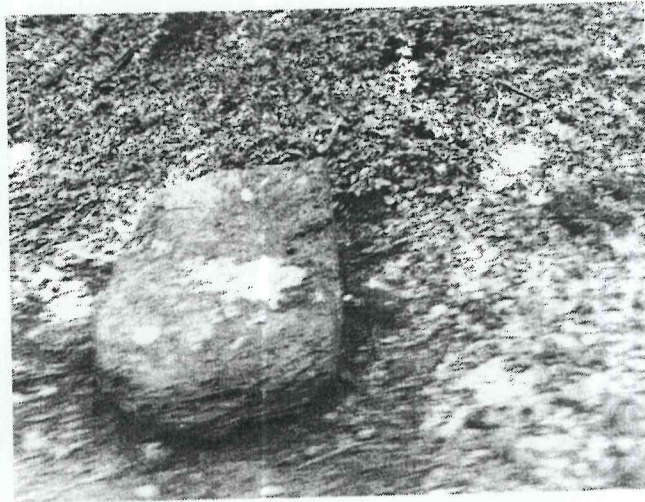
Foto 1. Estela, Plaza F

1. Se efectuaron trabajos de limpieza mecánica de 17 estelas y nueve altares localizados en el área arqueológica del sitio Yaxha, removiendo basura orgánica y maleza que ponga bajo riesgo su estado de conservación para preservarlos adecuadamente.

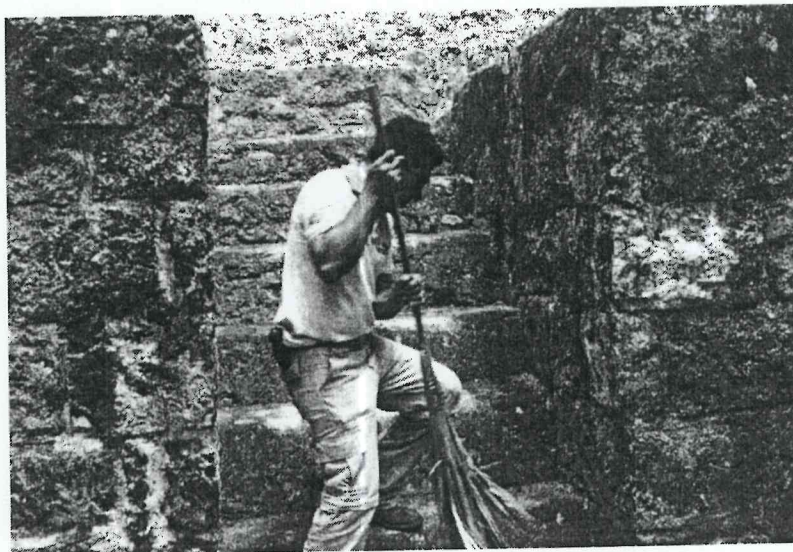
Foto 3. Basamento del Grupo Residencial Oeste durante los trabajos de limpieza

3. En el Grupo Residencial Oeste se efectuaron dos tipos de trabajo. Por un lado se llevó a cabo una limpieza y barrido de basura orgánica, verificando el estado de conservación de sus edificios, y por el otro se llevó a cabo una reposición parcial del piso de sacrificio de la escalinata localizada en el basamento, abarcando 330 m².

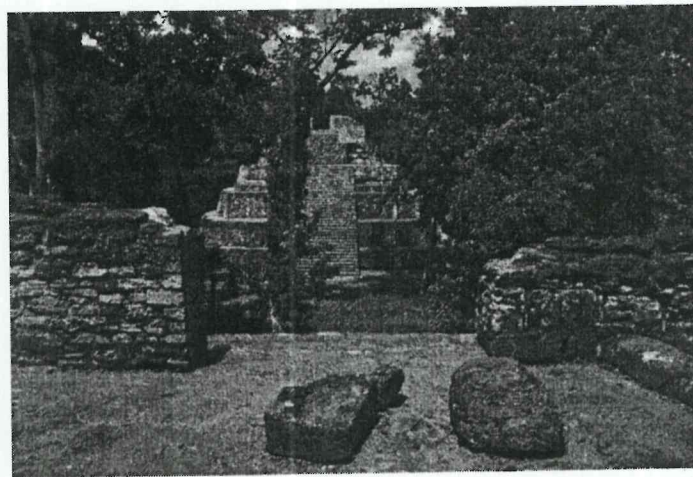
Foto 4. Interior cámara, Edificio 4, Grupo Maler. Al fondo, el Edificio 1

4. En los edificios 4 y 6 del Grupo Maler se efectuaron trabajos de limpieza de basura orgánica, remoción de brotes de maleza y barrido general, la cual ha crecido a causa del retorno de la temporada de lluvias al parque, abarcando 2310 m². Asimismo se efectuó una evaluación de su estado de conservación para prevenir cualquier deterioro que pudiera poner bajo riesgo su integridad.

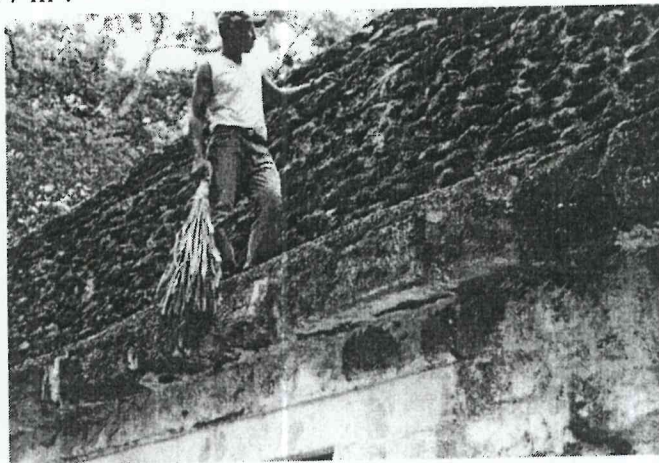
5. En la Acrópolis Sur se han efectuado trabajos de limpieza de maleza en muros así como barrido de cuartos en los edificios 375 y 389. Por un lado los muros al exterior presentan el problema de la maleza y brotes que surgen en las juntas de los muros, en tanto hacia el interior se cuenta con la presión de la microflora que amenaza constantemente con esparcirse a lo largo y ancho de los muros con estuco. Se abarcaron 2477 m².

Foto 5. El trabajo en la Acrópolis Sur exige poner atención al más mínimo detalle. En este caso se está atendiendo el techo del Edificio 375

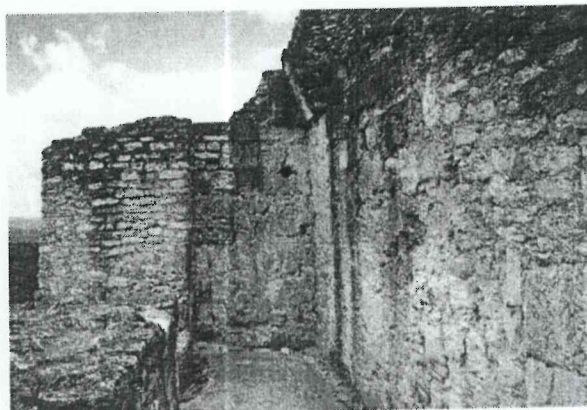
Foto 7. Edificio 216, Cámara Oeste

7. En la Acrópolis Este se llevaron a cabo trabajos de limpieza y barrido de cuartos en los edificios 217 y 218, lo cual previene la acumulación de vegetación que pueda poner bajo riesgo el estado de conservación de los muros con estuco. En el caso del Edificio 216 se realizaron trabajos de limpieza que incluyeron sus cuerpos frontales, a fin de prevenir la acumulación de agua que pueda incidir en la formación de grietas, impactando negativamente su estructura. En total se abarcaron 1236 m².

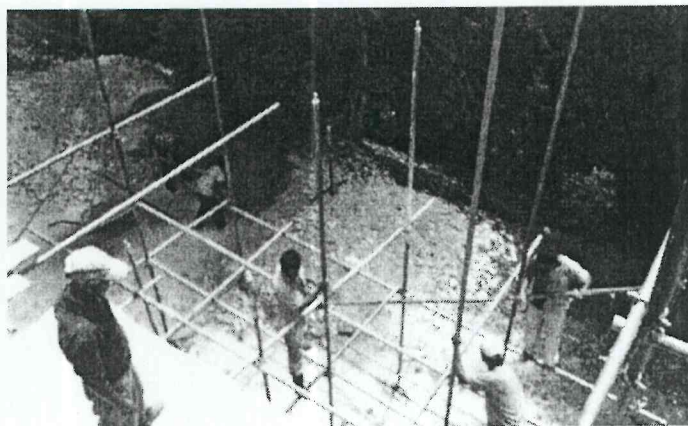
Foto 9. Edificio 137, lado Norte durante los trabajos

9. Se ha proseguido con el acompañamiento a los trabajos realizados en el Edificio 137, donde los avances han sido satisfactorios. Actualmente se ha avanzado ya en los cuerpos inferiores y se espera a la brevedad iniciar los preparativos para proseguir en la sección superior del edificio en su lado Norte.
