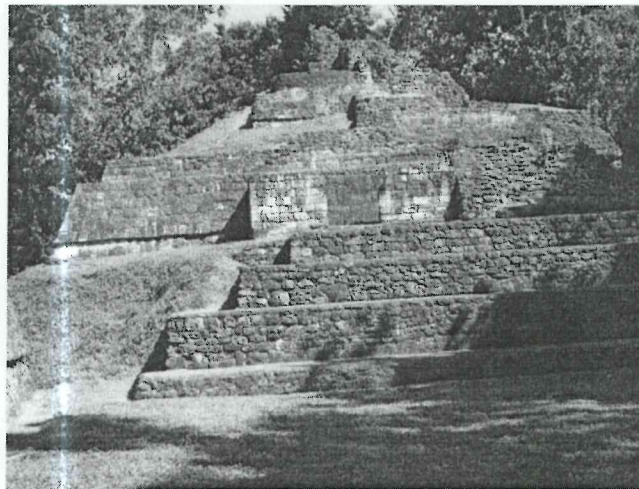
Foto 1. Edificio 6, Grupo Maler

1. Se llevaron a cabo trabajos de limpieza, desyerbe y chapeo en el Edificio 6 del Grupo Maler. Si bien por un lado se removieron los brotes de vegetación que surgen de las juntas de los muros además de limitar el crecimiento de la maleza en la sección enmonticulada, también se procura observar el estado de los bloques expuestos a fin de prevenir desprendimientos que pudieran surgir. En total se abarcaron 396 m².

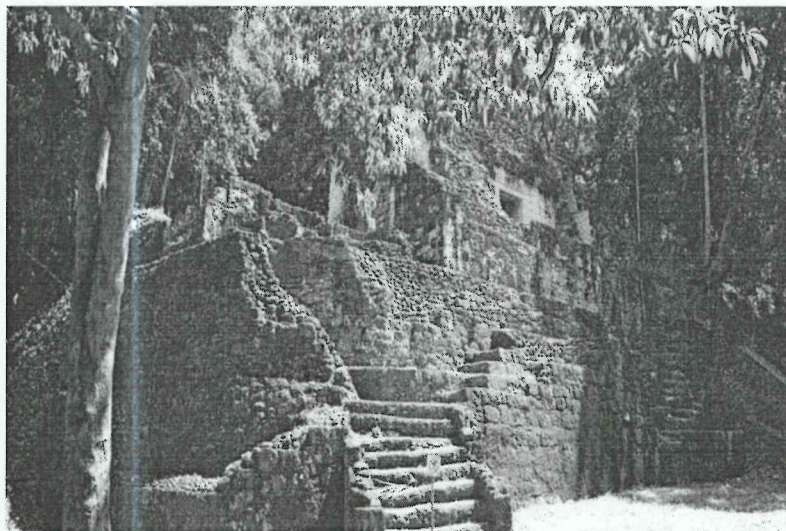
Foto 2. Esquina Sureste, Basamento de la Acrópolis Sur

2. Se llevaron a cabo actividades de control del crecimiento de la vegetación en el área circundante a la esquina sureste del Basamento de la Acrópolis Sur. Con ello se persigue evitar crecimientos que pongan bajo riesgo los elementos arquitectónicos del sitio además de permitir un mejor control visual que contribuya a la visita turística.

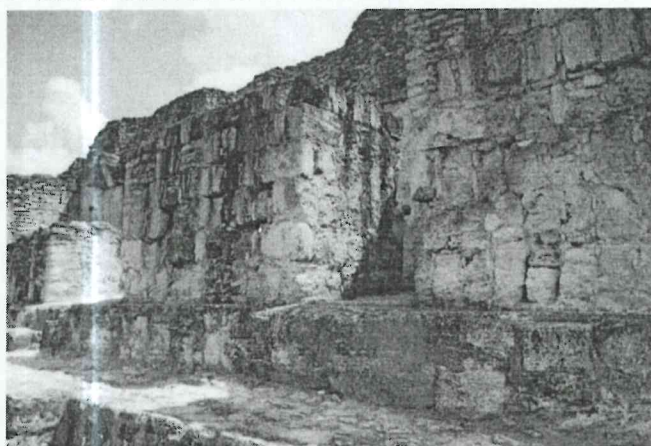
Foto 3. Edificio 216, Acrópolis Este

3. En el Edificio 216 de la Acrópolis Este se realizaron trabajos de limpieza de maleza y remoción de basura orgánica en sus diversos cuerpos constructivos, con especial cuidado de evitar de esa forma que el agua producto de las lluvias se acumule y genere problemas tales como filtraciones y grietas que pondrían bajo riesgo la integridad estructural del elemento. En total se abararon 6600 m².

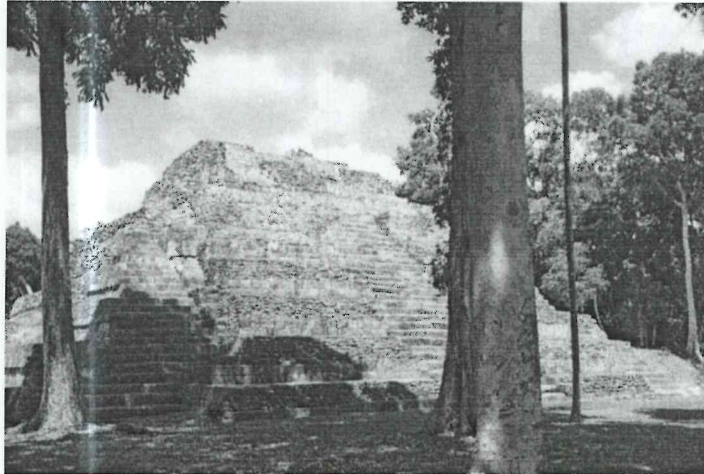
Foto 4. Edificio 144, Acrópolis Norte

4. En la Acrópolis Norte se llevaron a cabo dos actividades, una de las cuales consistió en limpieza de maleza en el Basamento Oeste del conjunto, en tanto por otro lado se atendió el Edificio 144, con lo que se espera contribuir a mantener la estabilidad del conjunto. En total se abarcaron 4110m².

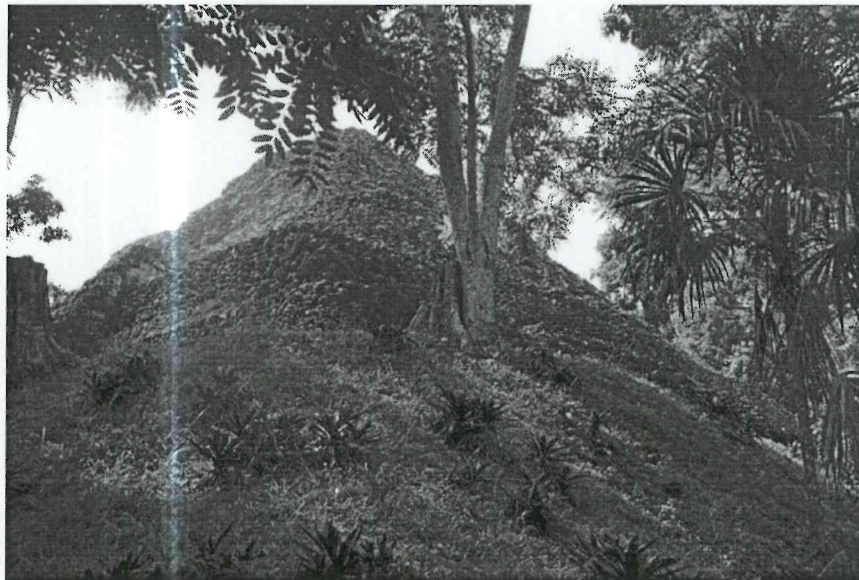
Foto 5. Edificio 152, Plaza C

5. El Edificio 152 de la Plaza C fue atendido con trabajos de conservación consistentes en remoción de vegetación que surge en las juntas de los bloques constructivos y piedras de embono. Con ello se previene de crecimientos que pongan bajo riesgo la integridad del elemento. En total se comprendieron 1008m².

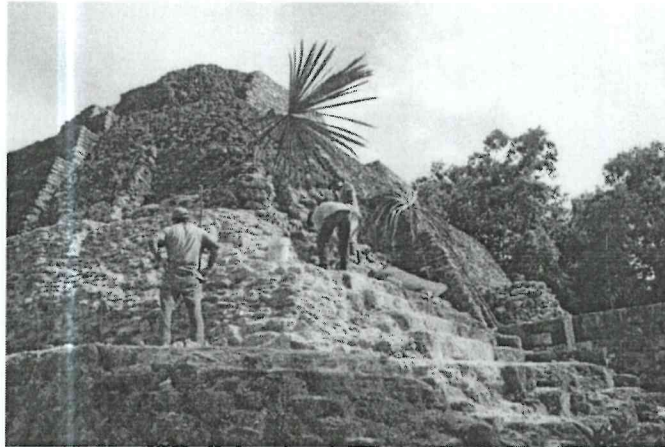
6. Se ha avanzado satisfactoriamente en los trabajos cubiertos en el Edificio 137 de la Acrópolis Norte en coordinación con DECORSIAP. Se ha coordinado la logística necesaria para proveer de los insumos necesarios para el personal que está laborando y verificando los hallazgos realizados que comprenden principalmente cerámica..

Foto 6. Edificio 137, Acrópolis Norte durante los trabajos

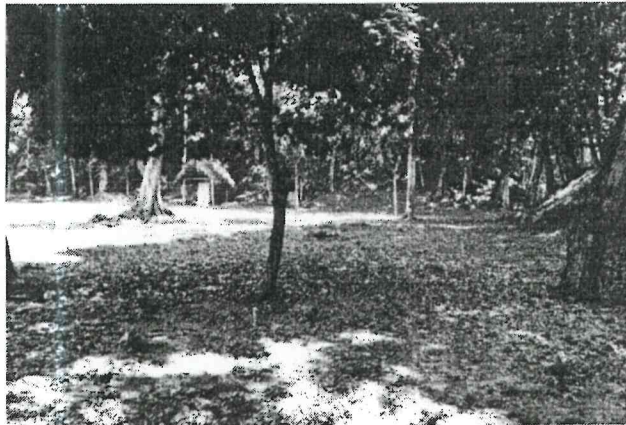
10. En Yaxha y Topoxte se llevaron a cabo recorridos de monitoreo destinados a verificar su estado de conservación para tomar las acciones correctivas necesarias con el Grupo de Conservación cuando así fuera necesario.

Foto 10. Plaza C, Yaxha durante uno de los recorridos
