Parque Nacional Tikal, 30 de Diciembre/ 2015.

De la manera más atenta me dirijo a usted con el propósito de presentarle el informe de resultados conforme a lo estipulado en el **Contrato administrativo de servicios Profesionales No.51-2015**, aprobado mediante el **Acuerdo Ministerial Número 17-2015**. Correspondiente del 5 de Enero al 31 de Diciembre del presente año.

1. Templo IV. Conservación y restauración.

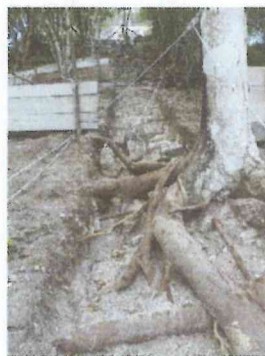
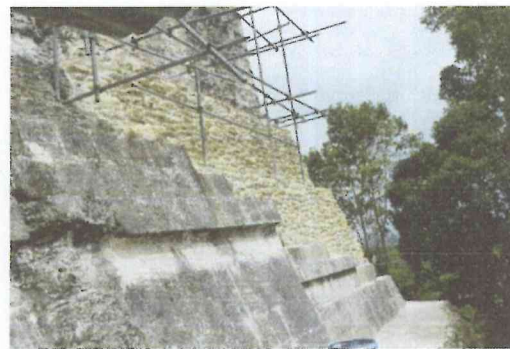
- 1.1 Lado este, escalinata ceremonial. Excavación por medio de trinchera de aproximación, con el objetivo de establecer la cantidad de gradas que conforman la escalinata. Se obtuvo un avance del 90%.
- 1.2 Lado sur, extremo oeste, séptimo basamento. Se consiguió un avance del 100%. En relación a la restauración arquitectónica.
- 1.3 Lado sur, extremo oeste; basamento sustentación muros del edificio. Se obtuvo un adelanto del 100%. En relación a la restauración arquitectónica.
- 1.4 Lado oeste, extremo sur, séptimo basamento, en Restauración arquitectónica se alcanzó el 100%.
- 1.5 Lado oeste, extremo sur, basamento sustentación muros del edificio. El logro obtenido en restauración arquitectónica es del 100%.

FOTOS. EMMR. 2015. TEMPLO IV. FIGURA DE LA ISQUIERDA MUESTRA EXCAVACIÓN EN LADO ESTE, ESCALINATA CENTRAL. FIGURA DEL CENTRO LADO SUR, EXTREMO OESTE, SEPTIMO BASAMENTO Y BASAMENTO DE SUSTENTACIÓN DEL MURO DEL EDIFICIO. MUESTRA EL PROCESO RESTAURATIVO FINALIZADO. FIGURA DE LA DERECHA, LADO OESTE EXTREMO SUR, SEPTIMO BASAMENTO Y BASAMENTO DE SUSTENTACIÓN DEL EDIFICIO. DETALLA CONSERVACIÓN CONCLUIDA.

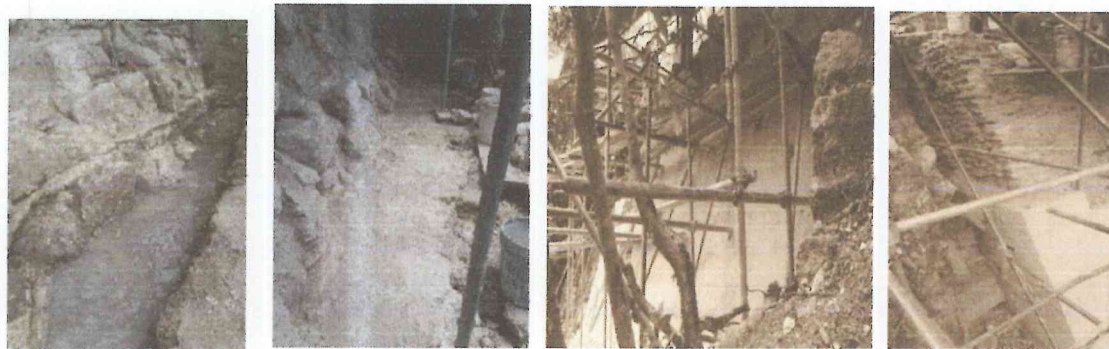
- 1.6 Lado este, extremo sur, sexto basamento, muro número uno. Proceso de excavación arqueológica en un 100%.
- 1.7 Lado este, extremo sur, sexto basamento, muro número uno. En restauración arquitectónica se logró el 95%.
- 1.8 Lado este, extremo sur, sexto basamento, muro número uno. Cambio o remetimiento número

FOTOS. EMMR. 2015. TEMPLO IV. LADO ESTE, EXTREMO SUR, SEXTO BASAMENTO. LAS PRIMERAS DOS FIGURAS DE LA ISQUIERDA MUESTRA EXCAVACIÓN Y CONSTRUCCIÓN PARCIAL DE PISO, AL INICIO DEL MURO. FIGURAS DE LA DERECHA MUESTRAN LA RESTAURACIÓN DEL MURO E IGUALMENTE EL PROCESO RESTAURATIVO TERMINADO EN EL CAMBIO O REMETIMIENTO NÚMERO UNO.

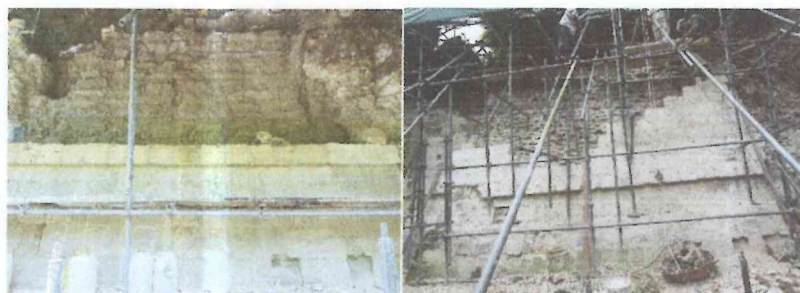
- 1.9** Lado norte, extremo este, segundo basamento, en muro número dos, en excavación final, se logró un avance del 60%. Completándose con esto el 95%, de la totalidad del muro.
- 1.9.1** Lado norte, extremo este, segundo basamento, en muro número dos, en restauración, se logró un avance del 60%. Completándose con esto el 95%, de la totalidad del muro.

FOTOS. EMMR. 2015. TEMPLO IV. LADO NORTE, EXTREMO ESTE, SEGUNDO BASAMENTO EN ESTAS FIGURAS SE PUEDE APRECIAR EL TRABAJO DE RESTAURACIÓN ANTES Y DESPUES DEL PROCESO DE CONSERVACIÓN ARQUITECTÓNICA.

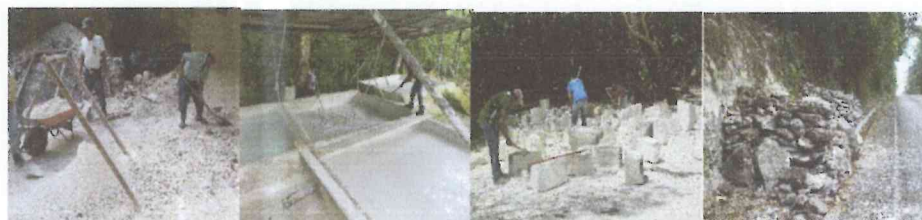
FOTOS. EMMR. 2015. ISQUIERDA A DERECHA, FIGURA QUE ESTBLECE LA EXTRACCIÓN Y COLADO DE TIERRA BLANCA. FIGURA QUE DETALLA EL FRAGUADO DE CAL EN PILETAS. FIGURA QUE DEMUESTRA LOS BLOQUES LABRADOS EXTRAIDOS Y ACARREADOS DE CANTERA. FIGURA QUE DENOTA LAS PIEDRAS TIPO LAJA.

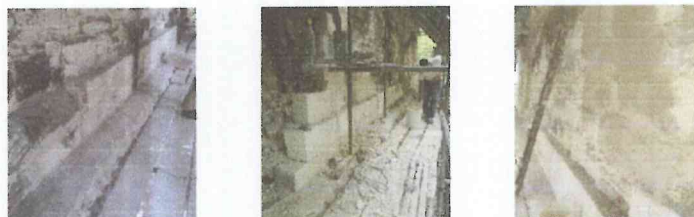
4.2.2 Lado oeste, basamento de sustentación, muro del edificio. Trazo del muro y restauración Para identificar inclinación y trayectoria longitudinal y restauración por medio de la colocación de bloques labrados nuevos, con la finalidad de otorgar soporte.

4.2.3 Lado oeste, muro del edificio. Trazo del muro y restauración. Para identificar inclinación y trayectoria longitudinal y restauración por medio de la colocación de boques labrados nuevos, con el objetivo de proporcionar soporte.

FOTOS. EMMR. 2015. ESTRUCTURA 5D-105. DE ISQUIERDA A DERECHA. MUESTRA EL BASAMENTO DE SUSTENTACIÓN, MURO DEL EDIFICIO, DESPUES DE CONSERVACIÓN ARQUITECTÓNICA Y EL MURO DEL EDIFICIO EN RESTAURACIÓN Y ADICIONAMIENTO.
