De la manera más atenta me dirijo a usted con el propósito presentarle mi **Informe de resultados** conforme a lo estipulado en el **Contrato Administrativo por Servicios Profesionales Número 68-2015**, aprobado mediante el acuerdo ministerial **Número 18-2015** correspondiente del 5 de Enero al 31 de Diciembre del presente año.

Resultados cuantitativos

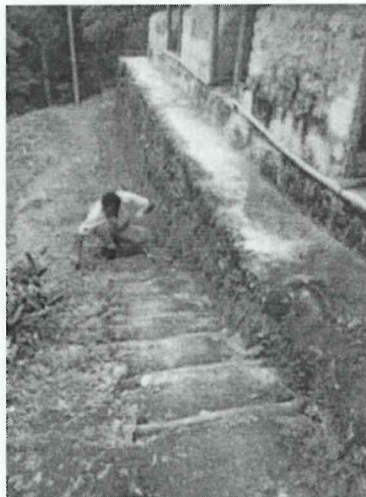
Foto 1. Trabajos de limpieza y chapeo, Edificio 217

1. Se llevaron a cabo 34 actividades de conservación en la Acrópolis Este de Yaxha que comprendieron diversas acciones de limpieza, desyerbe y chapeo de maleza, así como consolidación de muros específicas destinadas a los edificios 216, 217, 218 y 219, de las cuales 28 se dedicaron a limpieza, chapeo y barrido tanto en plaza como en plataformas y cámaras. En particular en el Edificio 218 se efectuó una actividad de limpieza húmeda de muros con estuco. Para el año se abarcaron 58979.5 mt².

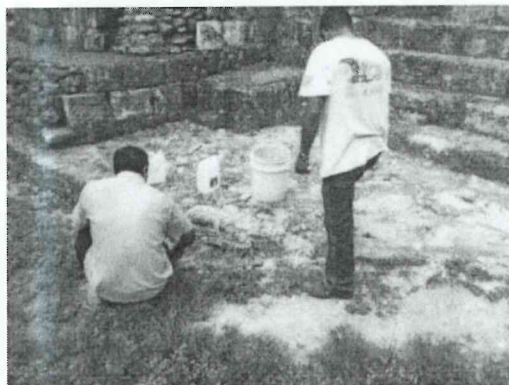
Foto 2. Reposición de volúmenes, Edificio 144

2. En la Acrópolis Norte se ejecutaron 63 actividades de conservación que comprendieron principalmente limpieza, desyerbe y chapeo de maleza, reposición de volúmenes de arquitectura expuesta y manejo mínimo de la vegetación en los edificios 134, 137, 142, 143, 144, 145, 146, 147 el basamento y el mascarón. De manera adicional se acompañó y coordinó con DECORSIAP el proceso de intervención en el Edificio 137. En términos generales se abarcaron 123553.65mt².

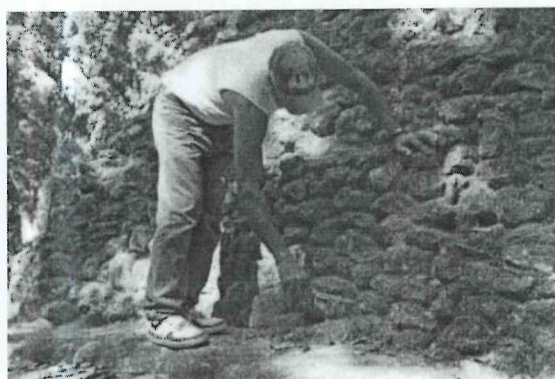
Foto 3. Edificio 375, limpieza de fachada

3. La Acrópolis Sur fue objeto de 23 actividades de conservación en los edificios 375, 389 y el Patio 4, lo cual comprendió limpieza, desyerbe y chapeo de maleza principalmente además de limpieza y consolidación de muros. En total se abarcaron 16612.25mt².

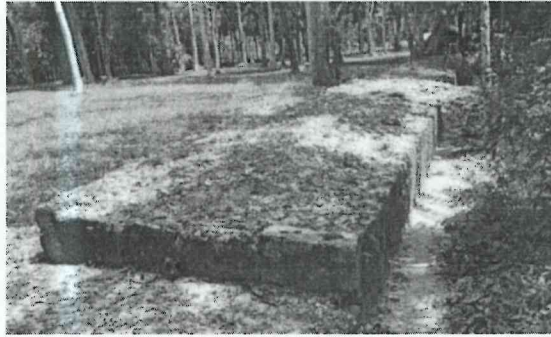
Foto 4. Parapeto Oeste, Calzada Blom, previo a los trabajos

4. En la Calzada Blom se llevaron a cabo nueve actividades de conservación en sus parapetos Oeste y Este, que comprendieron limpieza, desyerbe y chapeo, removiendo basura orgánica. En total se abarcaron 9406mt².

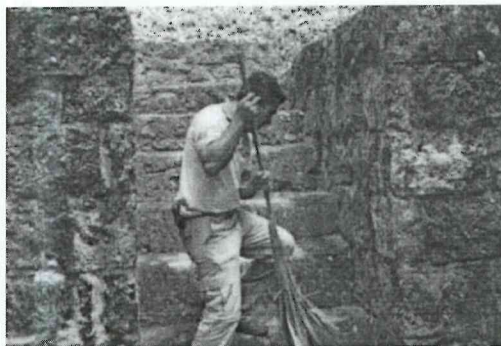
Foto 6. Barrido de basura orgánica, Basamento del Grupo Residencial Oeste

6. En el Grupo Residencial Oeste se llevaron a cabo ocho actividades de conservación en los Edificios 103, 109 y su basamento, que comprendieron limpieza, desyerbe y chapeo de maleza y barrido de basura orgánica, así como manejo mínimo de la vegetación. En total se abarcaron 13683.03mt².

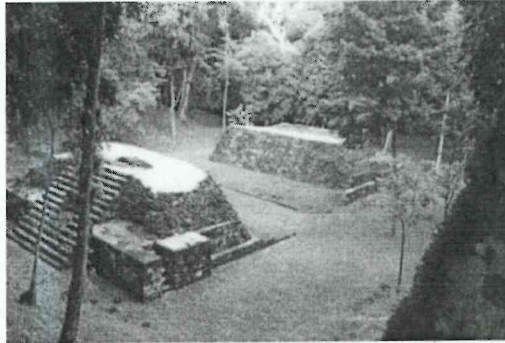
Foto 7. Juego de Pelota 1 luego de los trabajos de conservación

7. El Juego de Pelota 1 comprende los edificios 395 y 396. Se llevaron a cabo 15 actividades consistentes principalmente en limpieza, desyerbe y chapeo de maleza y basura orgánica, además de realizar trabajos de reposición parcial de piso de sacrificio correspondiente a la escalinata del Edificio 396. De modo adicional se llevó a cabo un manejo mínimo de la vegetación. En total se las actividades representan 15578.22mt².

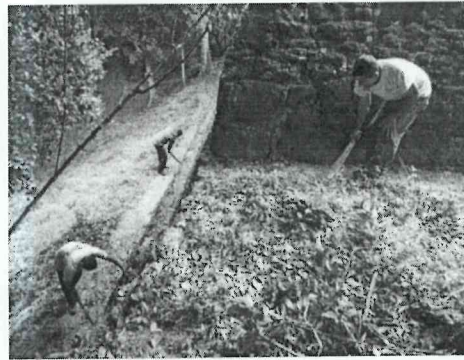
Foto 8. Trabajos de limpieza de estelas, Plaza A

8. En la Plaza A se llevaron a cabo 14 actividades de conservación consistentes en limpieza, desyerbe y de maleza en los edificios 260 y 261. Se abarcaron 12554.89mt².

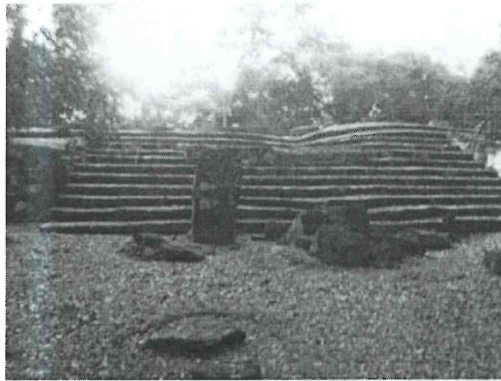
Foto 9. Vista parcial de la fachada este del Edificio 90, Plaza B

9. En el Edificio 90 de la Plaza B se llevaron a cabo 11 actividades de conservación consistentes en limpieza, desyerbe y chapeo de maleza de maleza y barrido de basura orgánica, equivaliendo a 23774.4mt².

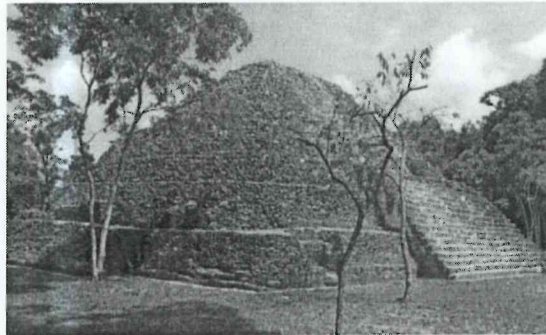
Foto 11. Edificio 152, después de una de las actividades de conservación

10. En el Edificio 152 de la Plaza C se llevaron a cabo 12 actividades de conservación consistentes en limpieza, desyerbe y chapeo. En total representa 25609mt².

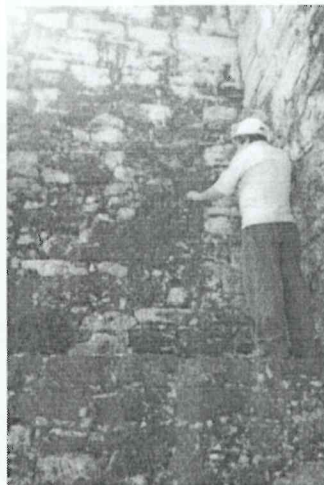
Foto 12. Trabajos de limpieza en el Edificio C, Topoxte

11. En el sitio arqueológico Topoxte se llevaron a cabo 37 actividades de conservación que comprendieron principalmente limpieza de maleza y barrido de basura orgánica, en los edificios A, C, D, E, F, G, H y la Plaza Principal, lo que representa 35391mt².

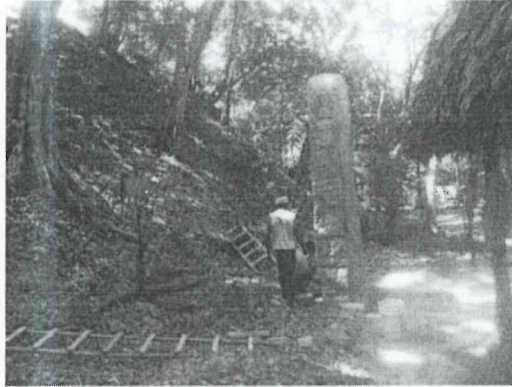
Foto 12. Limpieza de réplica de la Estela 31, Plaza E, Yaxha

12. Se llevaron a cabo 36 actividades de conservación preventiva de los monumentos escultóricos expuestos de Yaxha y Topoxte, comprendiendo 17 estelas, 9 altares, el petrograbado, el mascarón, y la maqueta en Yaxha junto a cuatro réplicas de estelas, así como 14 estelas y 11 altares de Topoxte.

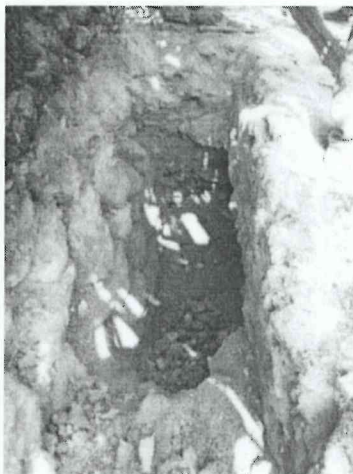
14. Dentro del proceso de acompañamiento de los trabajos en el Edificio 137 de la Acrópolis Norte en coordinación con DECORSIAP, se supervisó la realización de 15 calas para verificación del estado de los rellenos constructivos. Ello ha incluido la recuperación y análisis de materiales culturales.

Foto 14. Excavación de sondeo lado norte, Edificio 137, Acrópolis Norte

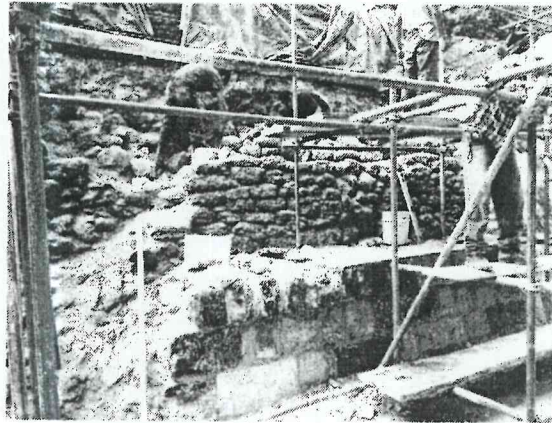
5. El proceso de acompañamiento a la intervención en el Edificio 137 ha sido coordinado de manera conjunta entre DECORSIAP y la Administración del Parque con una presencia directa en campo de la Unidad Técnica. La información que se ha tenido sobre el estado de los rellenos ha permitido conocer el estado interno y tomar las medidas más apropiadas, así como la recuperación de materiales culturales

contribuirá al conocimiento sobre la historia de dicha estructura y en general la Acrópolis del Norte en términos cronológicos.

Foto 5. Edificio 137 durante el proceso de intervención
