Tikal, Flores, Petén 30 de Diciembre del 2015

De la manera más atenta me dirijo a usted con el propósito de presentarle mi informe de resultados conforme a lo estipulado en el **Contrato administrativo No. 56-2015 por Servicios Técnico Profesionales** aprobado mediante el **Acuerdo Ministerial Número No. 18-2015** correspondiente del 05 de enero al 31 de diciembre del presente año.

### 1. Templo IV.

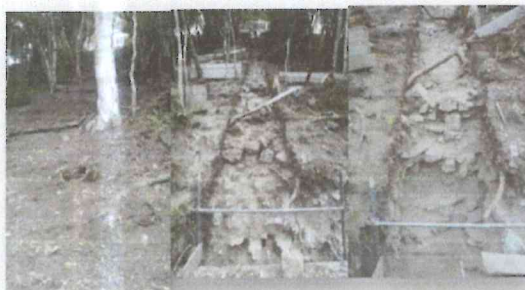
Escalinata ceremonial

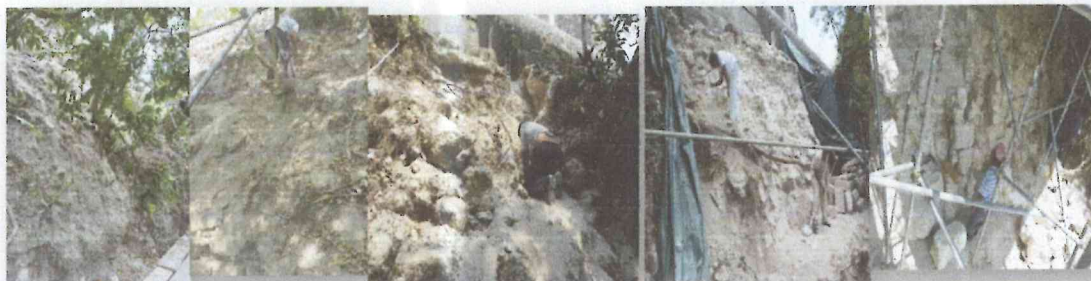
Sexto basamento lado Este extremo Sur unidades 24 y 25

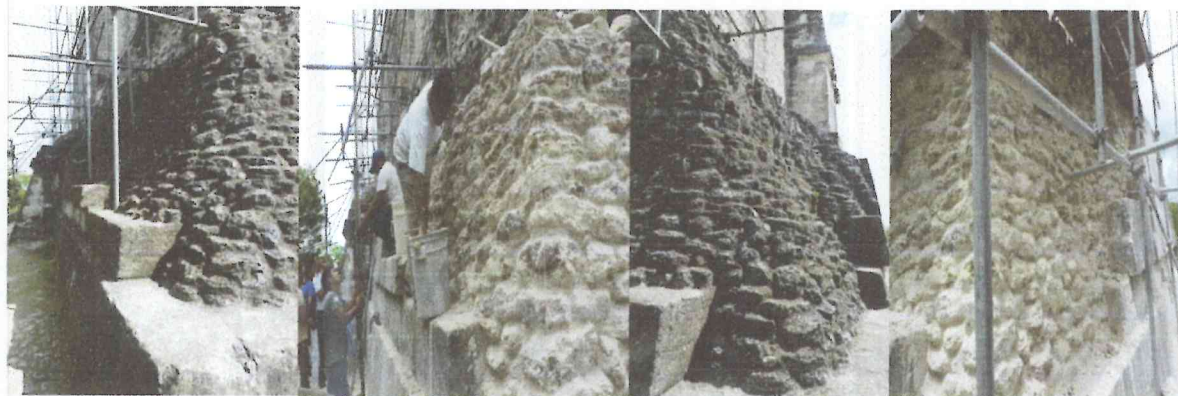
FACHADA OESTE LADO SUR

FACHADA SUR LADO OESTE

- Trabajos proyectados: restauración basamento complementario, lado oeste, extremo sur y lado sur extremo oeste, (Se obtuvo un avance 100%). Los trabajos de restauración en el basamento complementario fue la restitución volumétrica con piedras de embono lado sur extremo oeste y lado oeste extremo sur (Se obtuvo un avance 100%) Integración de embono en basamento complementario, con el otorgarle la altura original a los muros lado sur extremo oeste y lado oeste extremo sur (lado oeste se obtuvo un 100%, Lado Sur se obtuvo 100%).
