Guatemala, 30 de diciembre 2015.

De la manera más atenta me dirijo a usted con el propósito de presentarle mi informe de **resultados** conforme a lo estipulado en el **Contrato Administrativo por servicios Técnico Profesionales Número 8-2015**, aprobado mediante Acuerdo Ministerial Número 16-2015, correspondiente del **5 de enero al 31 de diciembre del presente año**.

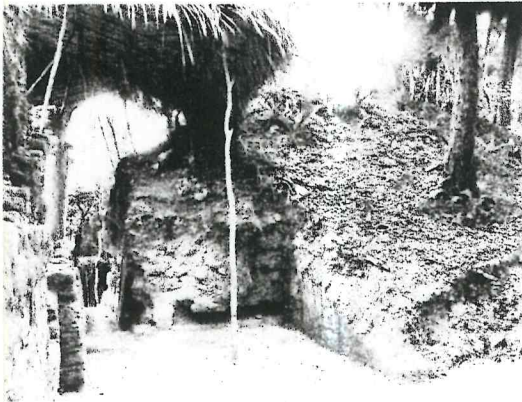
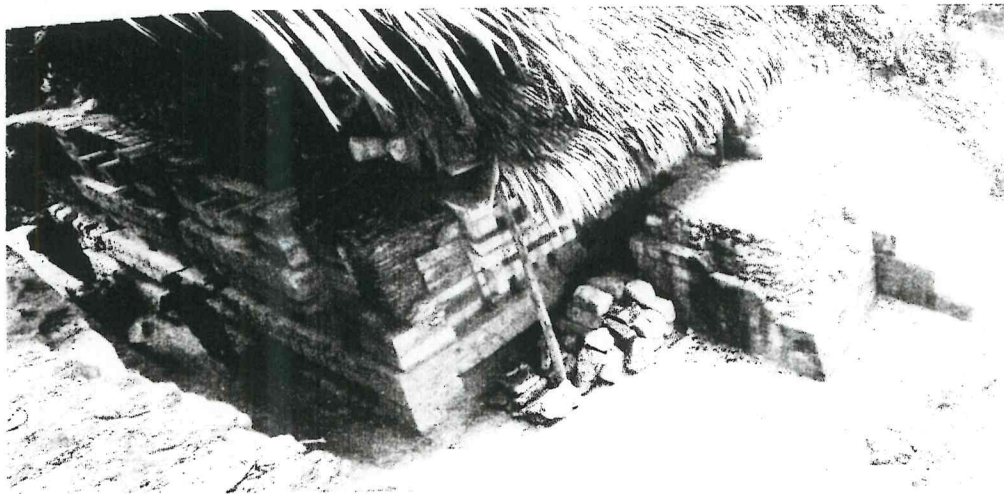
Edificio A-3, avance del trabajo de restauración al finalizar el mes de noviembre del 201; izquierda antes de iniciar, abajo al finalizar el año laboral en noviembre 2015

3.1. En el edificio A-3 se supervisó los trabajos de restauración en la fachada norte y fachada oeste incluyendo una porción de su escalinata.

- Al finalizar el año laboral se restauraron 3 mascarones, dos en la fachada norte y 1 en la fachada oeste además un 50% aproximadamente de las escalinatas en el lado oeste mitad norte, estimando que se trabajó un área de 84 m² de fachadas.
- Documentación gráfica del estado del edificio antes de iniciar con los trabajos de restauración con la elaboración de 6 dibujos en papel milimetrado entre elevaciones y planta.

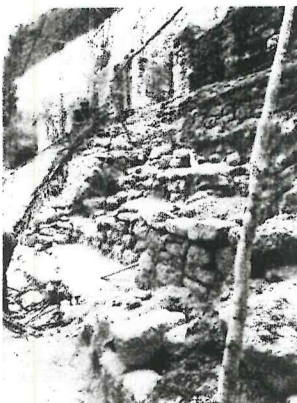
Edificio B-18, rasgos de la arquitectura encontrada antes de iniciar con los trabajos de restauración.

3.2. En el edificio B-18 se supervisaron los trabajos de restauración en lo que aparentan ser los últimos tres cuerpos de la pirámide y su escalinata, vestigios arquitectónicos que posiblemente son parte de un estadio constructivo anterior a la última etapa de su construcción.

- En total se restauraron 150 m² en el lado oeste en la parte superior de la pirámide a lo largo de toda la fachada.
- Se elaboraron 5 dibujos a escala entre plantas y elevaciones en donde se plasma el estado previo a la intervención y el resultado final de la intervención.

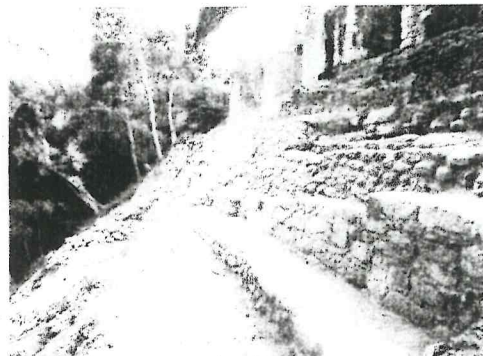
Edificio B-18, concluidos los trabajos en el 2015

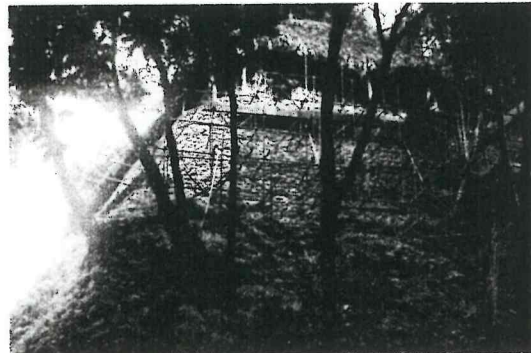
Edificio B-24, esquina suroeste al finalizar la temporada de trabajo en el mes de noviembre del año 2015.

3.3. En el edificio B-24 se supervisó los trabajos de restauración en el cuerpo superiores de la pirámide en la mitad sur de la fachada oeste y 10 metros en el extremo oeste de la fachada sur, dando seguimiento al trabajo iniciado en el 2014, para estabilizar la base de sustentación de los relieves que se encuentra en la parte superior de este edificio en las fachadas norte, oeste y sur.

- Como resultado de esta actividad se concluyó con la estabilización del último cuerpo en la fachada oeste y 10 metros lineales en la fachada sur. En total se trabajó un área estimada en 154 m² con un volumen estimado en 158 m³.

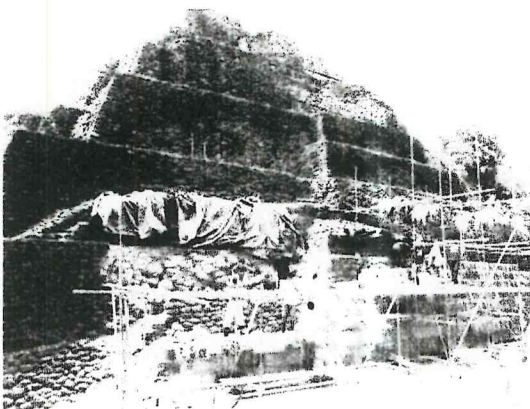
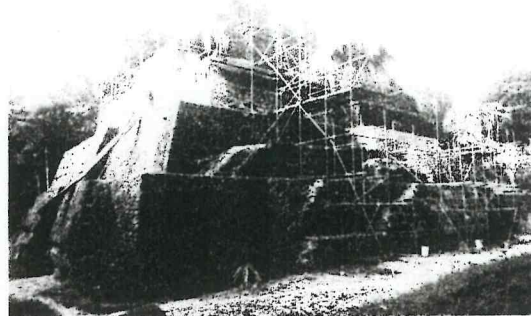
Edificio 137 en Yaxha. Izquierda proceso de restauración, derecha estado del edificio al finalizar el año laboral en noviembre del 2015.

4.1. En el edificio 137 dando continuidad al trabajo realizado en el año 2014 se supervisaron los trabajos en las fachadas norte, parte de la este y la esquina noroeste en donde se logra estabilizar hasta el tercer cuerpo de la pirámide.

- Como resultado del trabajo hasta ahora realizados en el edificio se tiene la estabilizados casi los 435 m² de los cuales 364 m² corresponden al trabajo realizado durante el año 2015 con un volumen aproximado a los 546 m³; hay tres cuerpos estables en la fachada norte, parte de la fachada este y la esquina noroeste hasta el tercer cuerpo.

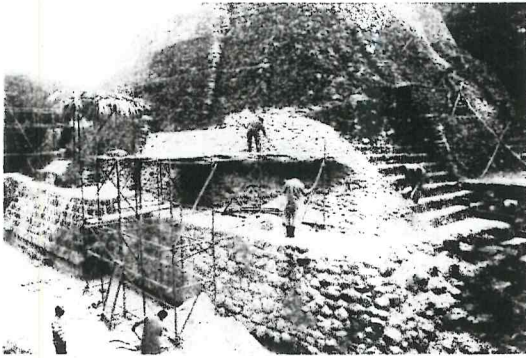
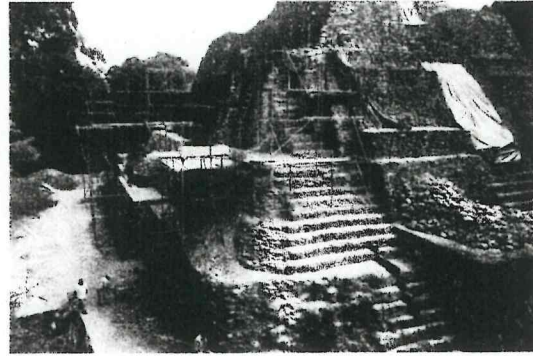
Edificio 137 en Yaxha, izquierda proceso del trabajo en donde se ve el trabajo de recuperación de volúmenes en las fachada; derecha estado del edificio al finalizar el trabajo en el mes de noviembre del 2015
