De la manera más atenta me dirijo a usted con el propósito presentarle mi informe de actividades mensuales conforme a lo estipulado en el **Contrato Administrativo por Servicios Profesionales Número 56-2016**, aprobado mediante el acuerdo ministerial **Número 24-2016** correspondiente al mes de Junio del presente año y para el cobro de mis honorarios estoy presentando la Factura Serie "A" y correlativo 00049.

Actividades

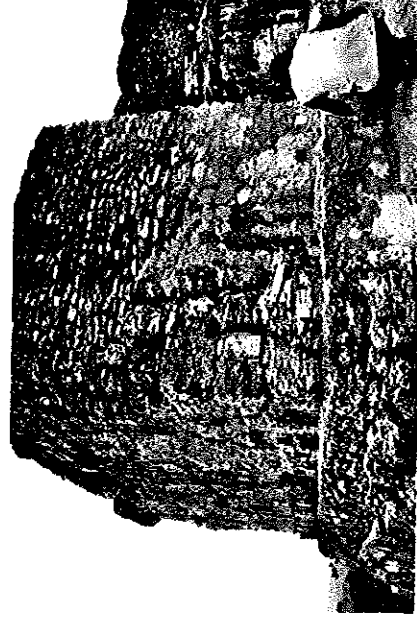
1. En la Acrópolis Este se efectuaron diversos trabajos. En el caso del Edificio 216, el reciente incremento de la temperatura y la falta de lluvias con la consecuente pérdida de humedad ha impactado los muros del templo, por lo cual se hizo imperativo realizar una aplicación de mezcla con carácter preventivo en los puntos más sensibles de su fachada exterior y muros interiores, abarcando 51.6 m². Ahora bien, en el caso de los edificios 217, 218 y 219 los trabajos se concentraron en limpieza mecánica y húmeda de la cámara del Edificio 218, en tanto en dicho conjunto hacia el exterior se realizó limpieza de maleza, alcanzando 141.68 m². Este proceso va acompañado de un monitoreo constante.

Foto 1. Aplicación de mezcla, templo del Edificio 216, Yaxha

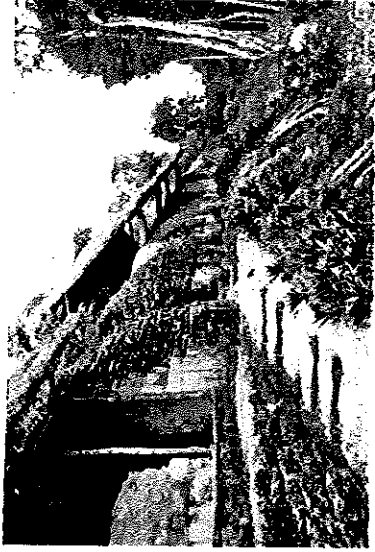
Foto 2. Edificios 217 y 218, fachada oeste, Yaxha

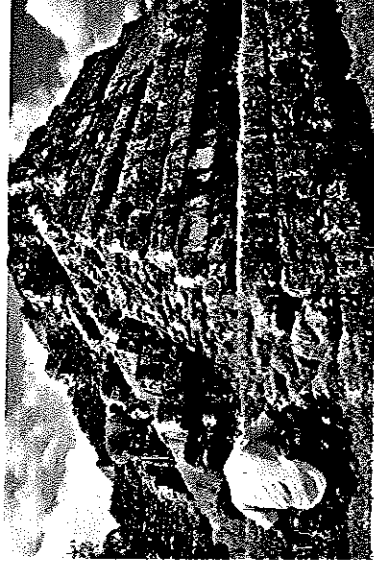
2. En la Acrópolis Norte los trabajos se orientaron por un lado a limpieza de maleza en los edificios 142 y 144 así como en el Basamento Oeste, en tanto se barrieron los cuartos del edificio 134, todo lo cual alcanzó 8322 m²; por otro lado, se reintegraron piedras de fachada que se habían desprendido de su ubicación en los edificios 142 y 144, recuperando 8220 cm² de área.

Foto 4. Edificio 142, Yaxha

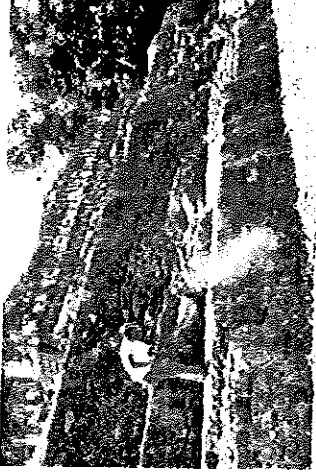
Foto 5. Basamento Oeste, Acrópolis Norte, Yaxha

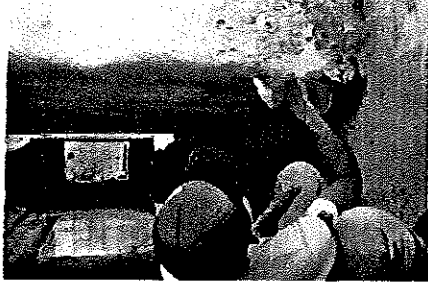
3. Los trabajos en la Acrópolis Sur se concentraron en el Edificio 375. En primer lugar, se llevó a cabo limpieza húmeda de los muros con estuco y el grafiti para eliminar la microflora. Asimismo, comenzaron a realizarse pruebas para hidratación del estuco, dado que las elevadas temperaturas de la temporada y la falta de humedad ponen bajo riesgo de desprendimientos del estuco de su sustrato. En segundo lugar, se llevó a cabo un resane de grietas que surgieron en su techo. Así, se abarcaron 28.87 m².

Foto 6. Edificio 375, Acrópolis Sur, Yaxha

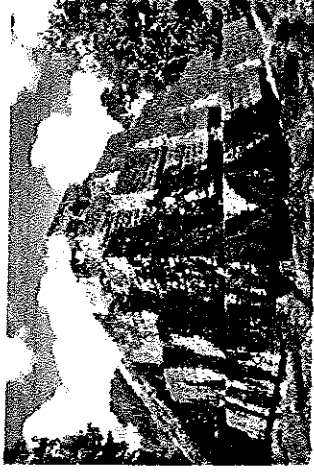
4. En el Grupo Maler se atendió el Edificio 1 a través de trabajos de limpieza, desyerbe y chapeo. Se verificó asimismo que no presentara ningún tipo de agrietamientos o desprendimientos. En total se abarcaron 2340 m².

Foto 7. Edificio 1, Grupo Maler, Yaxha

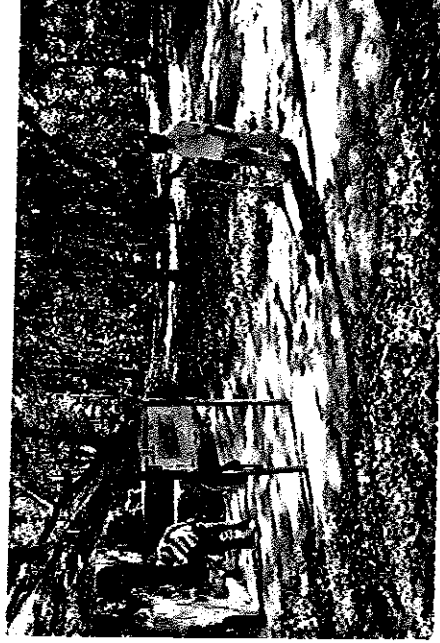
5. En el Grupo Residencial Oeste los trabajos se circunscribieron a barrido y eliminación de hojas y basura orgánica que abarcó tanto los edificios 103 y 109 como el área de plaza. En total se abarcaron 1064 m².

Foto 8. Grupo Residencial Oeste, Basamento, Yaxha

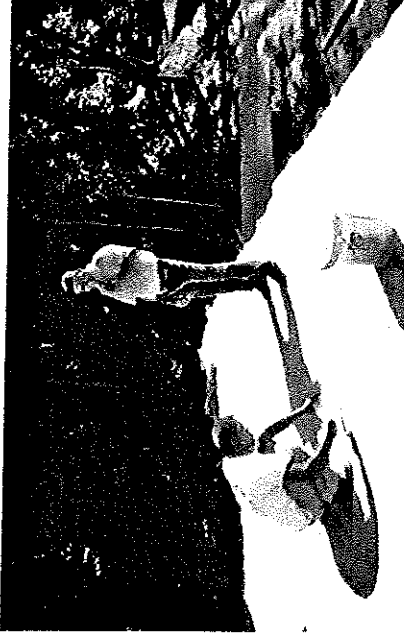
6. En el Juego de Pelota se efectuaron trabajos de barrido y eliminación de basura orgánica ubicada en torno a ambos edificios. Asimismo, se llevó a cabo un resane de grietas ocurridas en su sección superior. En total se abarcaron 792 m².

Foto 9. Juego de Pelota I, Yaxha

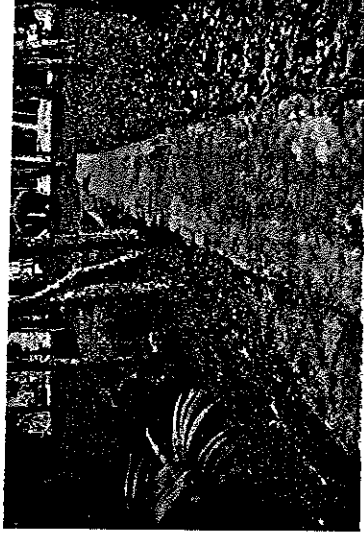
7. Los trabajos en la Calzada Blom se orientaron hacia el barrido de hojas y basura orgánica en ambos parapetos y la remoción de microflora en el ubicado al Este. En total se abarcaron 1950.8 m².

Foto 10. Parapeto Este, Calzada Blom, Yaxha

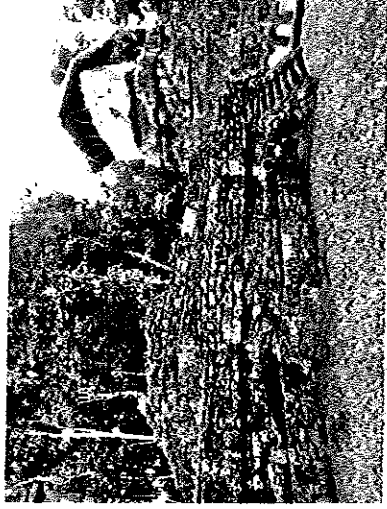
8. En Topoxte las actividades consistieron en limpieza de hojas y ramas, removiendo basura orgánica, tanto en la plaza principal como en los edificios E, D y G. En total se abarcaron 5626.5 m².

Foto 11. Plaza principal, Topoxte

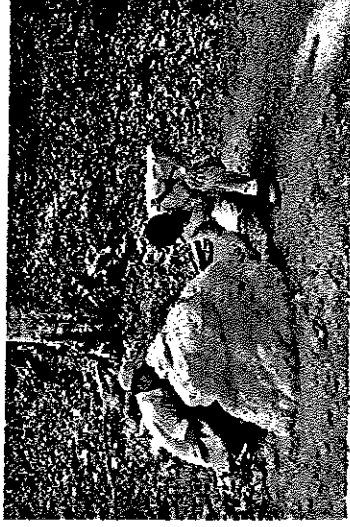
9. Se ha procedido a realizar trabajos de limpieza mecánica a 17 estelas, 9 altares, la maqueta y el mascarón de Yaxha, a fin de prevenir la acumulación de basura orgánica y microflora.

Foto 12. Monumento A, Via 5, Yaxha

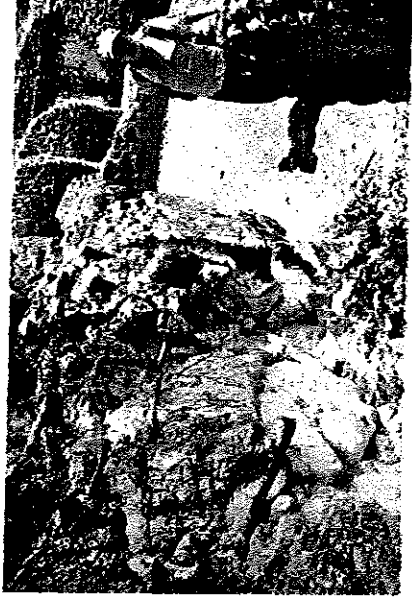
10. Se llevó una visita de trabajo al sitio Nakum para verificar el estado de conservación de su arquitectura expuesta. De esta cuenta fue posible observar diversos elementos en las Acrópolis Sur e Interior que requieren atención, tanto a nivel de sustentación de muros como de conservación de estuco.

Foto 13. Sección de muro con embono que es necesario atender, Edificio 14, Acrópolis Sur, Nakum

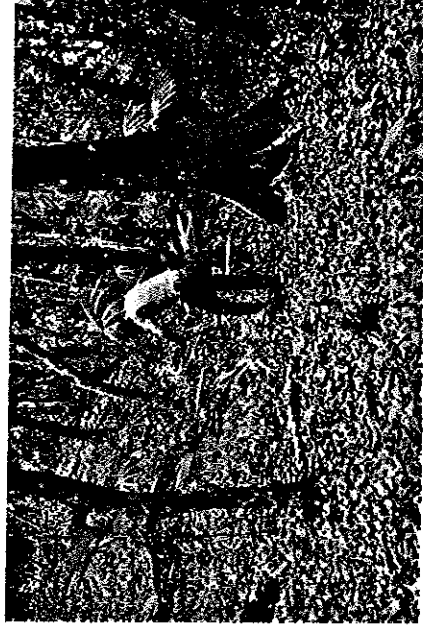
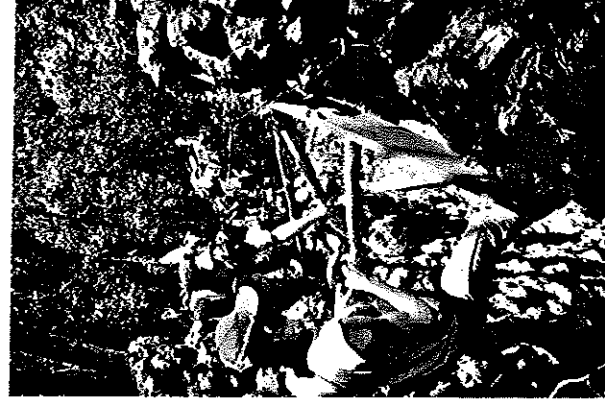
11. Se llevaron a cabo trabajos de mantenimiento a dos sitios arqueológicos. En el caso de La Pochitoca, se efectuó chapeo y limpieza del área de plaza y perímetro, verificando asimismo el estado de conservación e integridad, abarcando 13000 m². De modo adicional, también se dio mantenimiento parcial al sendero de acceso, removiendo árboles caídos. En el segundo caso, en la Poza Maya, se desarrolló una renovación parcial del apuntalamiento que sustenta parte del Edificio 1.

Foto 14. Sitio arqueológico La Pochitoca

Foto 16. Sitio arqueológico La Pochitoca

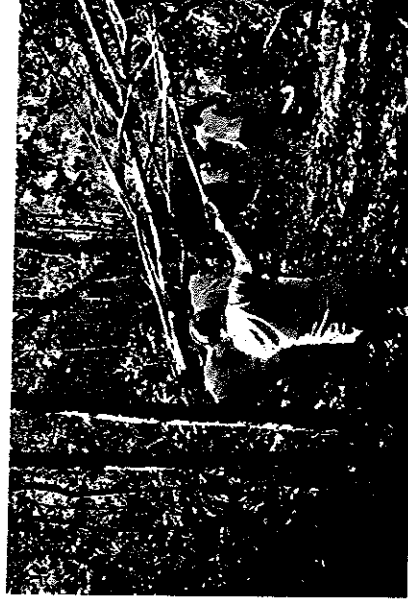
Foto 15. Despeje de sendero, rumbo al sitio arqueológico La Pochitoca

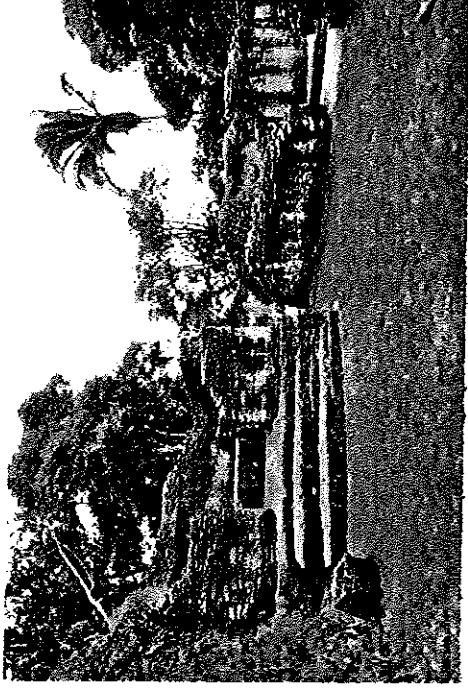
13. Se efectuó una visita al sitio arqueológico Naranjo, el cual se encuentra bajo intervención por DECORSIAP. Se recorrió su área arqueológica restaurada, y pudo así observarse el tipo de mantenimiento y conservación que recibe, lo que permite a la vez comparar el grado de avance alcanzado en Yaxha.

Foto 20. Acrópolis Central, Naranjo

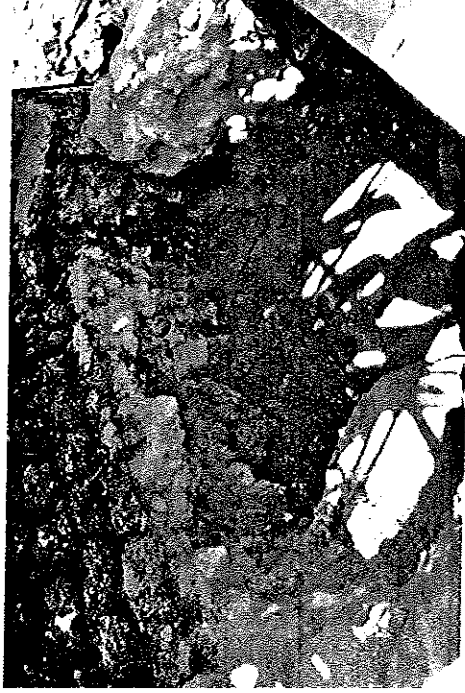
14. Los trabajos en el Edificio 137 han avanzado de modo satisfactorio. Al momento se está trabajando en el cuarto cuerpo del lado norte, y ya ha ganado estabilidad, al punto de estimarse que puede soportar el próximo inicio de la temporada de lluvias sin inconvenientes significativos.

Foto 21. Pozo realizado en el cuarto cuerpo, lado norte, Edificio 137
