Guatemala, 31 de enero de 2017
Informe 01-2017

De la manera más atenta me dirijo a usted con el propósito presentarle mi informe de actividades mensuales conforme a lo estipulado en el **Contrato Administrativo por Servicios Profesionales Número 1118-2017**, aprobado mediante el Acuerdo Ministerial **Número 34-2017** correspondiente del 05 al 31 de Enero del presente año y para el cobro de mis honorarios estoy presentando la Factura Serie "A" y correlativo 00058.

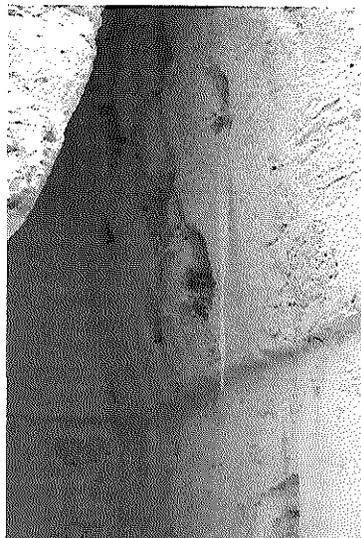
Foto 1. Sección Norte de la cámara Oeste, Edificio 216, Acrópolis Este, Yaxha

1. En los edificios 216, 217, 218 y 219 de la Acrópolis Este se llevaron a cabo diversos trabajos de conservación. En primer lugar, se efectuó limpieza de maleza en pisos y cuerpos constructivos, incluyendo el área enmonticulada; otro aspecto consistió en la remoción de brotes de vegetación que surgen en las juntas de los muros de fachada y embono, así como buscar mantener la preservación y protección de los muros con estuco a través de la aplicación de agua de cal. En total se abarcaron 8902 m².

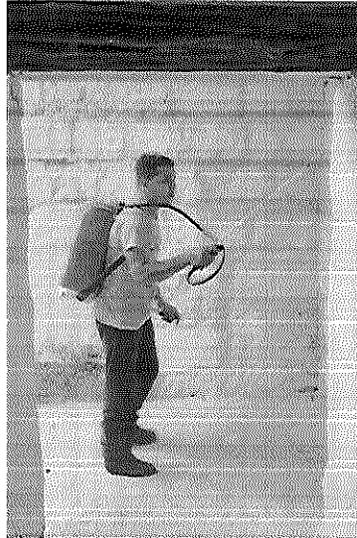
Foto 2. Aplicación de agua de cal, Edificio 375, Acrópolis Sur, Yaxha

2. En la Acrópolis Sur los trabajos se orientaron hacia el control del crecimiento de la maleza en su Edificio 389, barriendo la basura orgánica. Entre tanto, en el Edificio 375 de la Acrópolis Sur se puso atención a los muros con estuco que contienen a su vez sus grafitis, aplicando agua de cal. En total se alcanzaron 3244 m².

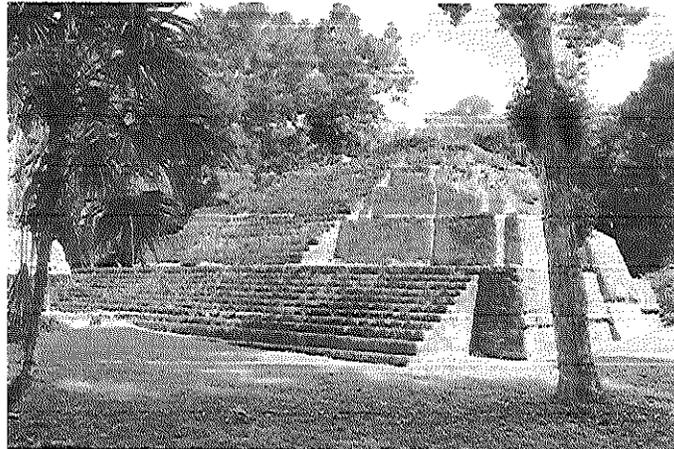
Foto 3. Edificio 4, Grupo Maler, Yaxha

3. En el Edificio 4 del Grupo Maler se llevó a cabo un proceso de limpieza de maleza y desyerbe a fin de prevenir que su crecimiento ponga bajo riesgo su integridad estructural. En total se abarcaron 6448 m².

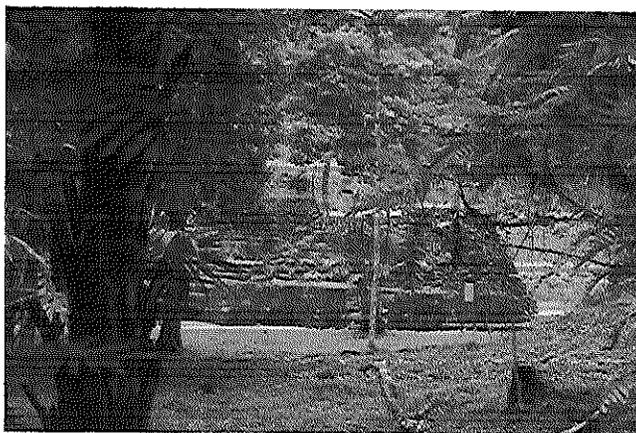
Foto 4. Juego de Pelota, Yaxha

- Los edificios 395 y 396 que comprenden el Juego de Pelota 1 fueron objeto de trabajos de remoción de brotes de vegetación y barrido general de basura orgánica. Asimismo, se prosiguió con el monitoreo de una grieta previamente resanada a fin de evaluar su evolución para tomar las medidas adecuadas al producirse algún crecimiento. En total se abarcaron 3640 m².

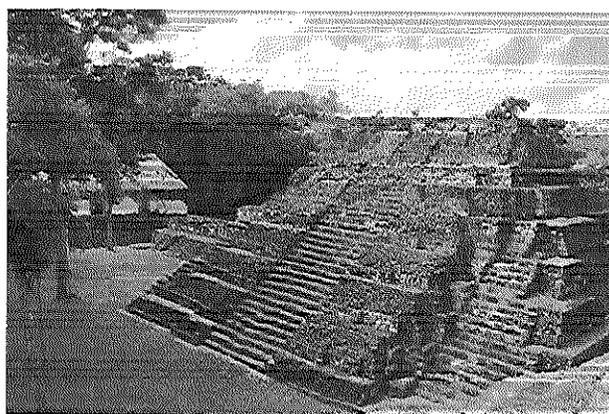
Foto 5. Edificio 14, Acrópolis Norte, Yaxha

- Se atendieron los edificios 134, 142, 144, 145, 146 y 147 además del Basamento Oeste de la Acrópolis Norte a través de trabajos de control y remoción de maleza en sus diferentes pisos y cuerpos. De modo adicional, se reintegraron bloques recién desprendidos en el citado Edificio 142, para lo cual se preparó mezcla de cal con tierra y agua. En total se comprendieron 18196 m².

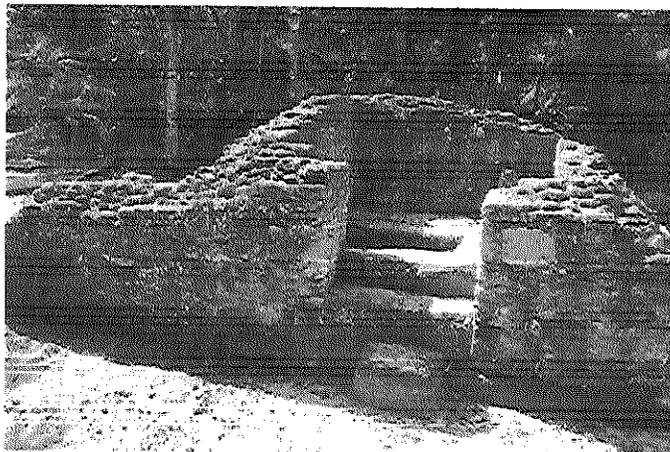
Foto 6. Edificio C, Topoxte, visto desde el Edificio A

9. Se realizaron actividades de limpieza de maleza en los Edificios C y G, así como la plaza principal de Topoxte, lo que incluyó la atención a sus estelas y altares. En total se abarcaron 4034 m².

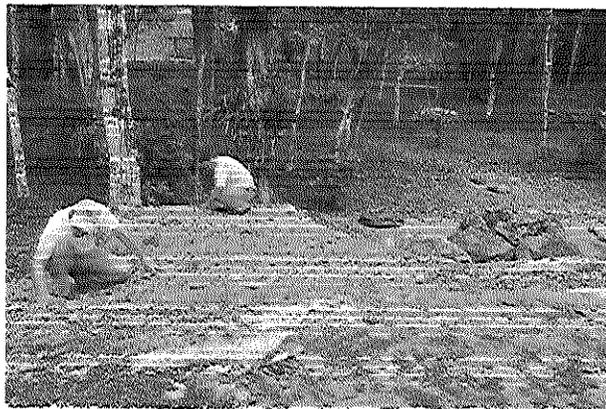
Foto 7. Edificio 90, Plaza B, Yaxha

7. En el Edificio 90 de la Plaza B se llevaron a cabo trabajos de limpieza de maleza y remoción de brotes de vegetación ubicados en las juntas de los bloques de fachada, a fin de prevenir crecimientos que pusieran bajo riesgo la estructura y lo alteraran visualmente. En total se abarcaron 4920 m².

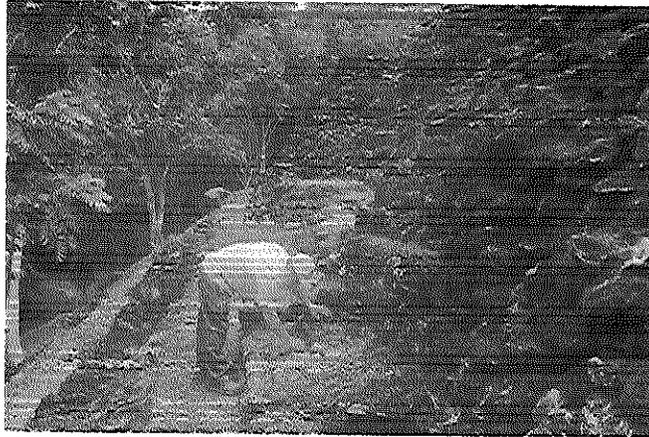
Foto 8. Edificio 152, Plaza C, Yaxha

8. En el Edificio 152 de la Plaza C se desarrollaron trabajos de chapeo y control de maleza. Igualmente, se verificó la integridad de sus diversas fachadas compositivas para prevenir el surgimiento de agentes como grietas o desprendimientos. En total se abarcaron 4034 m².

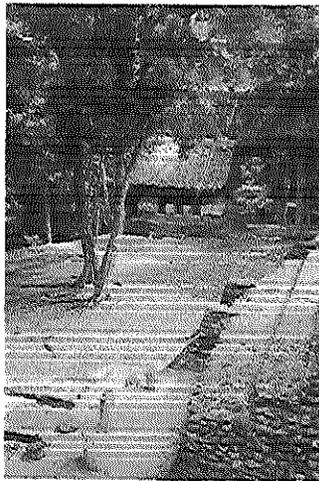
Foto 9. Topoxte, plaza principal. Al fondo se observa el Edificio G

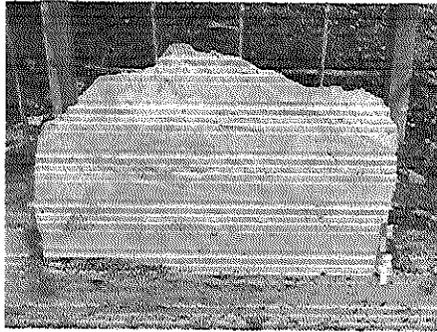
Foto 10. Estela 3, Yaxha

10. En el caso del patrimonio cultural mueble del parque se realizaron actividades de limpieza mecánica de 16 estelas y 9 altares.

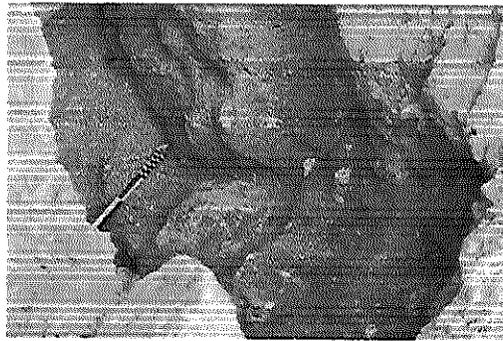
Foto 11. Trabajos en la fachada Oeste, Edificio 137, Yaxha

11. Se prosiguió con el desarrollo de los trabajos de intervención en el Edificio 137 en su fachada Oeste, a través de calas de sondeo y su posterior relleno y consolidación.
