Guatemala, 31 de marzo 2017.
Informe 03-2017

1. Supervisión del mantenimiento en la infraestructura del campamento en el sitio arqueológico Naranjo.
2. Supervisión del mantenimiento en el área arqueológica del sitio arqueológico Naranjo.
3. Supervisión en la restauración del edificio 137 en Yaxha.
4. Supervisión en la restauración del edificio B-24 en Naranjo.
5. Supervisión en la restauración del edificio A-3 en Naranjo.
6. Supervisión en la restauración del edificio B-18 en Naranjo.
7. Supervisión del registro gráfico que se realizan de los trabajos de restauración.

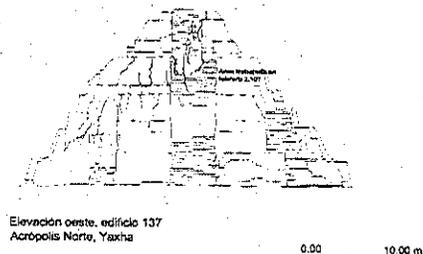
3. Se supervisó los trabajos de restauración del edificio 137 en la Acrópolis Norte de Yaxha, en donde se trabajó en la escalinata central en la fachada oeste a la altura de los cuerpos No. 5 y No. 6 además de los trabajos en la estabilización del sexto cuerpo entre la escalinata norte y la central. Se logró estabilizar aproximadamente 20 m² entre el muro del talud y la escalinata.
