Licenciada
Gladys Elizabeth Palala Gálvez
Viceministra del Patrimonio Cultural y Natural
Su Despacho

De la manera más atenta me dirijo a usted con el propósito presentarle mi informe de actividades mensuales conforme a lo estipulado en el **Contrato Administrativo por Servicios Profesionales Número 1118-2017**, aprobado mediante el acuerdo ministerial **Número 34-2017** correspondiente al mes de junio del presente año y para el cobro de mis honorarios estoy presentando la Factura Serie "A" y correlativo 00066.

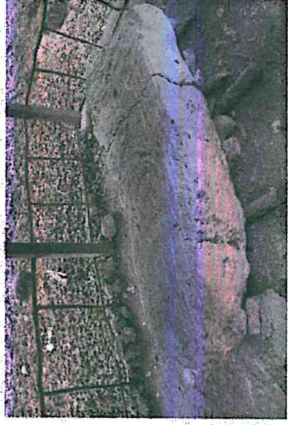
Foto 2. Estela II, Yaxha

2. Se llevó a cabo limpieza mecánica de 17 estelas y 9 altares ubicados en el área arqueológica de Yaxha. En el caso de las estelas que cuentan cubierta se verificó su buen estado de conservación para garantizar su protección.

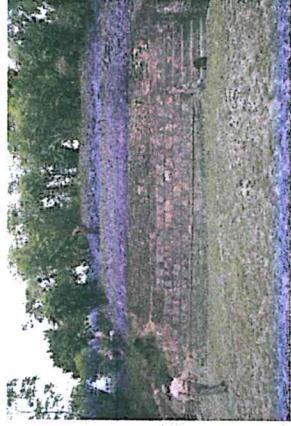
3. En la Acrópolis Este se realizaron trabajos de limpieza, desyerbe y chapeo en los edificios 217, 218 y 219. Asimismo, una observación detallada permitió detectar la presencia de grietas en la fachada Este del Edificio 218, las que se encontrarán sujetas a observación constante a efecto de estudiar su evolución, y de ampliarse se tomarían las correspondientes acciones. Entre tanto, en el Edificio 216 se pegaron piedras que se habían desprendido en su piso superior. En total se abarcaron 1575 m².

Foto 3. Edificios 217 y 218, Yaxha

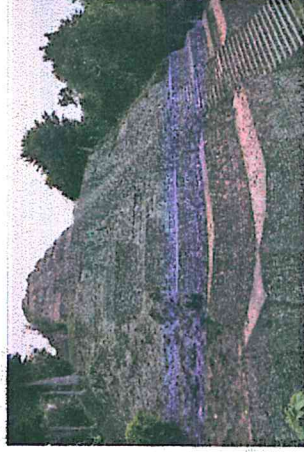
Foto 4. Edificio 142, Acrópolis Norte, Yaxha

4. En los edificios 142 y 144 de la Acrópolis Norte se realizaron trabajos de limpieza, desyerbe y chapeo. De modo adicional se reintegraron piedras que se habían desprendido. En total se alcanzaron 219 m².

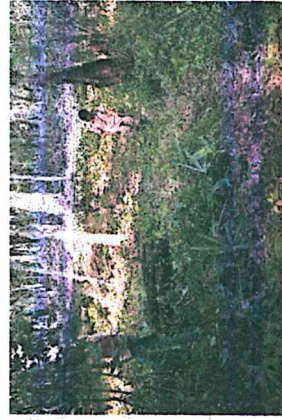
Foto 8. Chapeo en la plaza principal de Naranjito

7. Dentro del programa de monitoreo y mantenimiento de sitios arqueológicos del parque, se efectuó una visita al sitio Naranjito, lo que comprendió un recorrido por todo el sitio observando con detalle a fin de verificar la presencia de saqueos, lo que fue negativo. Los saqueos rellenados durante 2016 se encuentran prácticamente intactos. Asimismo, se efectuó un chapeo general del sitio, abarcando la plaza principal, las dos acrópolis, las dos calzadas y el área de plaza adyacente al sur de la calzada Este. El área intervenida abarcó 33727 m².

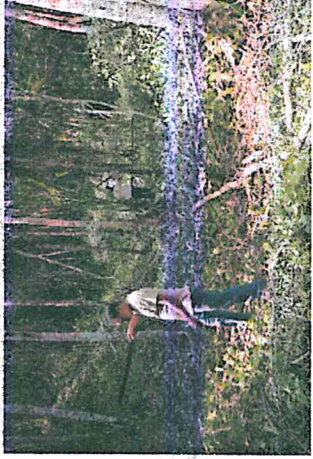
Foto 10. Realización de trabajos de chapeo en el Grupo Principal de El Carmen

8. El sitio arqueológico El Carmen fue visitado con fines de monitoreo. Uno de los trabajos efectuados consistió en la realización de un recorrido por el sitio para establecer la presencia de nuevos saqueos, así como el estado de los ya rellenados durante 2016, lo que afortunadamente no presentó ningún tipo de daño. A la vez, se ejecutó un chapeo general que comprendió el Grupo Principal del sitio, la plaza principal, los dos conjuntos arquitectónicos al oeste y la plaza al sur, lo que llegó a abarcar 12241 m².

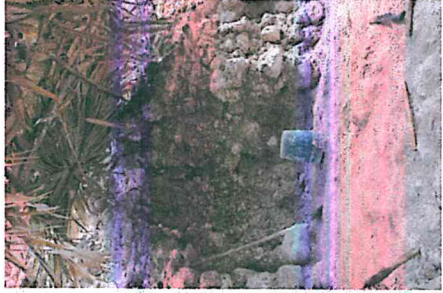
Foto 11. Limpieza y consolidación en la esquina Sureste, segundo y tercer cuerpos, Edificio 137, Acrópolis Norte, Yaxha

9. Los trabajos en el Edificio 137 continúan; se sigue trabajando en la esquina Sureste, ampliando hacia los cuerpos segundo y tercero, limpiando y consolidando. A la vez se siguen recuperando los materiales cerámicos para su posterior análisis. Ahora bien, para el traslado de materiales necesarios como cal y agua además del aprovisionamiento de otros insumos se cuenta con el apoyo de la Administración del parque.
