De la manera más atenta me dirijo a usted con el propósito presentarle mi informe de actividades mensuales conforme a lo estipulado en el **Contrato Administrativo por Servicios Profesionales Número 1118-2017**, aprobado mediante el **Acuerdo Ministerial Número 34-2017** correspondiente al mes de **Agosto** del presente año y para el cobro de mis honorarios estoy presentando la Factura Serie "A" y correlativo 00068.

### Actividades

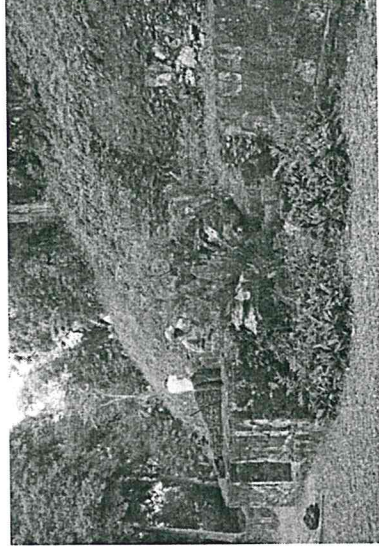
1. En la Acrópolis Este los trabajos se orientaron hacia la limpieza y barrido de basura orgánica en sus edificios 216, 217 y 218, removiendo la maleza que surge en pisos y juntas de bloques. Se verificó el estado de conservación del estuco del Edificio 218 y se llevó a cabo un monitoreo de su estado de conservación para prevenir desprendimientos de bloques de fachada. En total se abarcaron 15340 m<sup>2</sup>.

*Foto 1. Limpieza de maleza, Edificio 218, Acrópolis Este, Yaxha*

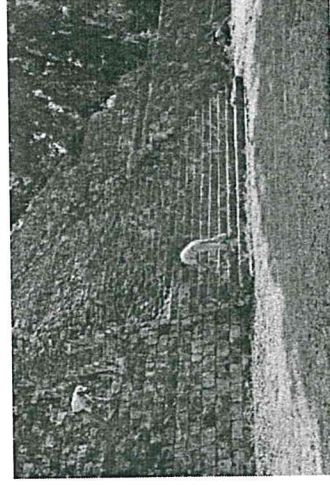
2. En la Acrópolis Norte se efectuaron actividades de limpieza, desyerbe y chapeo en muros y pisos de los edificios 134, 142, 144, 145, 146 y 147. Se puso atención al estado de muros y gradas, incluyendo bloques de fachada y embono. En total se abarcaron 16206 m<sup>2</sup>.

Foto 3. Limpieza de maleza, Edificio 142, Acrópolis Norte, Yaxha

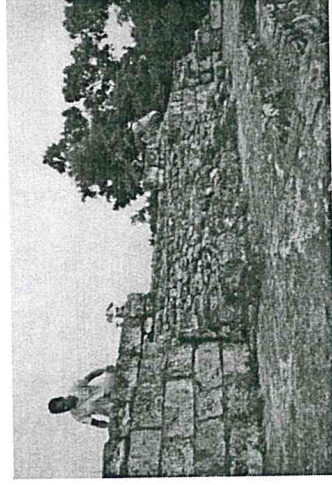
Foto 4. Limpieza de maleza, Edificio 144, Acrópolis Norte, Yaxha

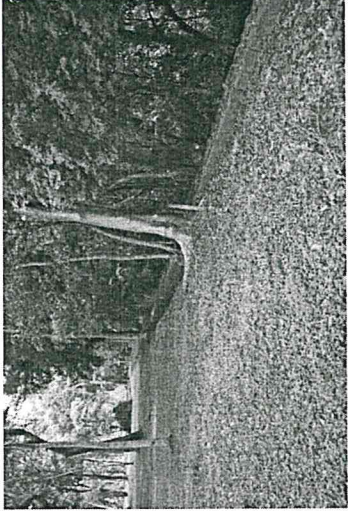
*Foto 5. Calzada Blom, Yaxha*

3. Se atendieron los parapetos expuestos de la Calzada Blom a través de un proceso de barrido de basura orgánica. En el caso del parapeto Oeste se tiene cuidado que la maleza no obstaculice la vista de las gradas que conectan hacia el piso inferior. En total se abarcaron 2100 m<sup>2</sup>.

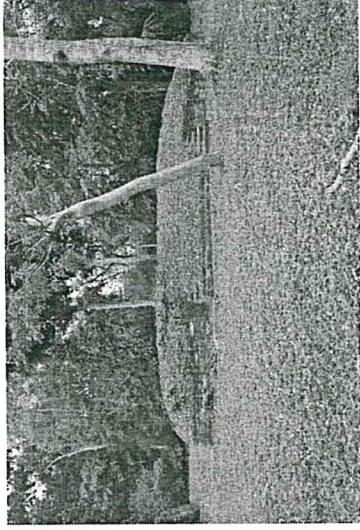
*Foto 6. Edificio 2, Grupo Maler, Yaxha*

4. En el Grupo Maler se enfocaron los trabajos en sus edificios 2 y 4, lo cual comprendió desyerbe y limpieza general de maleza. Como se ha observado, estas estructuras requieren un mayor grado de frecuencia que otras del sitio a causa de la vegetación, por lo que hay que estar monitoreando de forma constante. En total se alcanzaron 5962 m<sup>2</sup>.

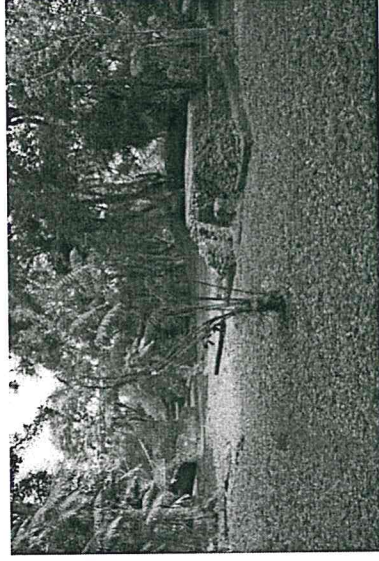
5. El Grupo Residencial Oeste recibió trabajos de desyerbe de maleza que surge en las juntas de los bloques de fachada de sus edificios 103 y 109, además de un barrido general de hojas que proliferan a causa de la abundancia de árboles allí presentes. En total, se alcanzaron 5248 m<sup>2</sup>.

*Foto 8. Grupo Residencial Oeste, Yaxha, área de plaza*

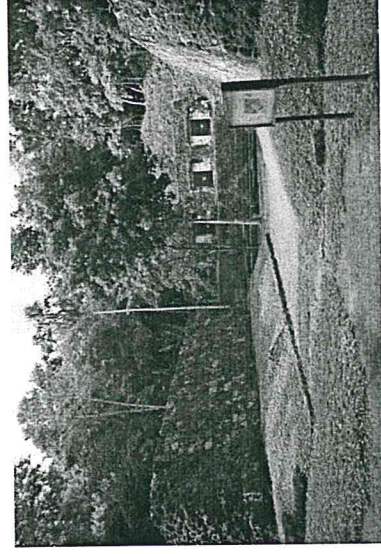
*Foto 9. Juego de Pelota I, Yaxha*

6. En el Juego de Pelota 1 se realizó un barrido general que comprendió sus dos edificios compositivos así como el patio al centro. De modo adicional se ha estado monitoreando la grieta que surgió en meses anteriores a fin de evaluar su evolución, sin presentar modificaciones recientes. En total se, abarcaron 2924 m<sup>2</sup>.

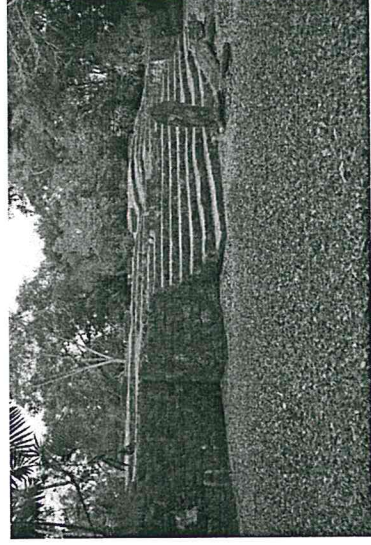
*Foto 10. Edificio 90, Plaza B, Yaxha*

7. En el Edificio 90 de la Plaza B se llevaron a cabo trabajos de barrido general de hojas y basura orgánica y desyerbe en sus muros. Asimismo se verificó que no sufriendo desprendimientos de bloques de su piso superior. En total se abarcaron 1750 m<sup>2</sup>.

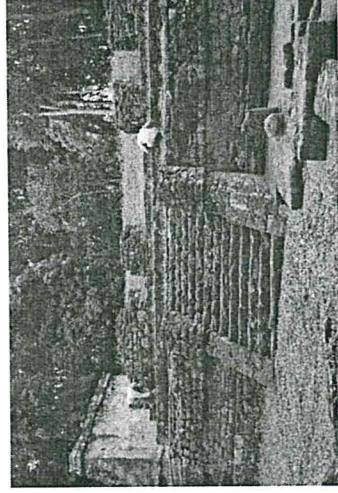
- 8. Se efectuaron actividades de limpieza de maleza y desyerbe en los edificios C, D y E de Topoxte, verificando su estado de conservación e integridad estructural. Las secciones que contienen estuco se monitorearon. En total se abarcaron 4324 m<sup>2</sup>.

*Foto 11. Trabajos en el Edificio D, Topoxte*

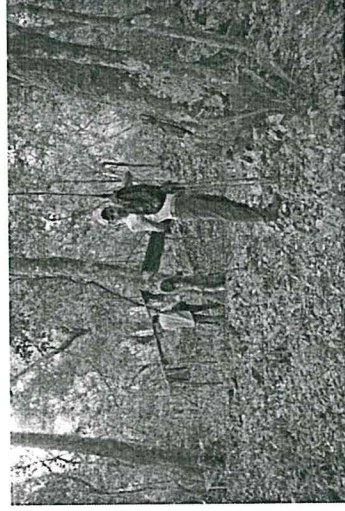
*Foto 13. Paxte*

10. Como parte del programa de monitoreo de sitios arqueológicos del parque, se efectuó un monitoreo del estado de conservación del sitio Paxte, ubicado en la isla del mismo nombre, además de realizar una actualización del mapa del sitio Paxte.

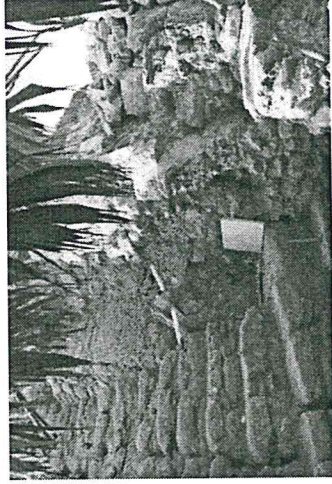
12. El proceso de intervención del Edificio 137 en coordinación con DECORSIAP marcha de modo satisfactorio. Hacia la fachada Este se prosigue avanzando en la consolidación de los cuerpos superiores, en tanto en la fachada Oeste se está efectuando la consolidación de la sección superior de la escalinata central a través de un proceso de limpieza de sisas y aplicación de mezcla. A la vez se prosigue con la documentación gráfica de las áreas expuestas. El apoyo de la administración con equipo e insumos corre de forma regular.

Foto 15. Sección de escalinata, fachada Oeste, Edificio 137, Acrópolis Norte, Yaxha, durante el proceso de dibujo
