Actividades Realizadas:

Resultados Obtenidos:

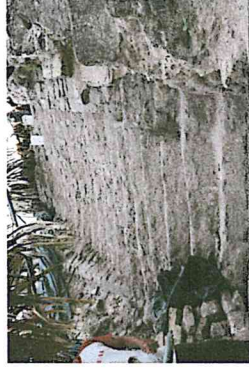
3. Se supervisó los trabajos de restauración del edificio 137 en la Acrópolis Norte de Yaxha, en donde se trabajó en la restauración de 20 m² de muros en el último cuerpo del edificio en las fachadas sur, este y norte; además de estabilizar relleno constructivo de los cuerpos que flanquean al norte la escalinata central en la fachada oeste.

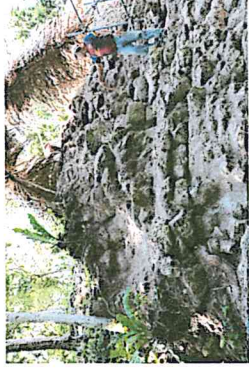
4. Se supervisaron los trabajos de restauración en el edificio B-24 del sitio arqueológico Naranjo en donde se trabajó en la recuperación de volúmenes y estabilización de relleno constructivo en la parte superior de la fachada norte. Se trabajó un área equivalente a los 25 m².

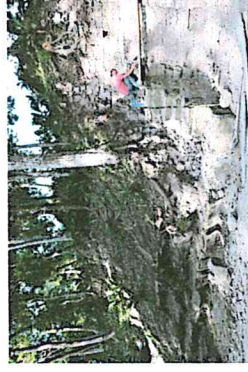
5. Se supervisó los trabajos de restauración en el edificio A-1 en la Acrópolis Oeste del sitio arqueológico Naranjo en donde se trabajó en la restauración de 12 m² de escalinata en la fachada este del edificio.

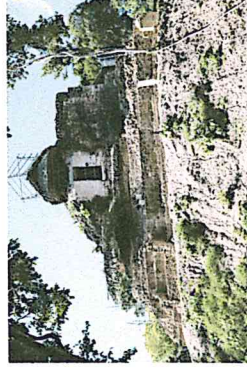
6. Se supervisó los trabajos de restauración en el último cuerpo fachada norte del edificio B-18 en el sitio arqueológico Naranjo en donde se trabajó 12 m² de fachadas y en la estabilización de parte de los rellenos constructivos por encontrarse conformado por material suelto.
