Guatemala, 31 de mayo 2019.
Informe 05-2019

De la manera más atenta me dirijo a usted con el propósito de presentarle mi informe de actividades mensuales conforme a los estipulado en el **Contrato Administrativo por servicios Técnicos Número 641-2019**, aprobado mediante **Acuerdo Ministerial Número 8-2019**, correspondiente al mes de mayo del presente año, y para el cobro de mis honorarios estoy presentando la **factura Serie A3 número correlativo 0025**.

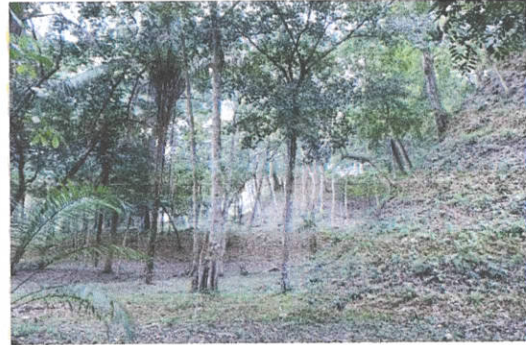
2. Se hicieron trabajos de limpieza y control de vegetación en aproximadamente 12 hectáreas en el área monumental del sitio arqueológico Naranjo, concentrando el esfuerzo en las áreas de la ciudad que son visitadas por el turismo local y extranjero. Con el trabajo realizado se resalta la volumetría del conjunto arquitectónico.

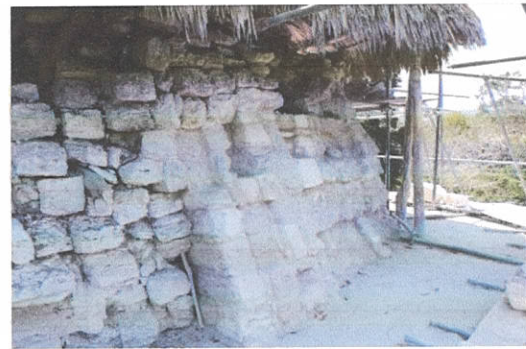
3. En el edificio B-24, en el sitio arqueológico Naranjo, en la esquina suroeste lado sur y oeste, se trabajó en la estabilización de 11 m² de sillares que dan forma a los relieves en el talud superior, para ello se resano sisas y se desmontó sillares originales colocándolos nuevamente unidos y se estabilizó el núcleo utilizando como aglutinante mezcla hecha a base de cal.

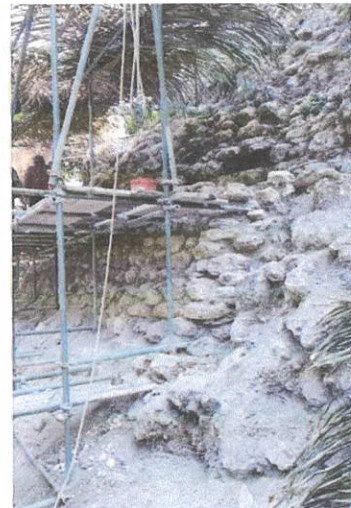
Además en la fachada oeste se trabajó en el desenraizado y la eliminación de un tronco de un árbol de la especie conocida como ramón y en la recuperación de volumen perdido en el núcleo de la pirámide, se trabajó una superficie de 35 m² del talud en el penúltimo cuerpo de la esquina noroeste lado oeste.

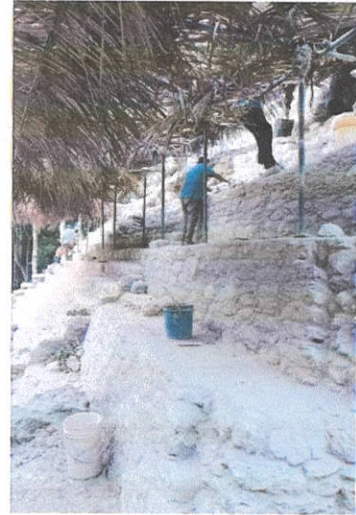
4. En el edificio B-18 en el sitio arqueológico Naranjo, se trabajó en la estabilización de 45 m² de gradas y dos cuerpos en la fachada este del edificio, para ello fue necesario resanar sisas, desmontar sillares originales, se estabilizando el núcleo y se colocaron nuevamente los sillares originales utilizando mezcla hecha a base de cal como aglutinante.
