Tikal, Flores, Petén 30 de Marzo del 2021  
Informe final de Actividades

De la manera más atenta me dirijo a usted con el propósito de presentarle mi informe final de actividades conforme a lo estipulado en el **Contrato de prestación de servicios Técnicos No. DGPCYN 029-89-2021** aprobado mediante el **Acuerdo Ministerial Número No. 8-2021** correspondiente del 04 de enero, al 31 de Marzo del 2021.

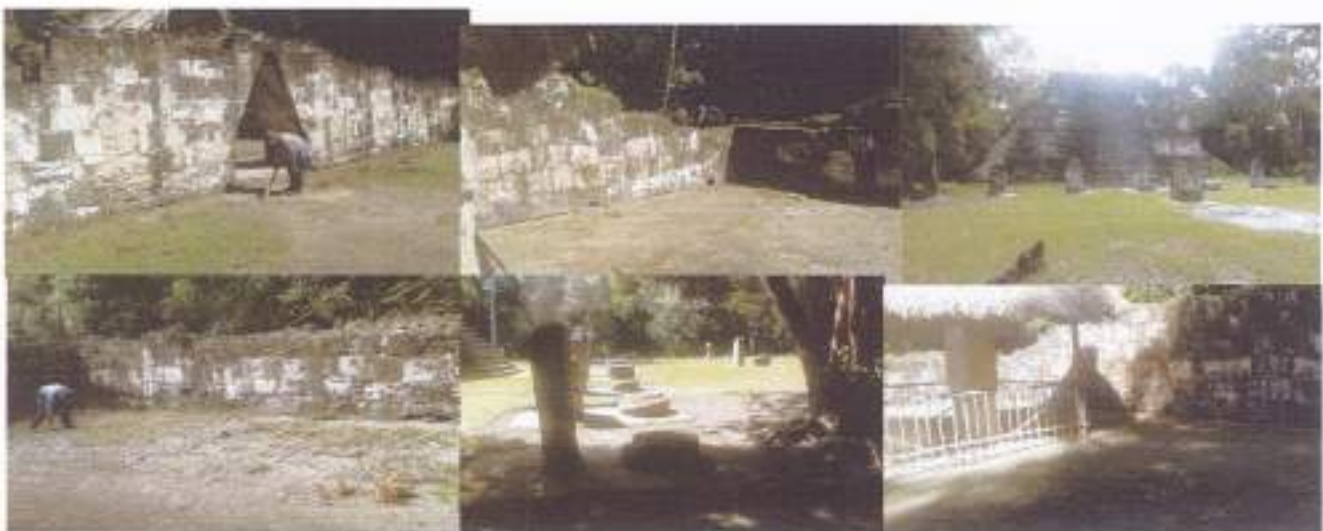
Limpieza mecánica en seco desyerbe y chapeo al contorno de altares y estelas en complejo, como la estela y altar ubicados en el recinto chapeo, barrido y desyerbado del mismo.

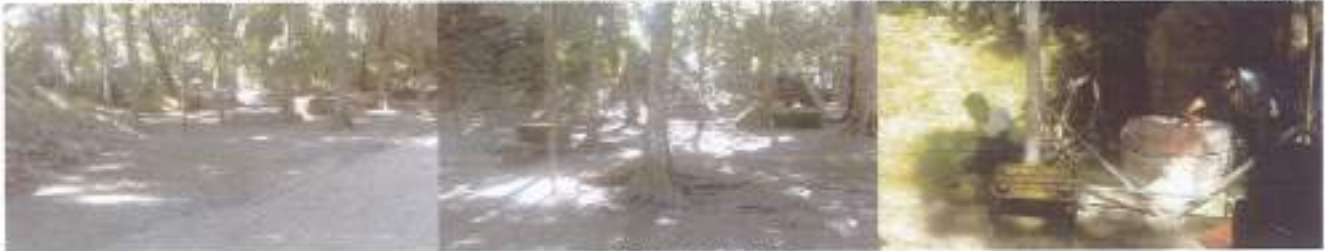
Limpieza mecánica en seco de altares y estelas del complejo, como la estela y altar ubicados en el recinto

del complejo R.

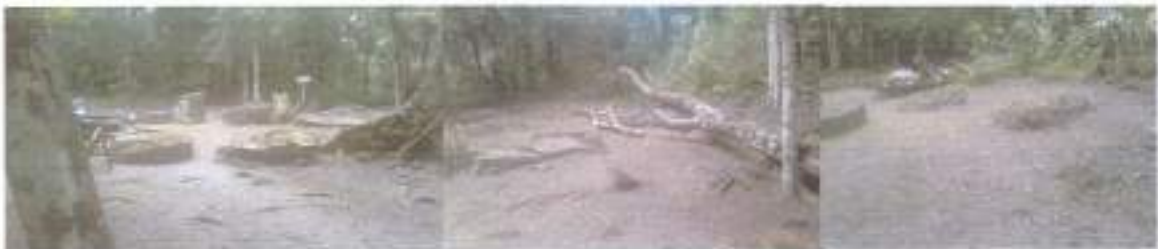
Limpieza mecánica en seco de altares y estelas del complejo, como los ubicados en el recinto del complejo.

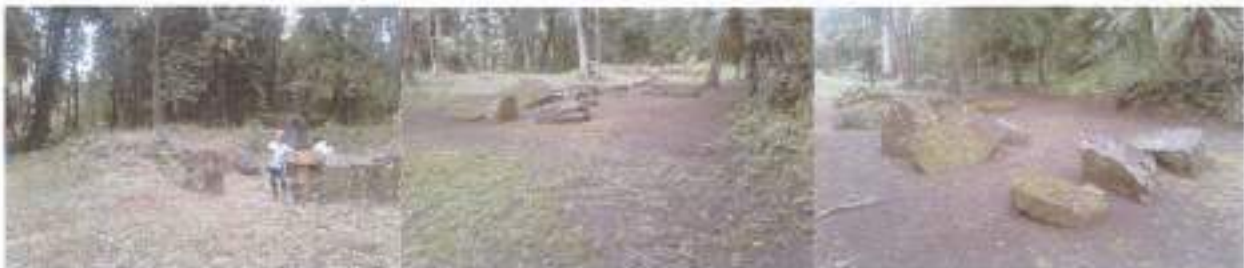
Limpieza mecánica en seco Chapeo y desyerbe de altares y estelas del complejo, estela y altar ubicados en el recinto del complejo.

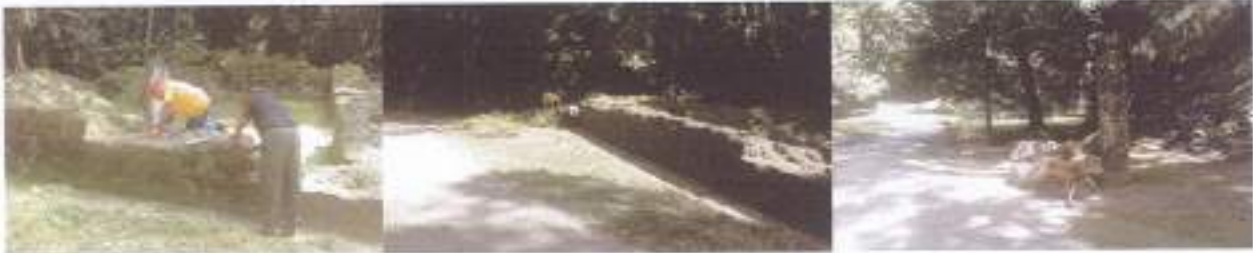
Limpieza de altares y estelas del complejo, estela y altar ubicados en el recinto del complejo

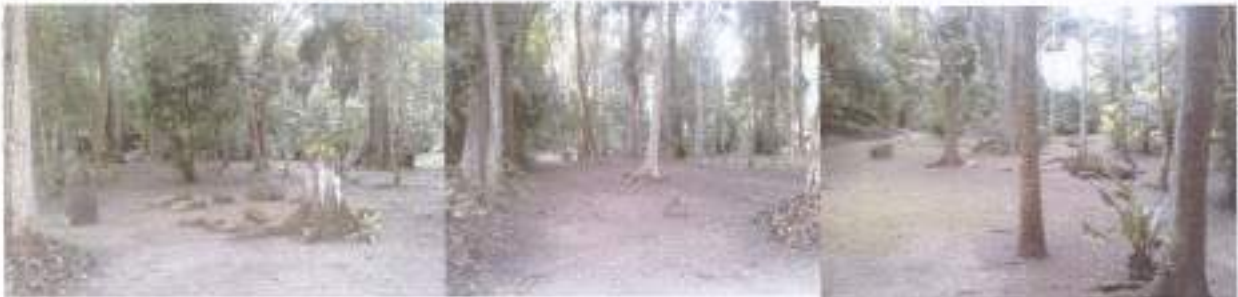
Limpieza mecánica en seco de altares y estelas en la plaza al sur de estructura 5D-15

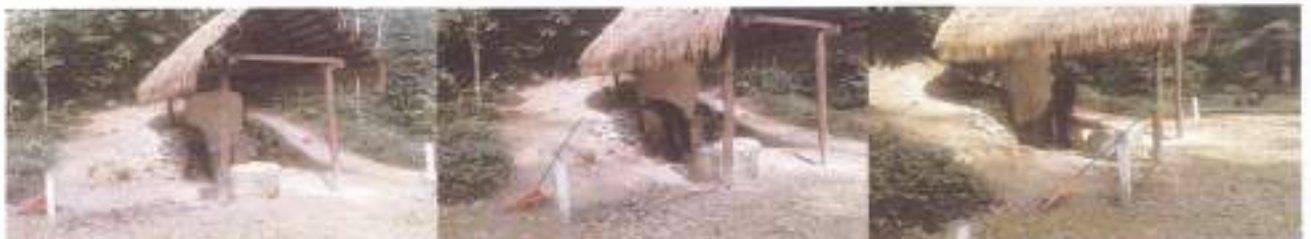
Limpieza mecánica en seco de estela y altar ubicados en al este del templo con el objetivo de conservar los monumentos.

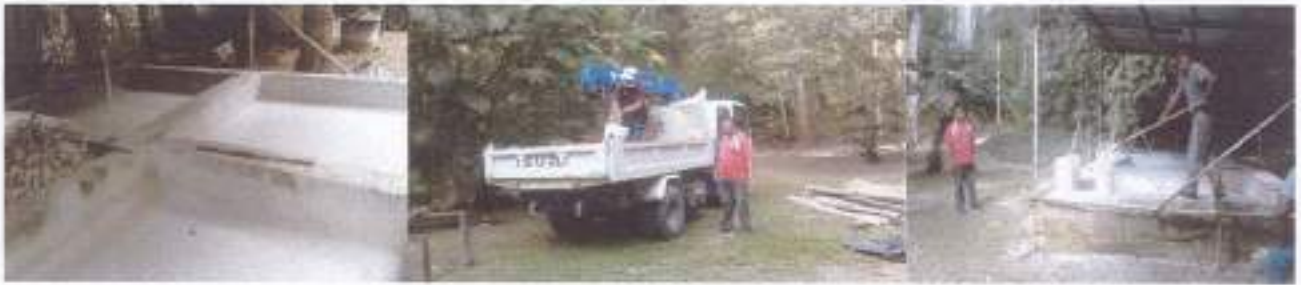
Fraguado cal en dos pileta traslado de mezcla para trabajos en túnel del chac este en estructura 5D-33

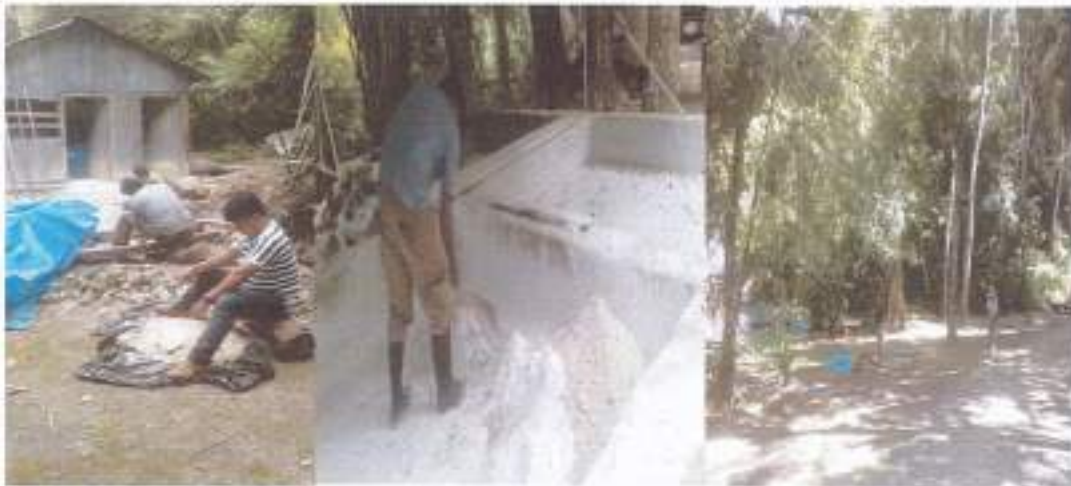
Triturado de pedrín para pisos, barrido del área de bodega, elaboración de mezcla para pisos

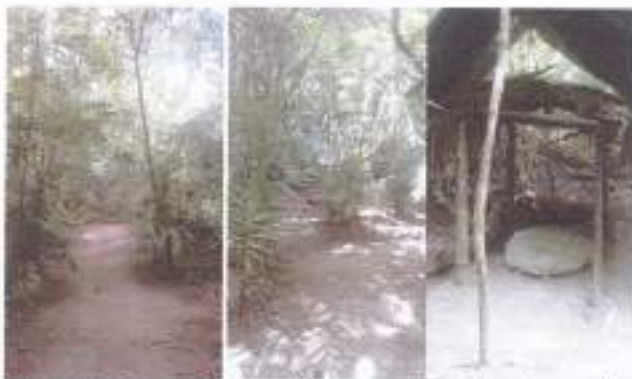
Limpieza mecánica en seco altar 13 como el barrido de vereda que conduce.

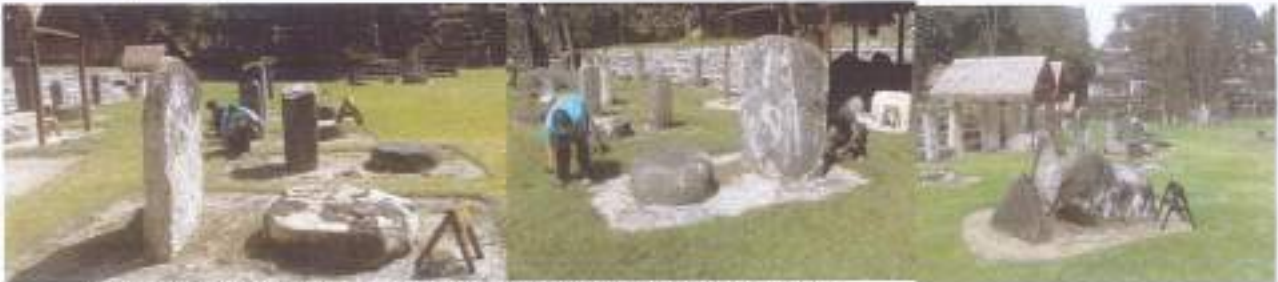
Limpieza mecánica en seco altares y estelas, chapeado y barrido

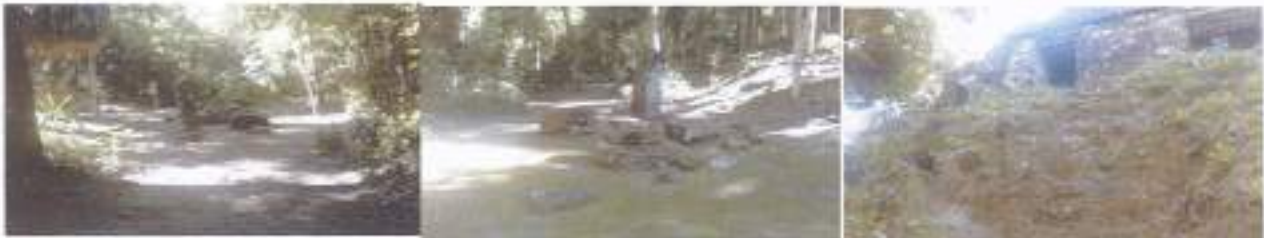
Limpieza mecánica en seco altares y estelas al oeste de templo VI como chapeo a lo monticulado del templo

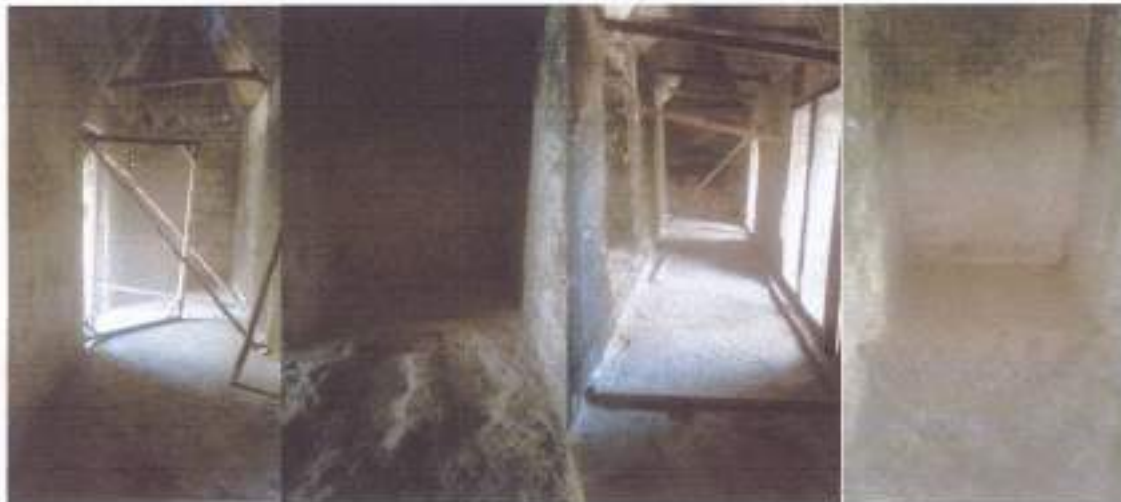
Limpieza mecánica en seco de cámara en templo VI

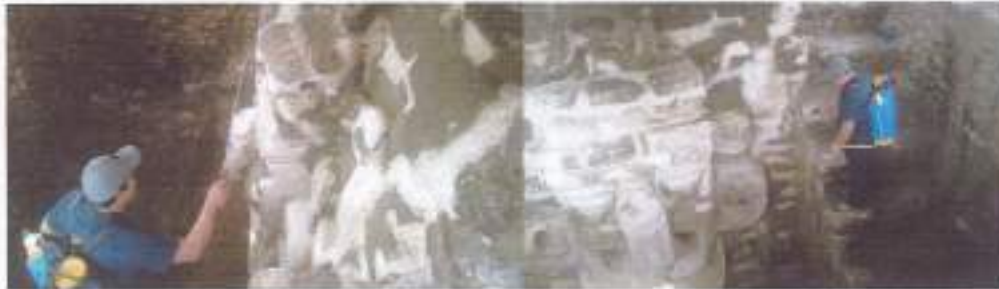
Limpeza mecánica en Húmedo del mascarón chac Oeste en estructura 5D-33-3ra.

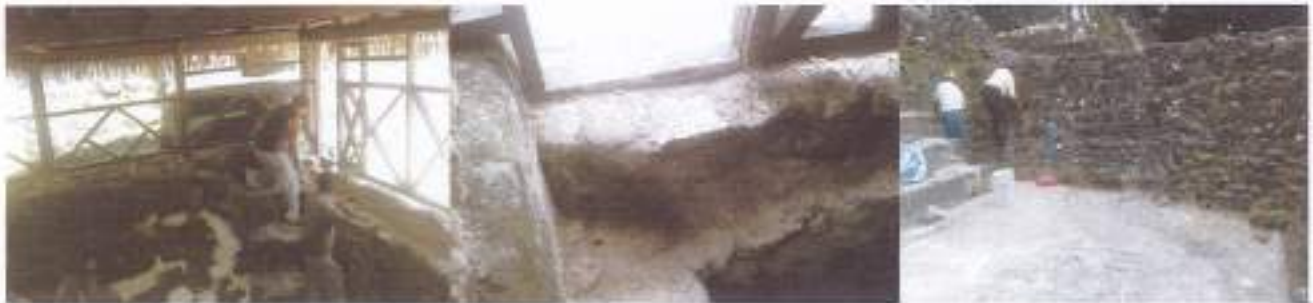
Conservación del pretil en cubierta como la limpieza del área este para su impermeabilización

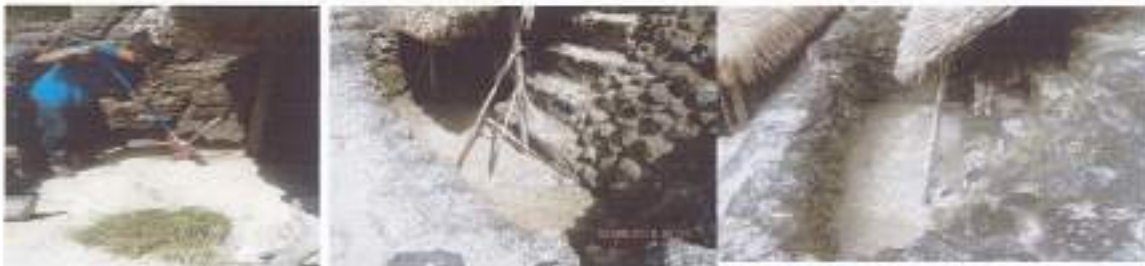
Limpeza en seco y húmedo Dios Solar, Desyerbé barrido, chapeado.

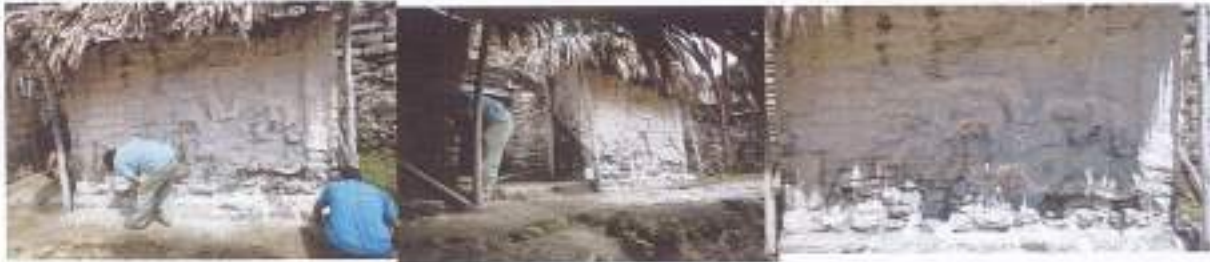
Limpieza mecánica en seco Venus este

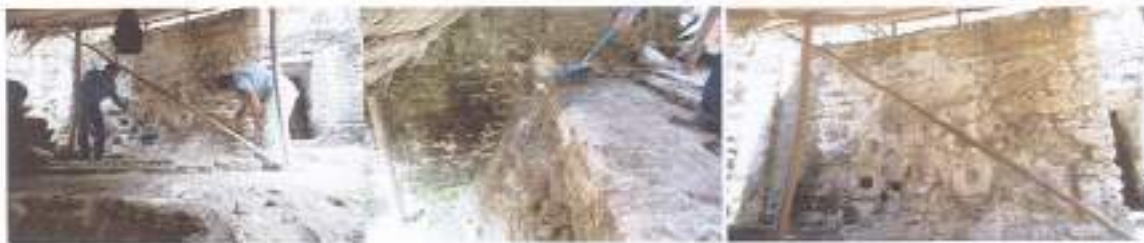
Limpieza mecánica en seco Venus Oeste

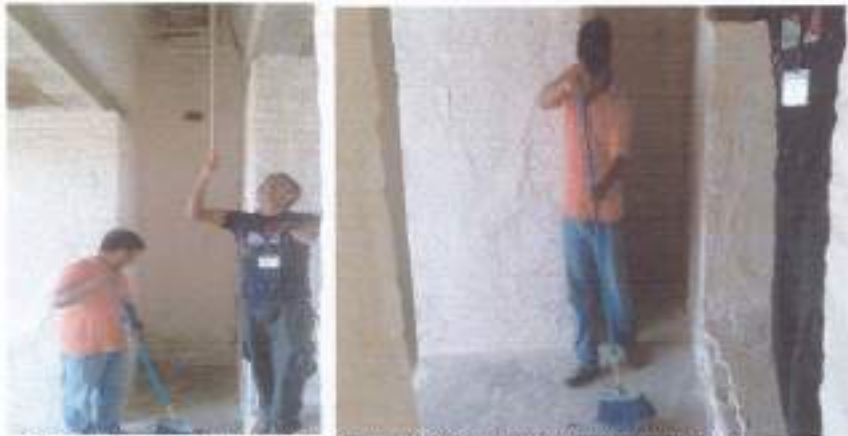
Podemos observar la limpieza mecánica en seco de la cámara

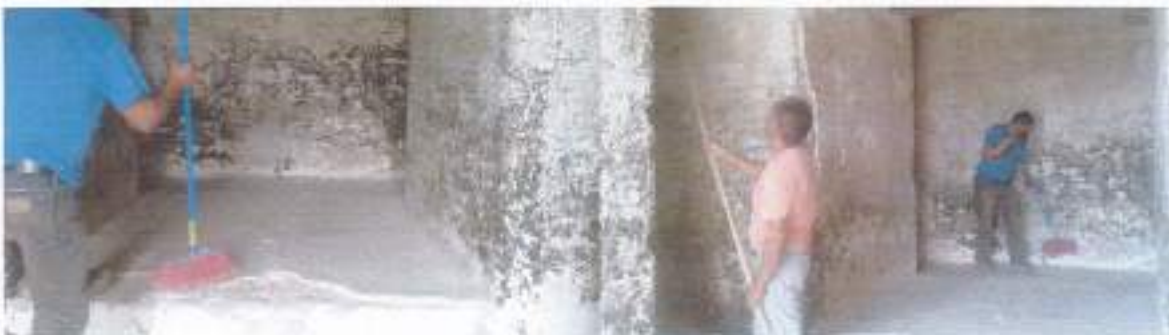
Limpieza mecánica en seco al recinto como el barrido y desyerbe del templo.

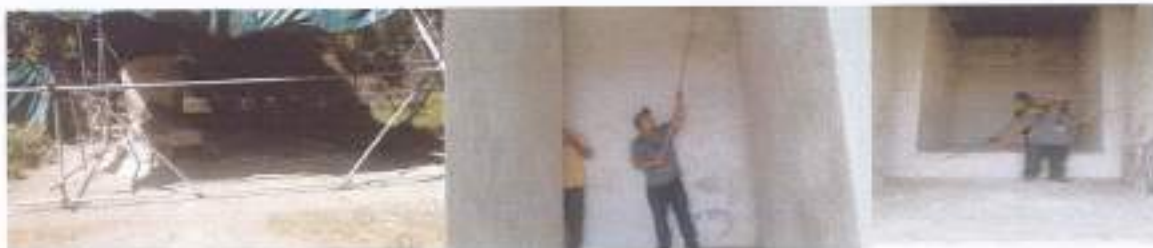
Limpeza mecánica en seco a cámara principal del templo como de su altar y estela.

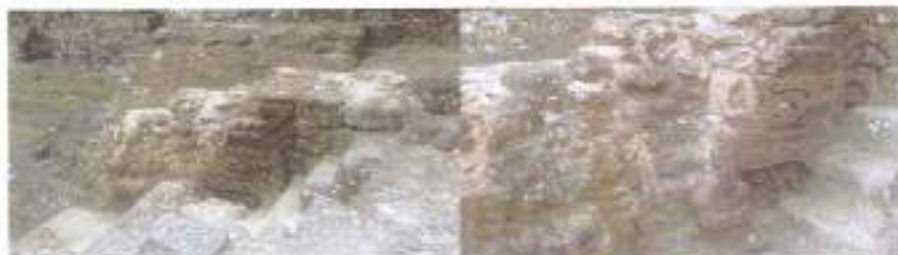
Limpeza mecánica en seco del friso en fachada Norte de estructura 5D-51

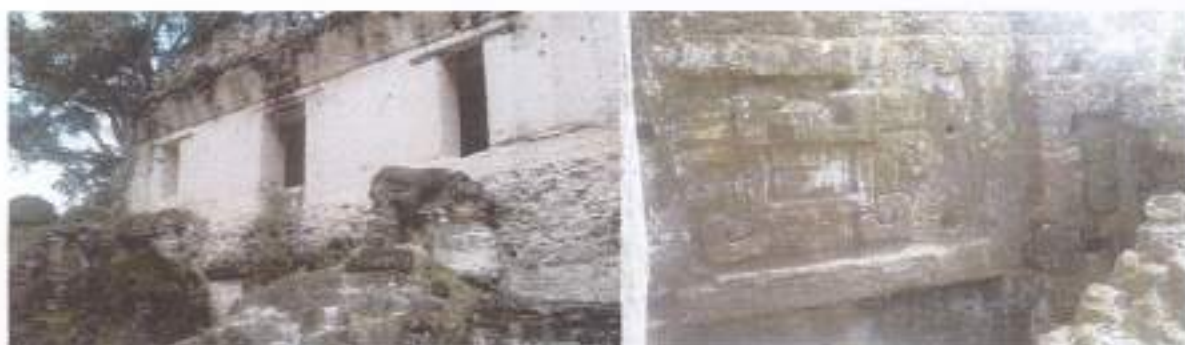
Desyerbe, limpeza mecánica en seco del friso en el sector norte y oeste de estructura 5D-52

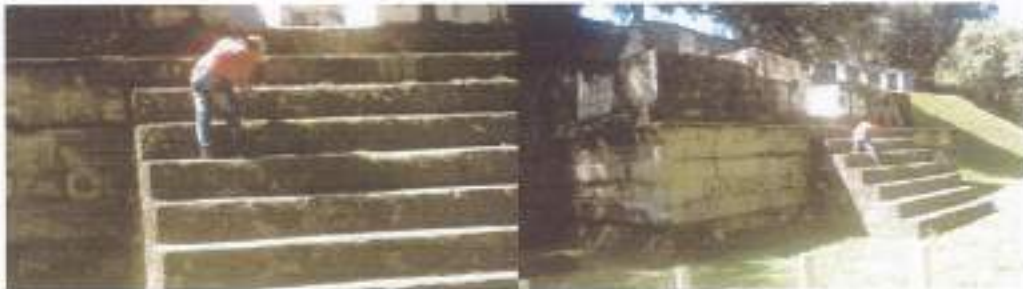
Desyerbe, chapeo, Barrido y limpieza en seco de estructura.

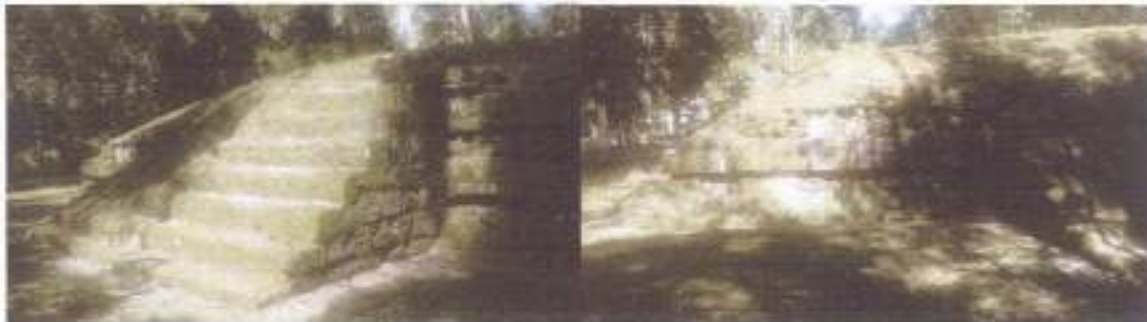
Limpieza mecánica en seco, chapeo, barrido y desyerbe a estructura.

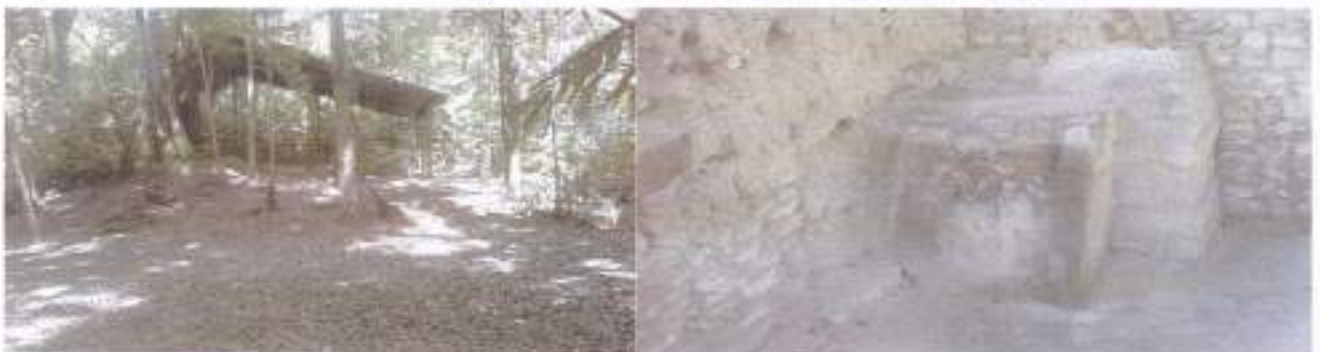
Limpieza mecánica en seco, barrido al área del monumento y estructura

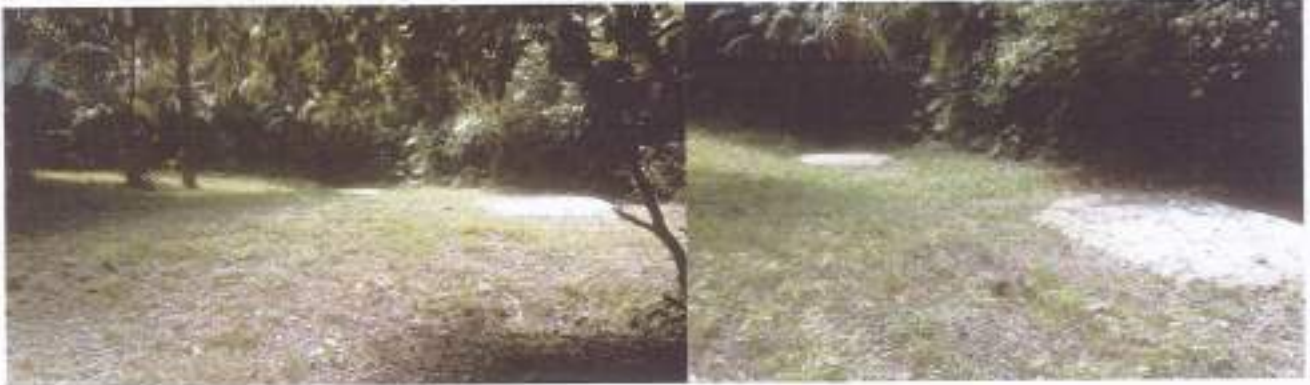
**AREA DE TUNELES DEL 6C-XVI:**

Debido a que los túneles fueron sellados en el 2017 solo se les realiza limpieza para el manejo de vegetación en la parte superior de los mismo, hi así evitar que las raíces penetren a los mismos.
