De la manera más atenta me dirijo a usted con el propósito de presentarle mi informe de actividades mensuales conforme a los estipulado en el **Contrato de Prestación por servicios Técnicos Número DGPCYN-029-1471-2021**, aprobado mediante **Acuerdo Ministerial Número 291 -2021** correspondiente **al mes de mayo del presente año**, y para el cobro de mis honorarios estoy presentando la Serie: ABE338D5 Número de DTE: 1682590012

Actividades Realizadas:

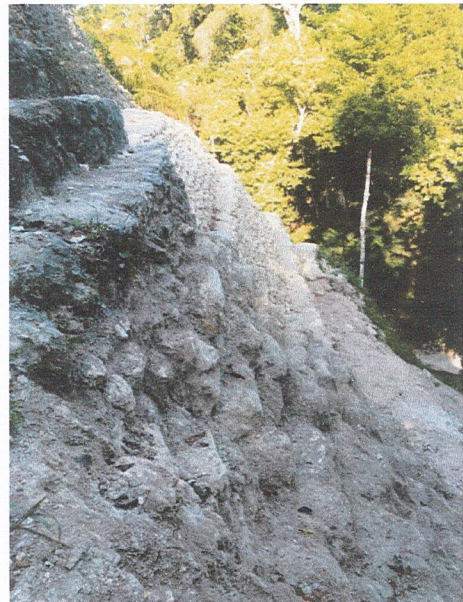
3. En el edificio B-24 esquina noroeste, se trabajó en la estabilización del talud en el antepenúltimo cuerpo, en la esquina se registró la formación de grieta, para lo que fue necesario remover material suelto y reponerlo nuevamente utilizando piedra unida con mezcla hecha a base de cal, se trabajó 10 m² de muro.

Edificio B-24, proceso de remoción de material suelto en esquina noroeste.

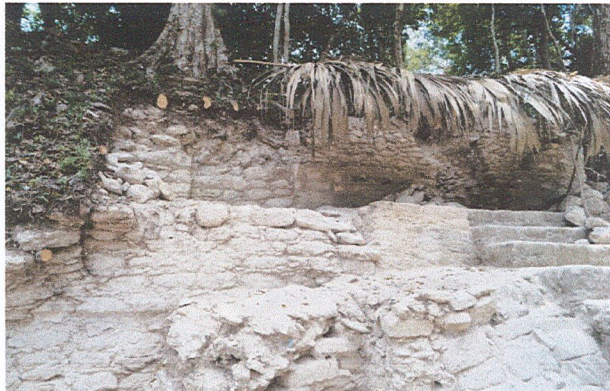
4. En el edificio B-17 del sitio arqueológico Naranjo se trabajó en la restauración de la fachada oeste en la definición de vanos sobre la escalinata y el muro al norte. Se trabajó 20 m² de muro y se estabilizó parte del núcleo de los muros y los sillares tallados que se conservan en su posición original.

Edificio B-17, proceso de restauración de arquitectura expuesta

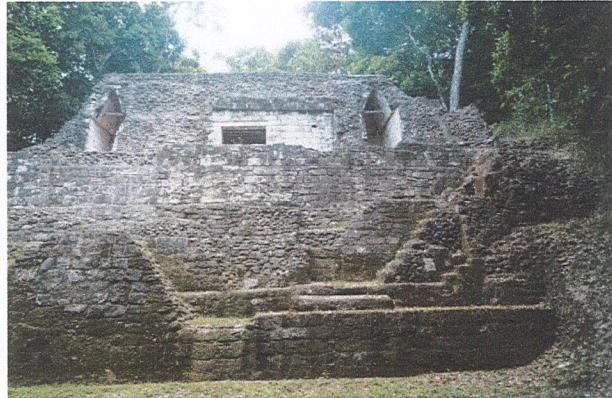
Edificio 375, fachada sur

5. En el edificio 375 del sitio arqueológico Yaxha se trabajó en la impermeabilización del techo en el extremo este para lo que fue necesario construir una torre de andamios y el desmontaje del relleno sobre las piedras de bóveda, se trajo 10 metros cuadrados de muro.

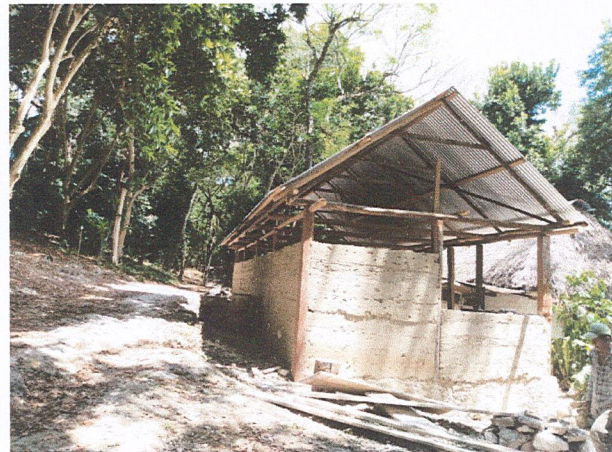
6. En el campamento de Yaxha se completó el remozamiento de uno de los dormitorios que usa el personal técnico durante su permanencia en el campo, para lo que se usó en el techo lámina de zinc y las paredes se hicieron con piedra y mezcla hecha a base de cal.

Proceso de rehabilitación de dormitorios, muros de piedra y mezcla hecha a base de cal.
