Por este medio dirijo a usted el informe de **SUPERVISIÓN SEMANAL No. 1** correspondiente al **periodo del 25 de febrero al 04 de marzo de 2019** del proyecto "MANTENIMIENTO Y REPARACION DE TECHO DE LA ESCUELA NACIONAL DE DANZA MARCELLE BONGE DE DEVAUX", según contrato administrativo MCD-2-2019 de fecha 08-01-2019.

**INFORME ORDINARIO DE SUPERVISIÓN**

**"MANTENIMIENTO Y REPARACION DE TECHO DE LA ESCUELA NACIONAL DE DANZA MARCELLE BONGE DE DEVAUX)".**

**PERÍODO COMPRENDIDO  
DEL 25 de febrero de 2019  
al 04 de Marzo de 2019**

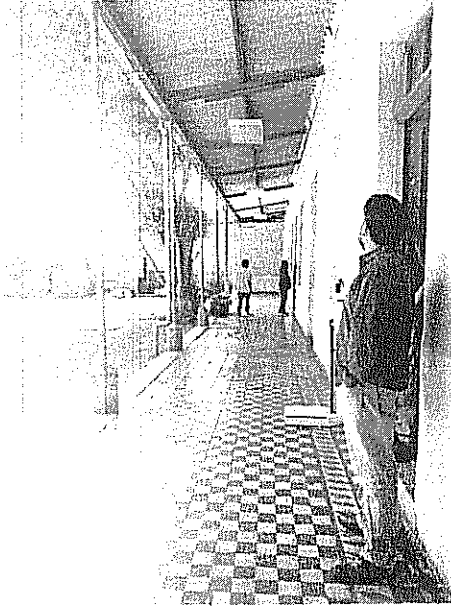
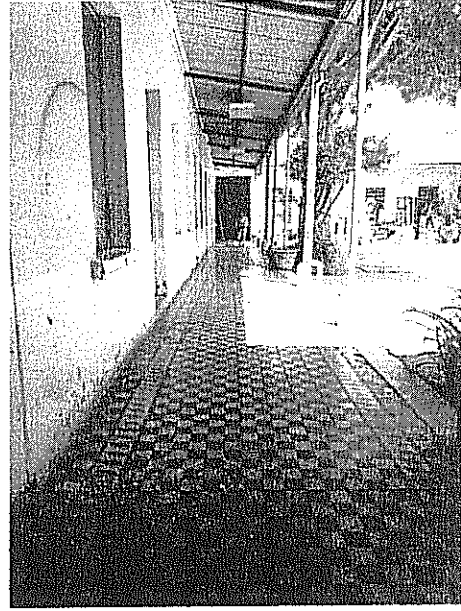
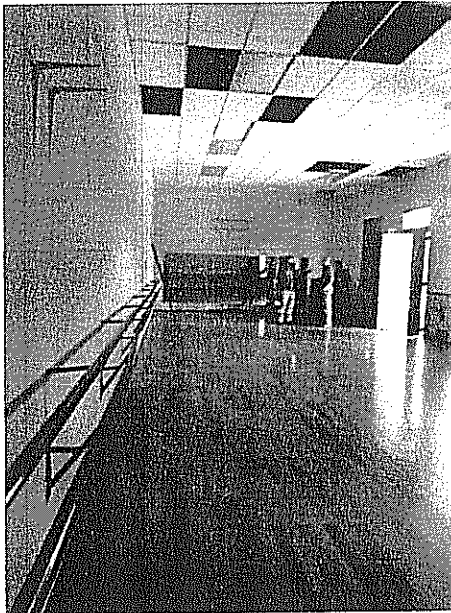
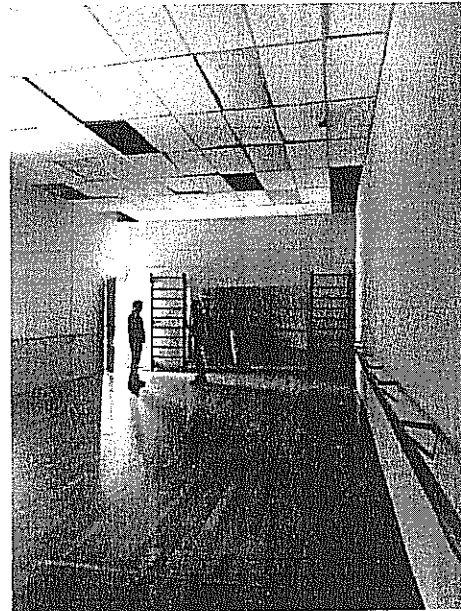
### Recepción de las áreas para trabajar

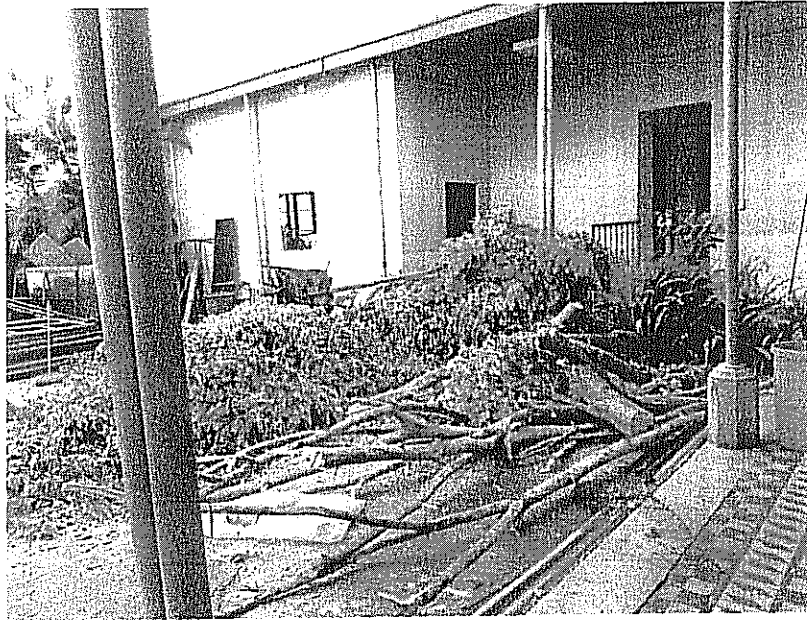
Poda de arboles.

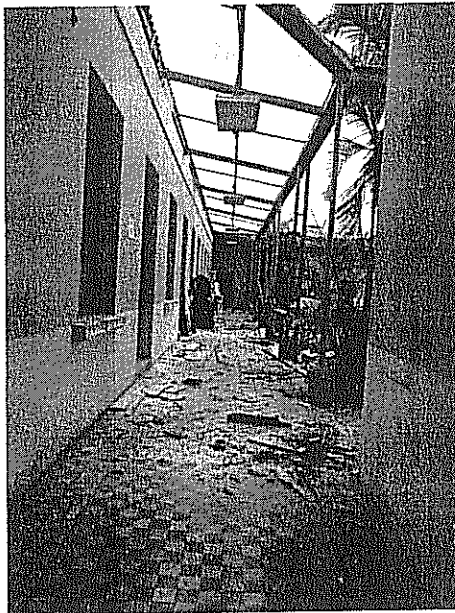
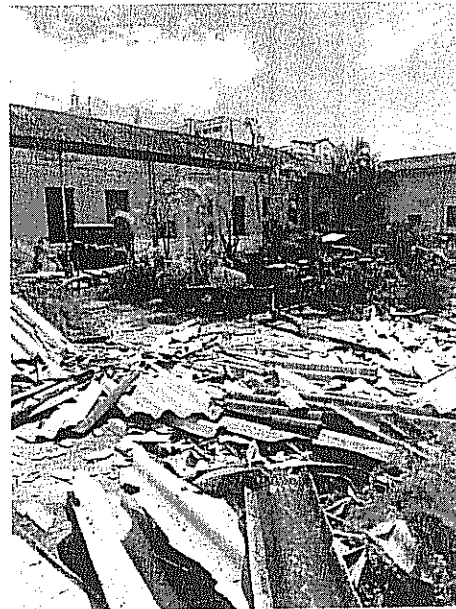
Desmontaje de lamina tipo duralita

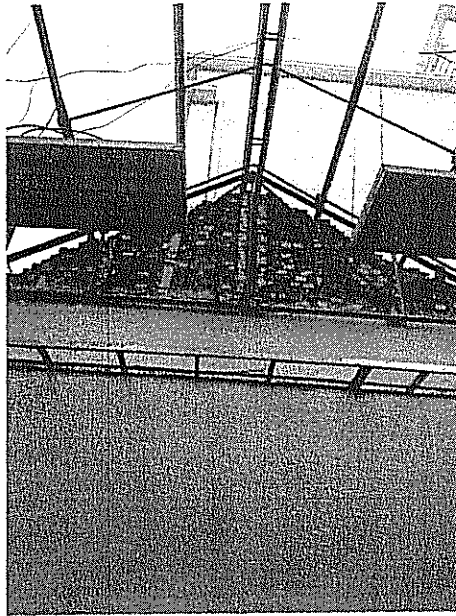
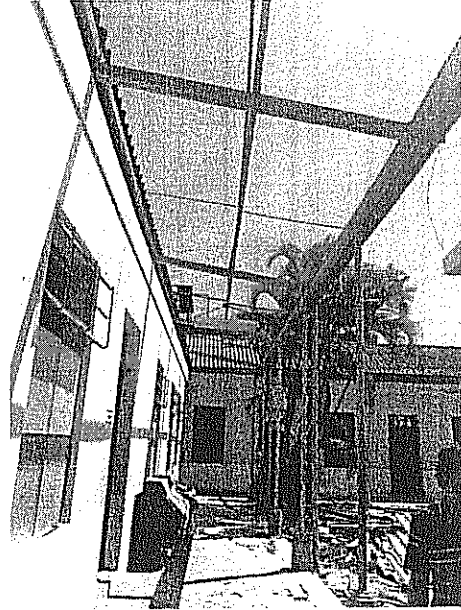
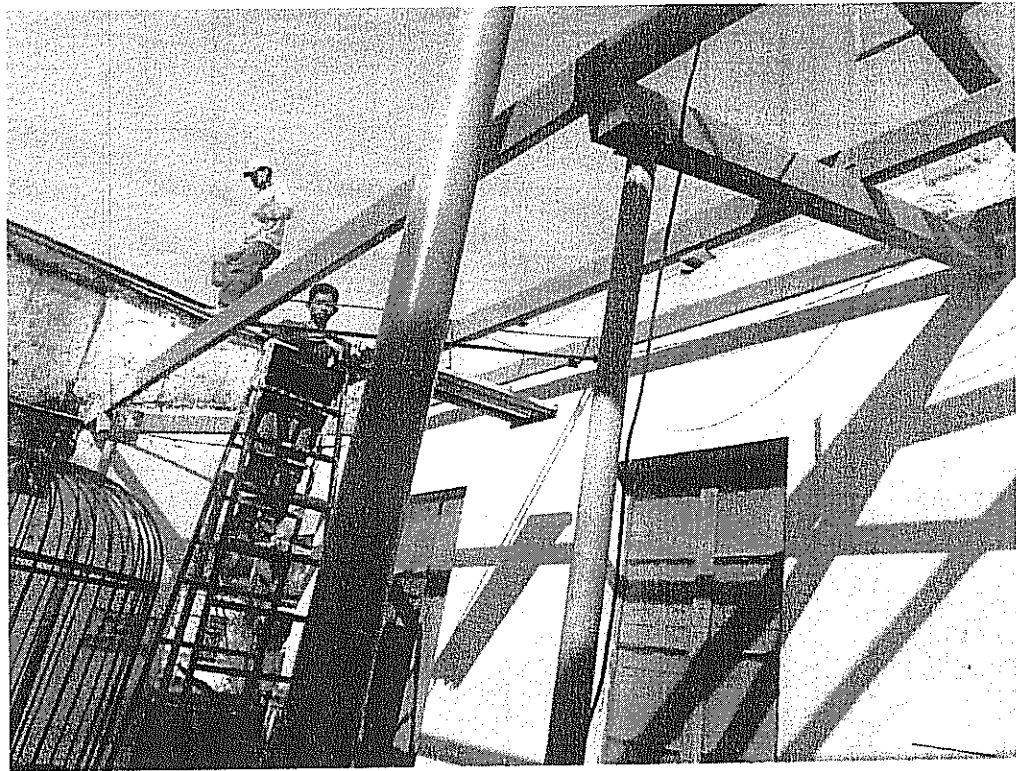
Limpeza y acondicionamiento de estructura existente

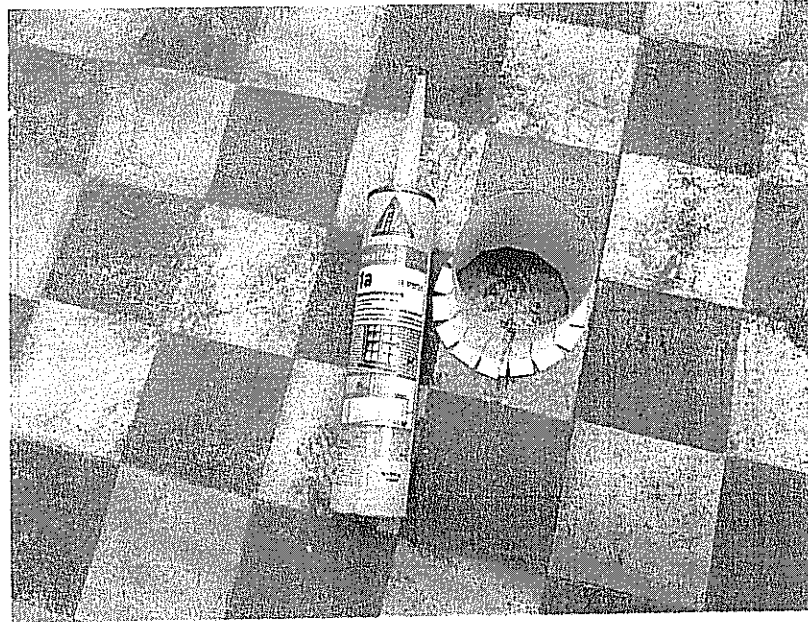
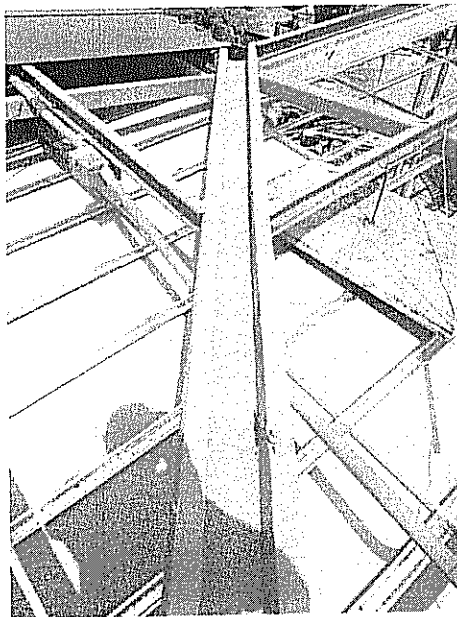
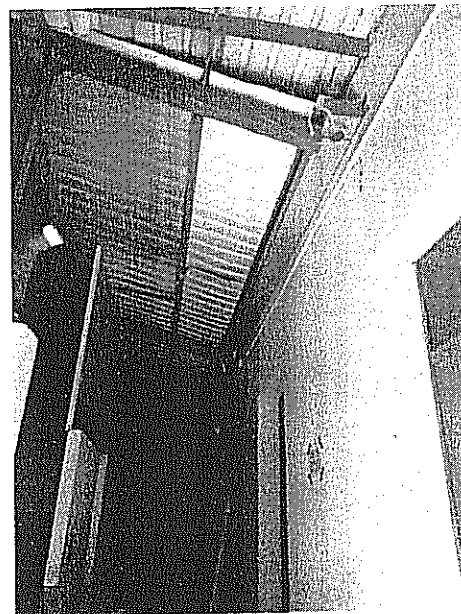
Acondicionamiento de bajadas y canales

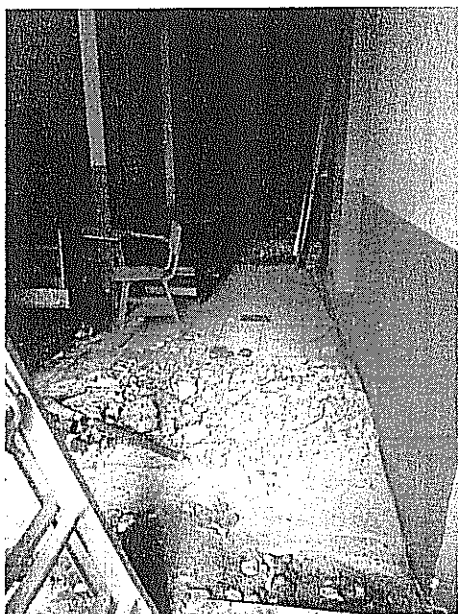
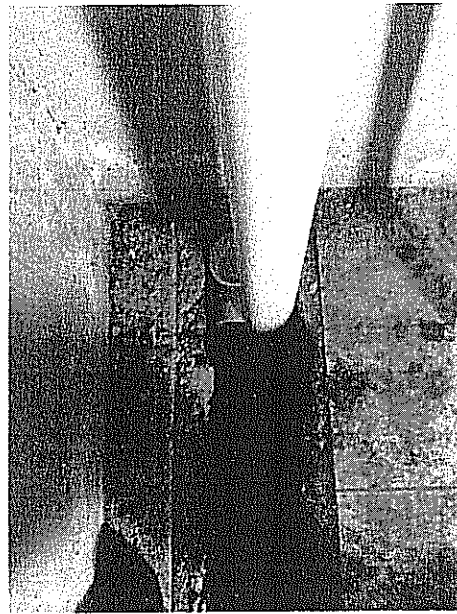
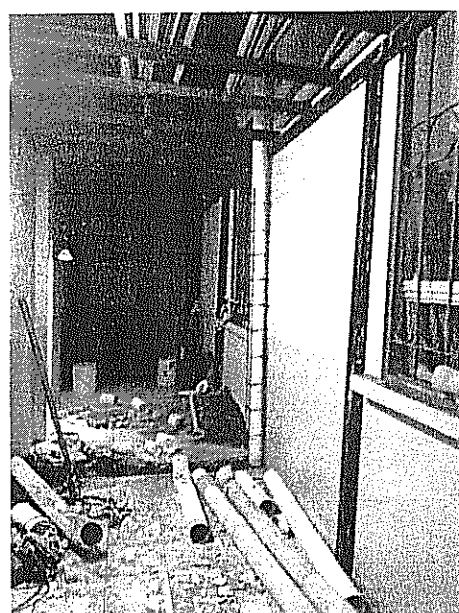
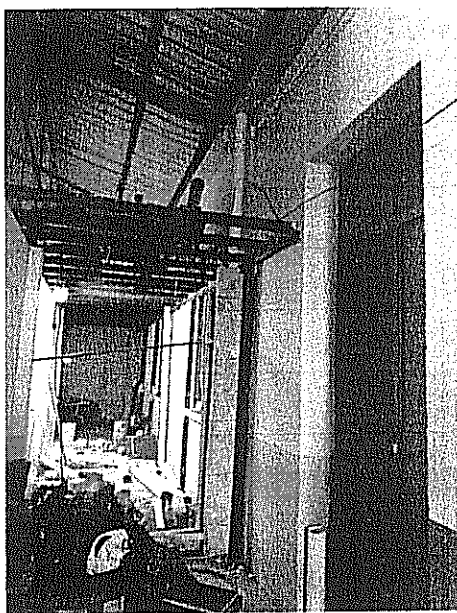
Colocación de bajadas y fundición de columnas falsas.

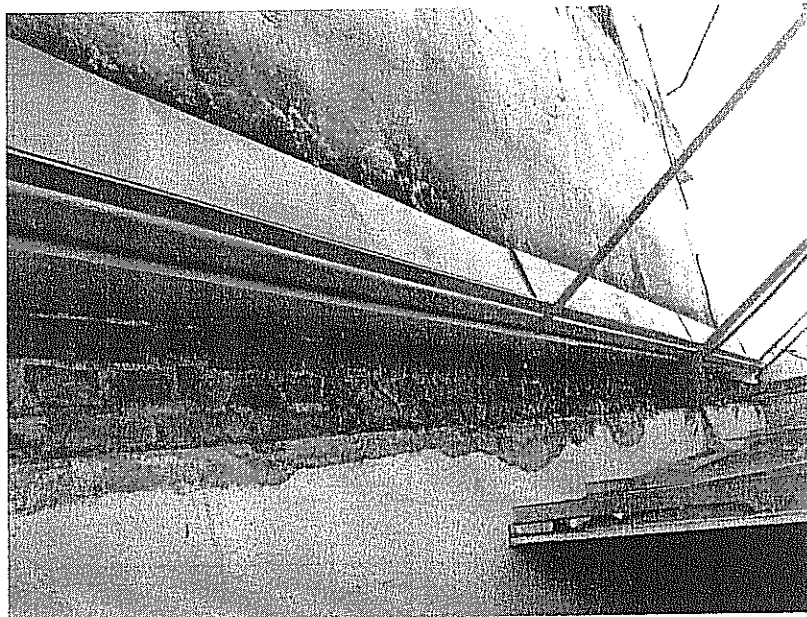
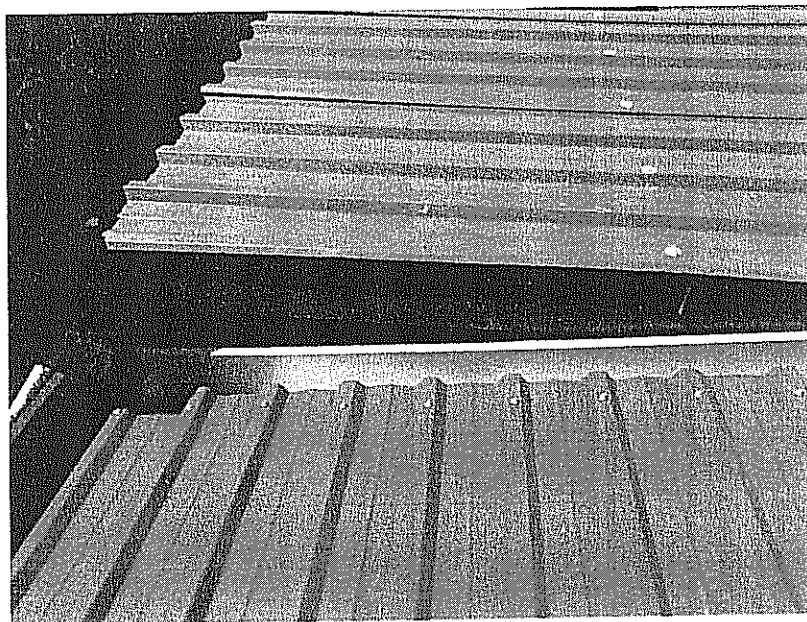
Instalación de canales

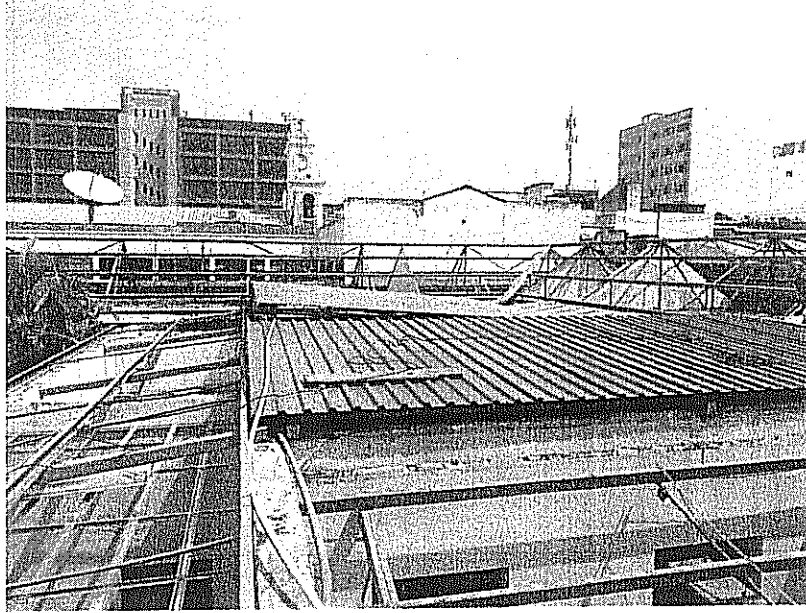
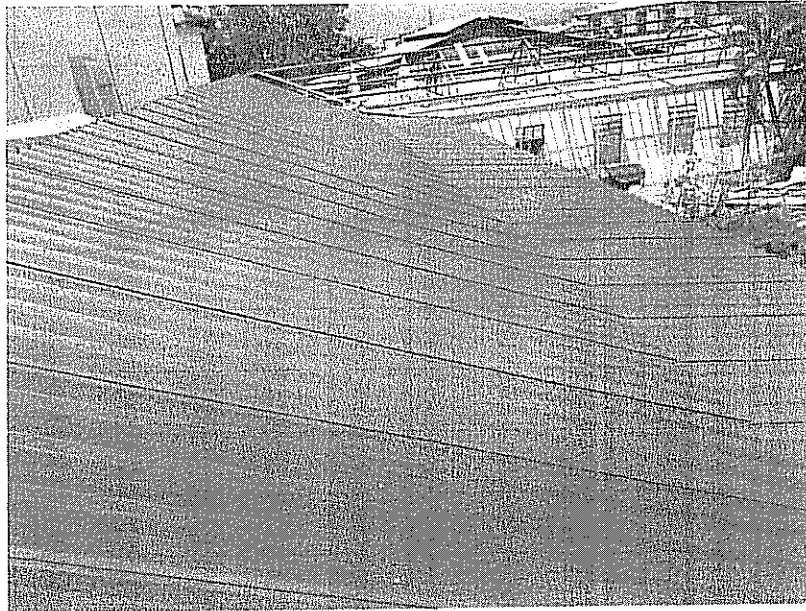
Colocacion de lamina termo acustica color rojo+ canales

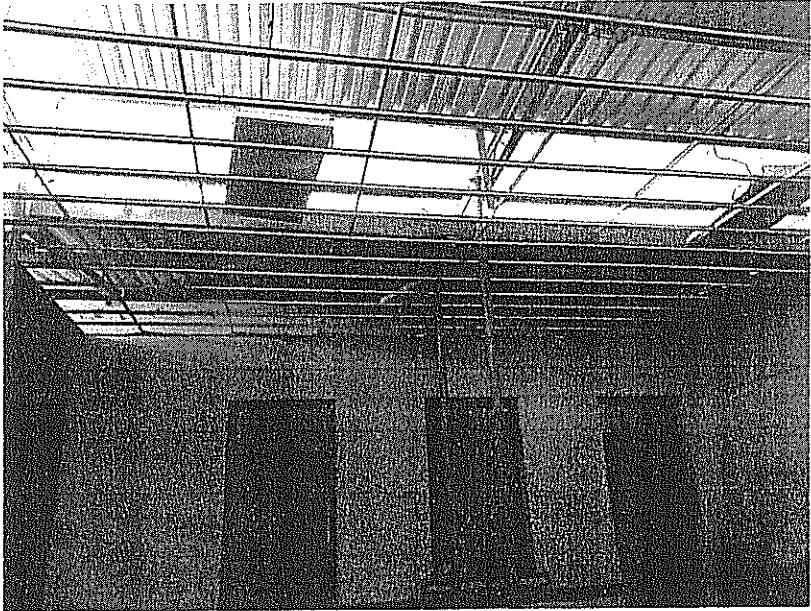
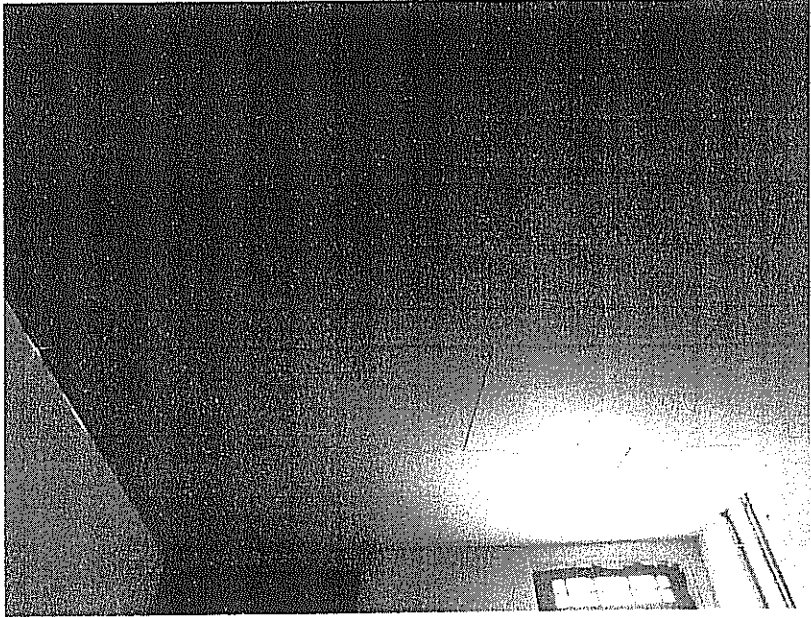
Instalacion de cielo falso

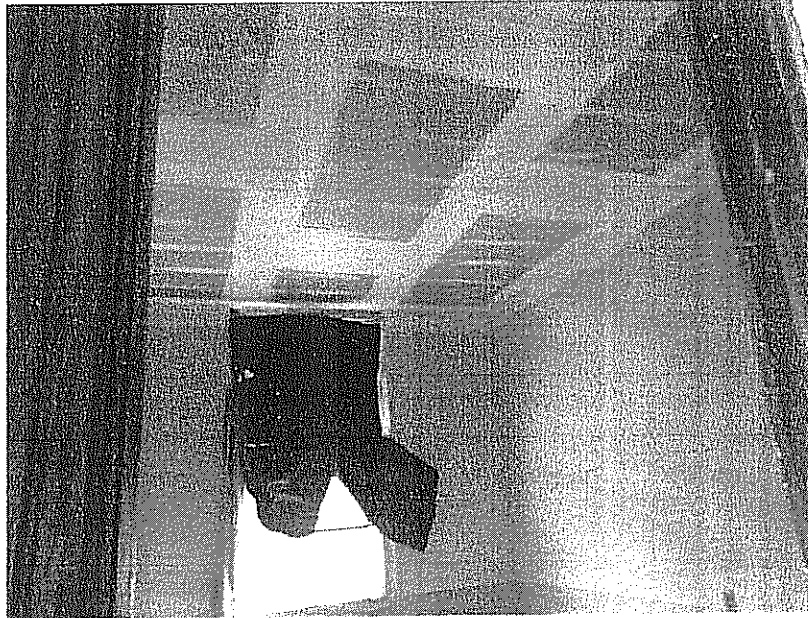
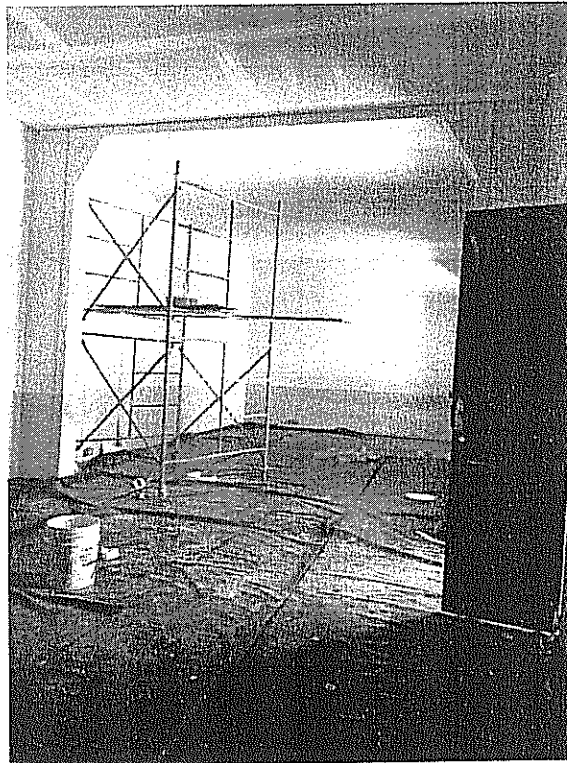
Resanado de la superficie

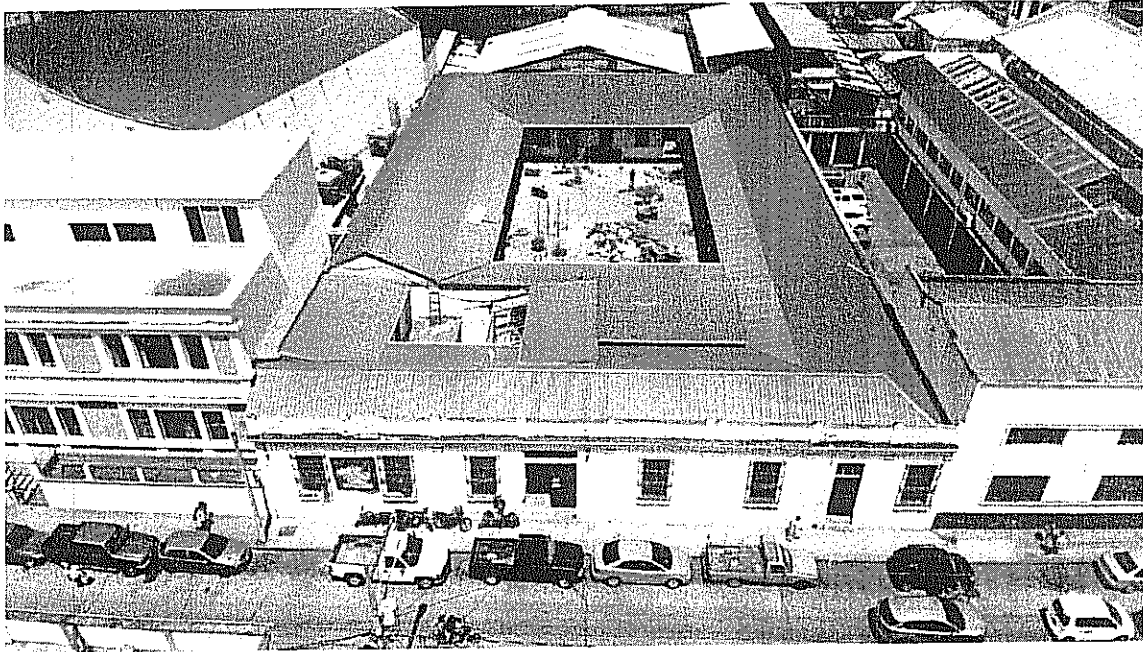
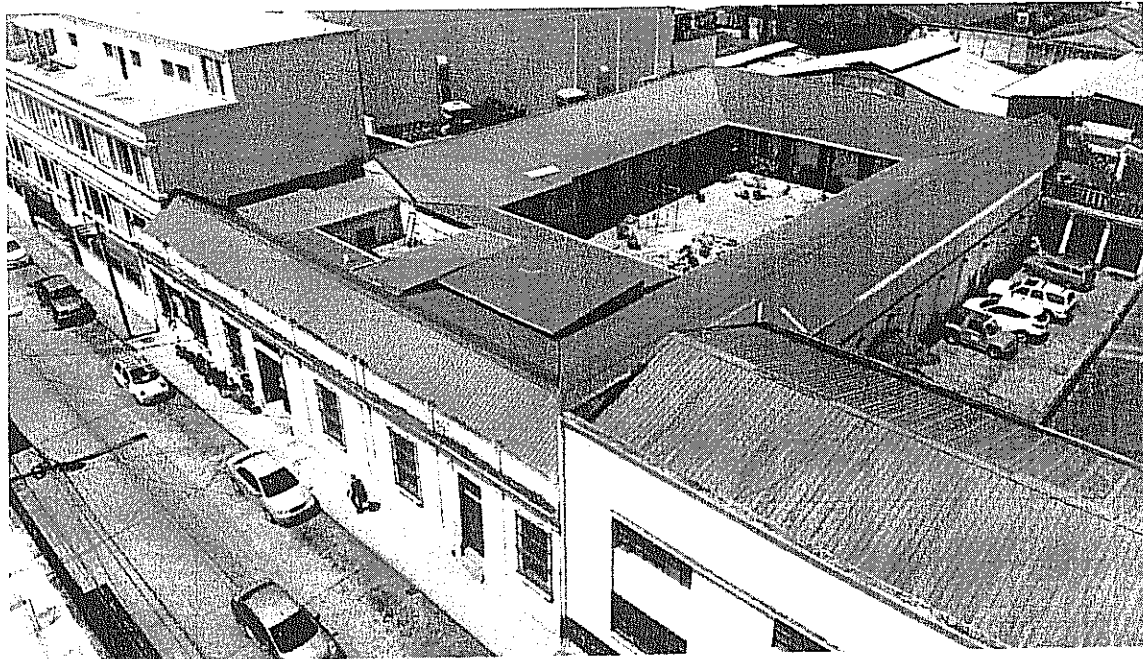
Vista aerea
