De la manera más atenta me dirijo a usted con el propósito de presentarle mi informe de **Final de actividades** conforme a lo estipulado en el **Contrato Administrativo por servicios Técnico Profesionales Número 389-2013**, aprobado mediante Acuerdo Ministerial Número **28-2013**, correspondiente **del 2 de enero al 30 de noviembre del presente año**.

## **Introducción.**

El presente informe refleja el resultado de los trabajos realizados por la unidad de restauración realizados dentro del Parque Nacional Yaxha-Nakum-Naranjo y otros sitios que el Departamento de Conservación y Rescate de Sitios Arqueológicos realizó en el departamento de Petén así como mejoras en la infraestructura que se encuentra en los campamentos que utiliza el personal técnico y operativo.

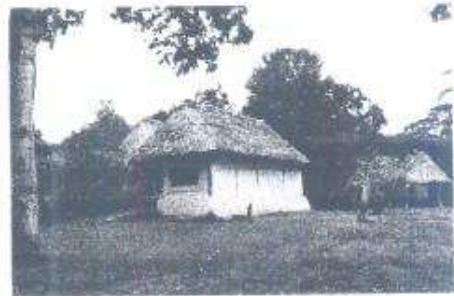
En Nakum se repararon parcialmente los techos de los ranchos con techo de palma específicamente se trabajó en los dormitorios que utiliza el personal técnico; se reparó aproximadamente 30 m<sup>2</sup> de techo para lo que se utilizó 32 tercios de palama (guano).

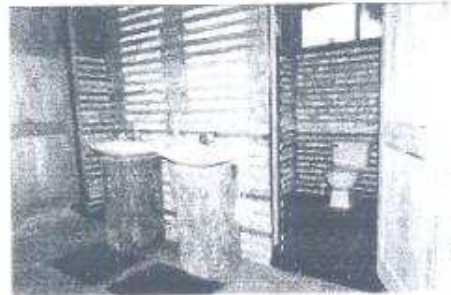
En el área arqueológica se concluyó con la habilitación de los servicios sanitarios con dos inodoros y sus lavamanos. El drenaje de los inodoros se entubo una fosa séptica ubicada a un costado de las instalaciones mientras que el agua de los lavamanos se canaliza a un pozo de absorción ubicado atrás de las instalaciones; el abastecimiento de agua es a través de un tanque elevado que se colocó sobre una plataforma por debajo del techo de palma y sobre los inodoros el cual se abastece periódicamente con uno de los vehículos del DECORSIAP.

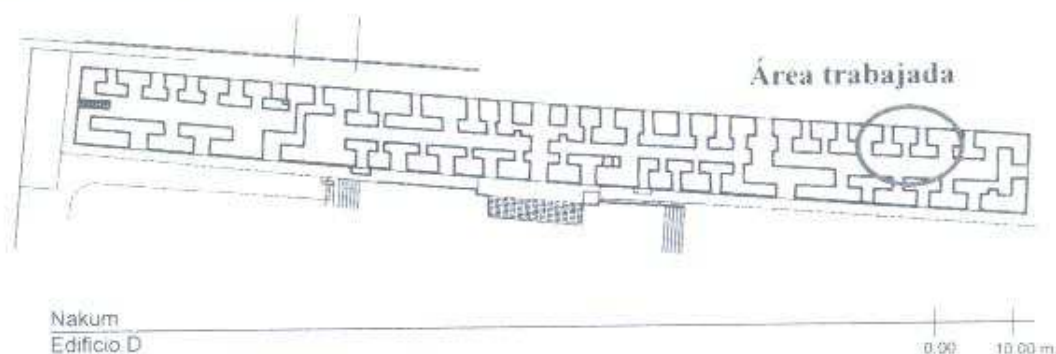
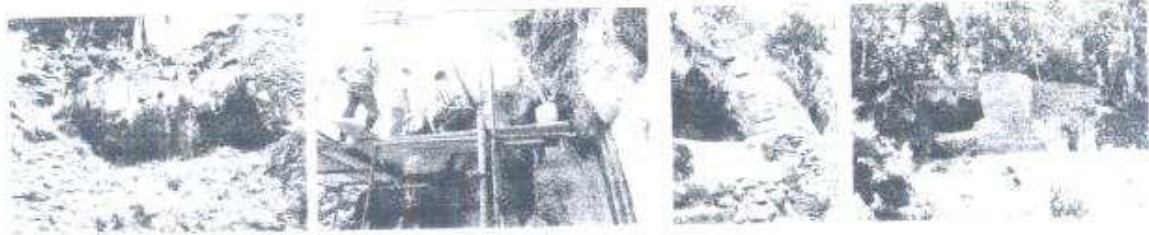
*Edificio D en Nakum*

Se estabilizaron los restos de dos bóveda ubicada a 8 y 9 vanos al este del pasadizo central, en la fachada norte, para lo cual fue necesario remover el tronco y las raíces que se encontraron sobre los muros y que aparentemente fueron los principales agentes de deterioro, además de remover el material suelto (piedra y tierra) que se encontró sobre el área.

En la intervención fue necesario cambiar algunas piedras de bóveda por encontrarse totalmente deterioradas y fracturadas y colocar nuevas con el propósito de recuperar volúmenes y masa en los muros para dar estabilidad. En total se estabilizo un área estimada en 22 m<sup>2</sup>.

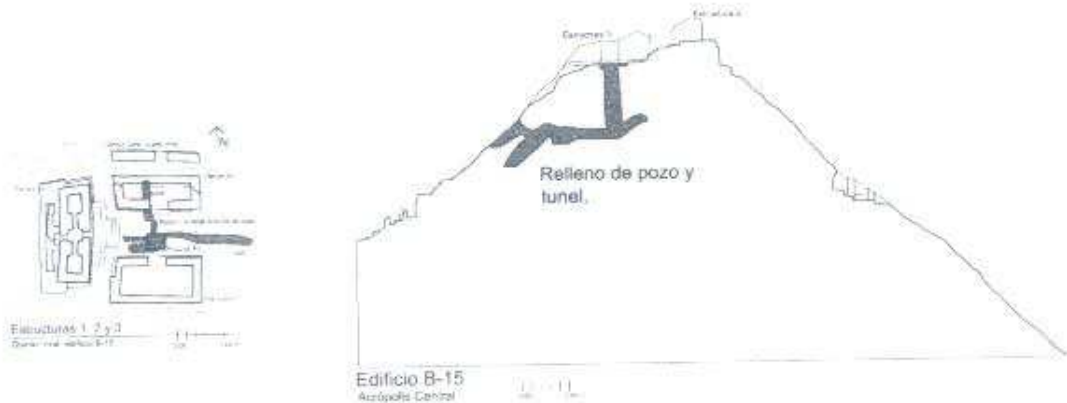
En el pozo y túnel en edificio B-15 se supervisó en proceso de relleno de dos túneles y un pozo de investigación arqueológica hechos en el patio entre las estructura 1, 2 y 3 en el edificio B-15, en total se relleno 41 m<sup>3</sup> y el relleno se hizo a base de piedra y lodo.

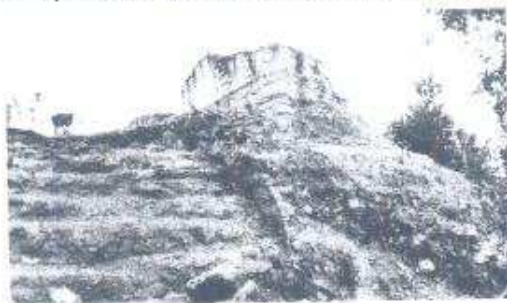
En el cuarto nivel lado norte de la escalinata y la escalinata del edificio B-15 en la Acrópolis Central de Naranjo, luego de la liberación realizada por los trabajos de investigación arqueológica se inició con los trabajos de restauración consistentes en la estabilización del núcleo en la esquina sureste, en el que se registraron grietas mismas que se rellenaron con mezcla hecha a base de cal mientras que en las fachadas este y sur del cuerpo se colocó piedra de muro, trabajando un área de 20 m<sup>2</sup>.

*Escalinata y cuarto cuerpo en edificio B-15*

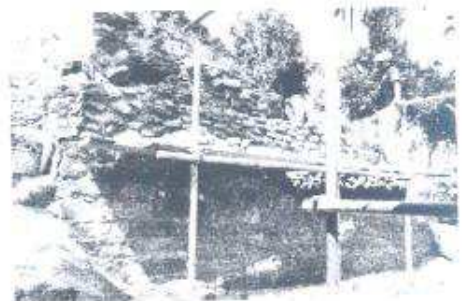
*Cuarto cuerpo en B-15*

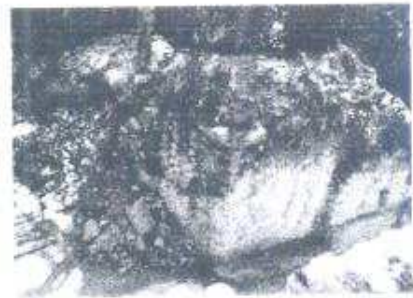
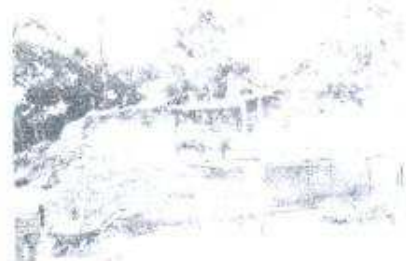
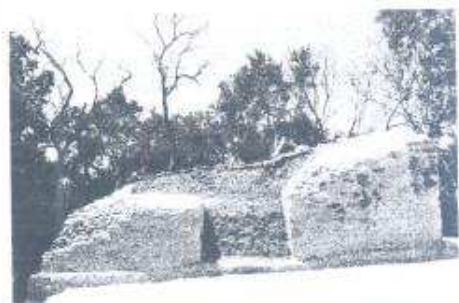
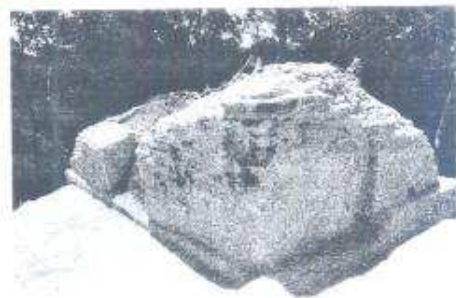
En la estructura 3 se supervisó la restauración: de sus fachadas, la norte y la oeste se trabajaron íntegramente mientras que la sur y la este por su mal estado de conservación se trabajaron parcialmente.

El proceso de intervención consistió en el resane de sisas entre la sillería original así como la recuperación de volumen en los muros especialmente en el núcleo de estos, trabajo hecho con el fin de estabilizarlos.

Se trabajó en el resane de sisas en las fachadas norte y oeste abarcando una superficie de aproximadamente 36 m<sup>2</sup>.

Se rellenó nuevamente el recinto dejando las jambas del vano expuestas de tal forma que se distinga claramente la existencia de la puerta. Se decidió rellenar nuevamente como una medida de conservación para los estucos que aún se conservan en los muros interiores.

En la fachada sur se re montículo un aproximado a los 24 m<sup>2</sup> utilizando como materia prima piedra y lodo, reutilizando la tierra y la piedra proveniente de las excavaciones. Mientras que en la esquina suroeste se reconstruyó parcialmente el muro a la altura del nivel de piso de los recintos.

En total el trabajo de restauración se estima en 64 m<sup>2</sup>.

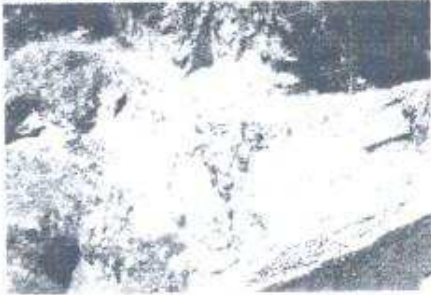
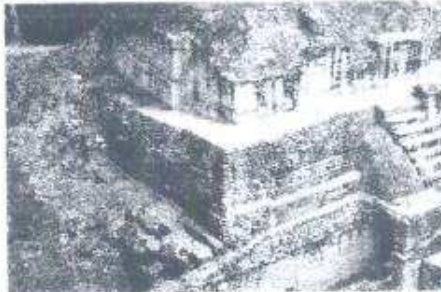
**En el edificio B-14 en la acrópolis Central** se trabajó una superficie estimada en 84 m<sup>2</sup> entre la fachada oeste y el extremo oeste de la fachada sur; entre las actividades realizadas está el resane de sisas entre sillería original, recuperación de volumen en el núcleo de los muros y sobre todo en la esquina suroeste del segundo cuerpo del basamento del templo y los muros del templo propiamente dicho.

*Edificio B-14 desde la esquina suroeste.*

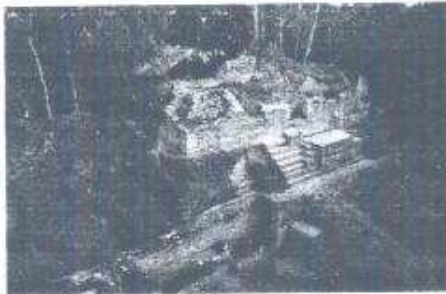
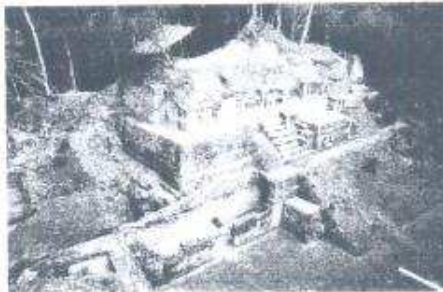
*Edificio B-14 desde la esquina suroeste.*

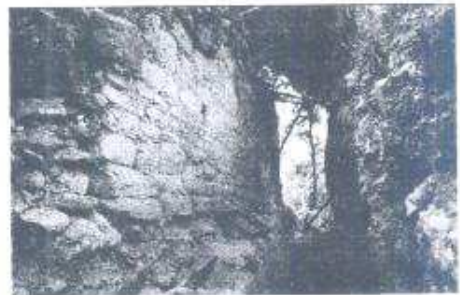
**En el edificio A-5 en la Acrópolis oeste** superviso la restauración de 96 m<sup>2</sup> de restauración en el muro sur, entre el trabajo realizado está el resane de sisas y la reintegración de volumen perdido en la base de sustentación del templo.

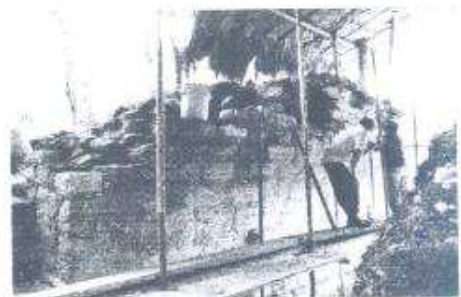
En la parte superior de los muros se removió el material suelto restituyéndolo con nuevo material unido con mezcla hecha a base de cal, con este trabajo se impermeabiliza la superficie de los muros además de manejar la escorrentía formada por el agua de lluvia.

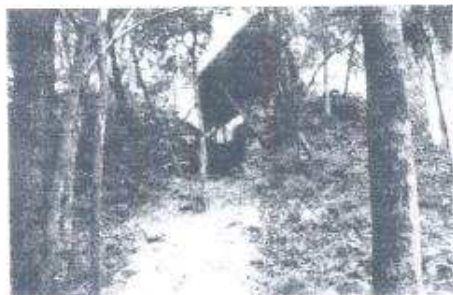
En la fachada este extremo sur, se recuperó volumen formando nuevamente la esquina, estabilizando lo que aún se conserva del muro original. En la fachada este se trabajó el equivalente a los 9 m<sup>2</sup> de superficie en los muros; en el trabajo de reposición de volúmenes.

se utilizó piedra laja unida con mezcla hecha a base de cal, mientras que en el arranque del muro se desmota la sillería original recolocándola nuevamente además se reintegró sillares nuevos.

*Esquina sureste del edificio A-5*

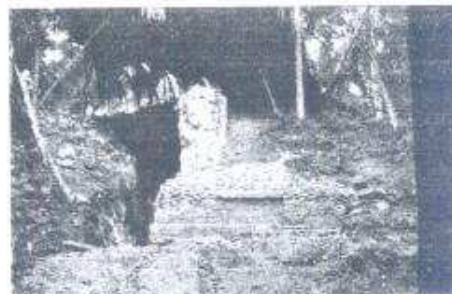
*Esquina sureste del edificio A-5*

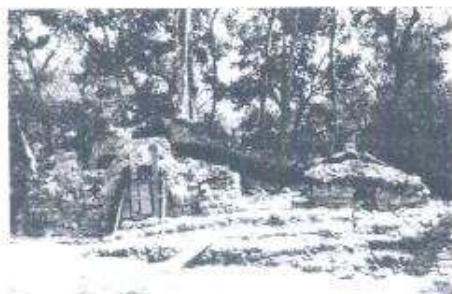
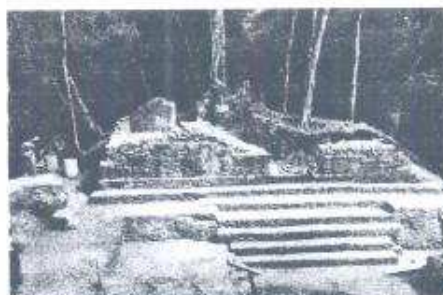
*Edificio A-5 fachada sur y su proceso de restauración*

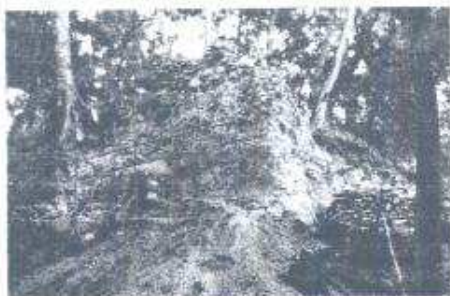
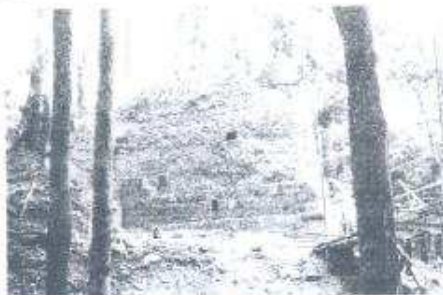
En el edificio A-15 del sitio arqueológico Naranjo se trabajó en la restauración de la fachadas norte y parte de la fachada oeste, trabajo consistente en la estabilización de los vestigios originales mediante la reposición de volumen en el núcleo y la reintegración de sillares, así como el cambio de algunos sillares por su mal estado de conservación; se usó como material aglomerante mezcla hecha a base de cal, mientras que los nuevos sillares se cortaron en cantera y tienen como medida promedio 0,70 x 0,30 x 0,35 m. se repusieron.

El área intervenida en el edificio A-15 se estima en 54 m<sup>2</sup> en sus dos fachadas.

*Edificio A-15,  
fachada  
norte.*

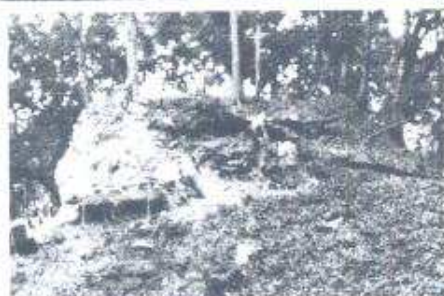
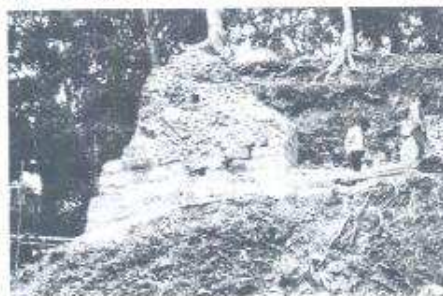
*Edificio A-15,  
fachada oeste*

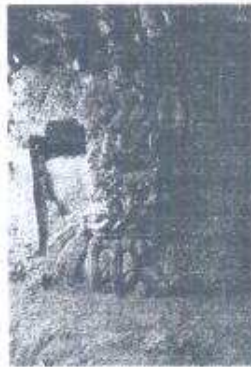
Este edificio fue fuertemente dañado, los depredadores rompieron los muros por debajo de los relieves haciendo pozos y túneles, el personal del DECORSIAP removió el material de escombros en los pozos y túneles por debajo del edificio con relieves he hizo un relleno de 3.30 m de alto por 2.5 m de ancho y un grosor de 2 m. utilizando casi 17 m<sup>3</sup> de piedra, con lo cual se logra estabilizar estructuralmente la base de sustentación del friso.

*Relieves consolidados*

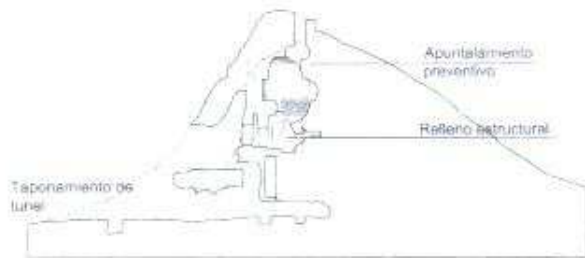
Edificio A-59  
La Horradéz.

El proceso de estabilización en este edificio consistió esencialmente en el relleno de los pozos y túneles hechos por los depredadores en el edificio por debajo del friso.
