Guatemala, 29 de noviembre 2013.

Licenciada
Rosa María Chan
Viceministra del Patrimonio Cultural y Natural
Su Despacho.

De la manera más atenta me dirijo a usted con el propósito de presentarle mi informe de **resultados** conforme a lo estipulado en el **Contrato Administrativo por servicios Técnico Profesionales Número 389-2013**, aprobado mediante Acuerdo Ministerial Número **28-2013**, correspondiente **del 2 de enero al 30 de noviembre del presente año**.

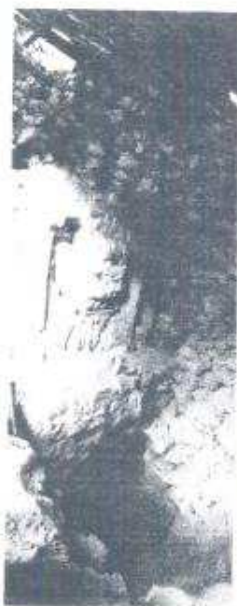
Este edificio fue fuertemente dañado, los depredadores rompieron los muros por debajo de los relieves, el personal del DECORSIAP removió el material de escombros en el pozo y el túnel por debajo de este edificio y se hizo un relleno de 3.30 m de alto por 2.5 m de ancho y un grosor de 2 m, utilizando casi 17 m³ de piedra, con lo cual se logra estabilizar estructuralmente la base de sustentación del friso.

El proceso de estabilización en este edificio consistió esencialmente en el relleno de los pozos y túneles hechos por los depredadores en el edificio por debajo del friso.

El túnel donde se encuentra el relieve se dejó con un apuntalamiento preventivo hecho con madera rolliza.

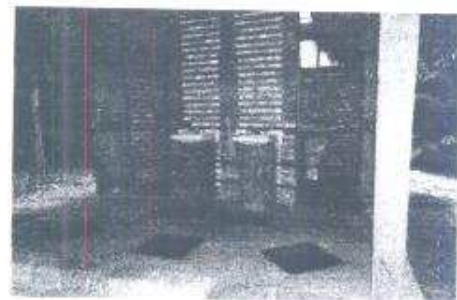
- 1.2.3 Se superviso la fundición de piso con una torta de cemento y duelas de madera así como la colocación de dos retretes y dos lavamanos, para el abastecimiento del agua se hace a través de un depósito elevado, el drenaje se conecta con una fosa séptica. En total se trabajaron 12 m² de piso y los sanitarios quedaron habilitados.

Sanitarios para visitantes en el área arqueológica

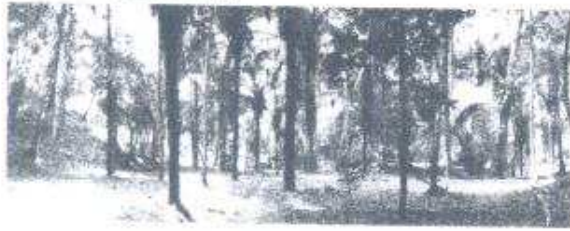
Vista general de una plaza en Naranjo.

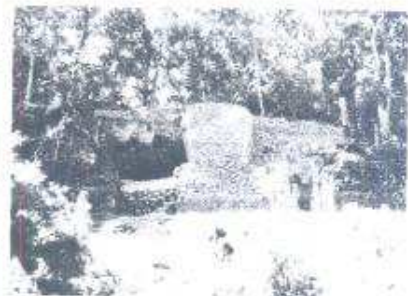
Se estabilizaron los restos de dos bóveda ubicada a 8 y 9 vanos al este del pasadizo central, en la fachada norte, para lo cual fue necesario remover el tronco y las raíces que se encontraron sobre los muros y que aparentemente fueron los principales agentes de deterioro, además de remover el material suelto (piedra y tierra) que se encontró sobre el área.

En la intervención fue necesario cambiar algunas piedras de bóveda por encontrarse totalmente deterioradas y fracturadas y colocar nuevas con el propósito de recuperar volúmenes y masa en los muros para dar estabilidad.

En total se estabilizo un área estimada en 22 m².

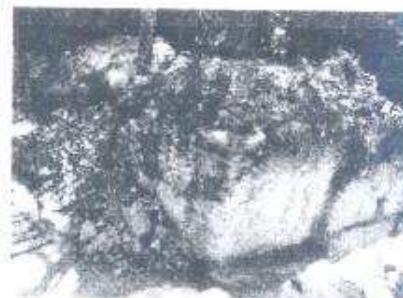
Se supervisó la restauración de la estructura 3; en dos de sus fachadas, la norte y la oeste se trabajaron íntegramente mientras que la sur y la este por su estado de conservación se trabajaron parcialmente. El proceso de intervención consistió en el resane de sisas entre la sillería original así como la recuperación de volumen en los muros especialmente en el núcleo de estos, trabajo hecho con el fin de estabilizarlos.

Se trabajó en el resane de sisas en las fachadas norte y oeste trabajando una superficie de aproximadamente 36 m².

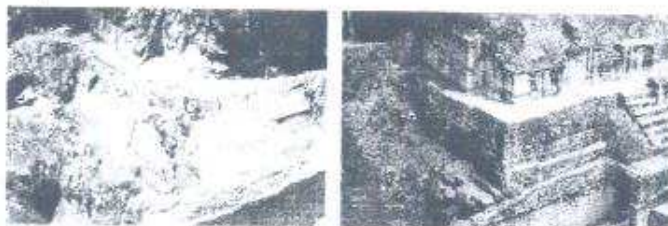
En el Edificio B-14 se trabajó una superficie estimada en 84 m² entre la fachada oeste y el extremo oeste de la fachada sur; entre las actividades realizadas está el resane de sisas entre sillería original, recuperación de volumen en el núcleo de los muros y sobre todo en la esquina suroeste del segundo cuerpo del basamento del templo y los muros del templo.

Edificio B-14 desde la esquina suroeste.

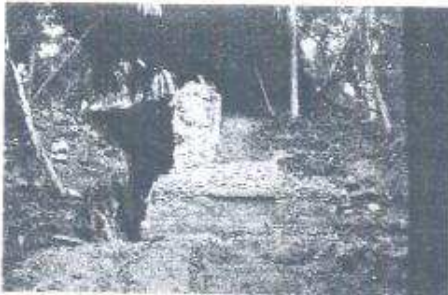
En la fachada este extremo sur, se recuperó volumen en la esquina, estabilizando lo que aún se conserva del muro original. En la fachada este se trabajó el equivalente a los 9 m² de superficie en los muros.

Esquina sureste del edificio A-5

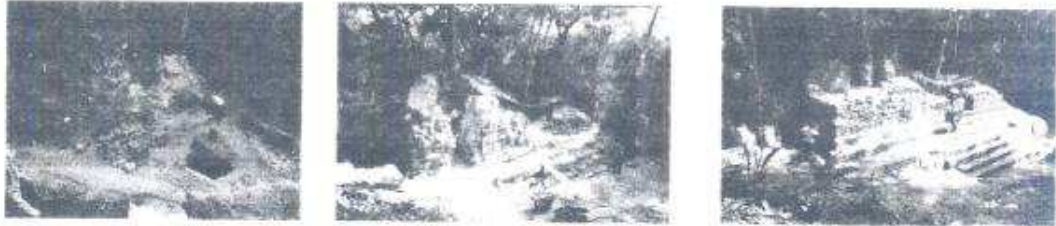
En el edificio A-7 se supervisó los trabajos de restauración del templo y su base de sustentación tanto en el exterior como en su interior, se trabajaron aproximadamente 145 m² entre muros bancas y pisos.

Edificio A-7 y su proceso de restauración

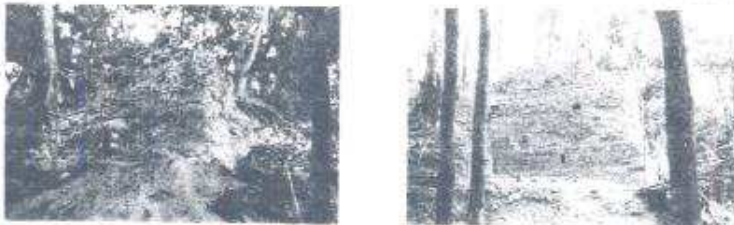
En el edificio A-15 del sitio arqueológico Naranjo se supervisó el trabajo de restauración en la fachadas norte y parte de la fachada oeste, trabajo consistente en la estabilización de los vestigios originales mediante la reposición de volumen en el núcleo y la reintegración de sillares, así como el cambio de algunos sillares por su mal estado de conservación.

Edificio A-15 en su fachada norte.

El área intervenida en el edificio A-15 se estima en 54 m² en sus dos fachadas

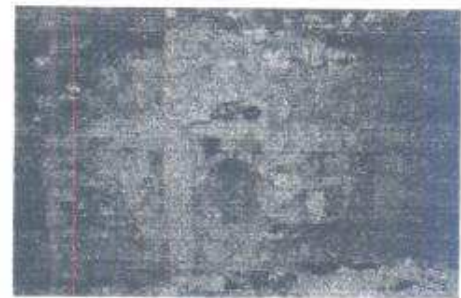
Se inició con el proceso de documentación gráfica y fotográfica de los edificios con arquitectura expuesta en el sitio arqueológico la Honradez enfocando el trabajo principalmente en el edificio A-59 y sus frisos.
