Guatemala, 30 de diciembre 2013.

De la manera mas atenta me dirijo a usted con el propósito de presentarle mi informe de resultados conforme a lo estipulado en el **Contrato Administrativo por Servicios Profesionales numero 328-2013**, aprobado mediante el **Acuerdo Ministerial Numero 26-2013**, correspondiente desde el 2 de enero al 31 de diciembre del presente año.

### **1. TRABAJOS DE INTERVENCIÓN URGENTE DE RESTAURACIÓN EN LA ESTRUCTURA 5E-58 DEL GRUPO G**

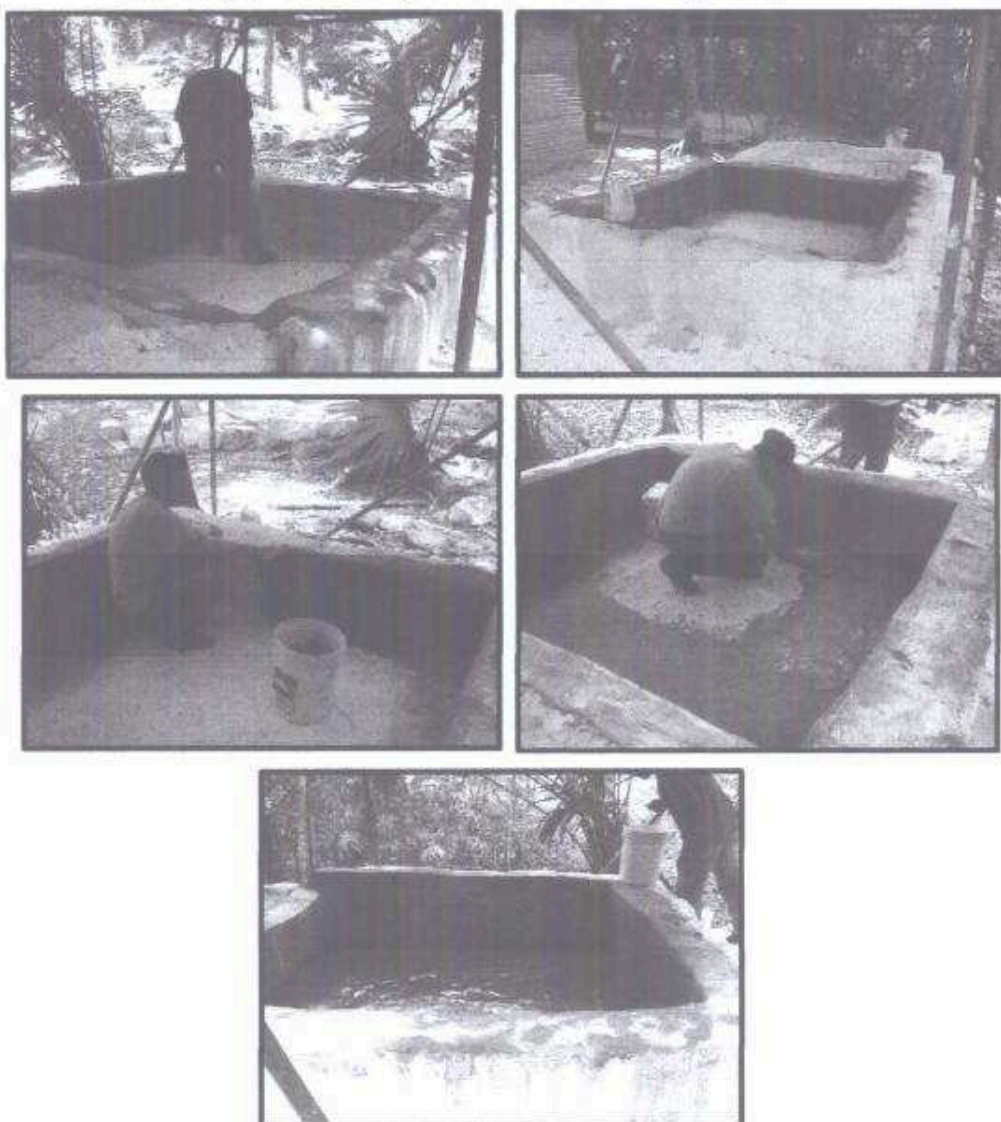
Vista del proceso de impermeabilización de la pileta para mezcla

Se impermeabilizaron los cuatro costados de la pileta que se utilizara para elaborar mezcla en el Grupo G, midiendo en total con la suma de los costados un total de 10 metros, utilizándose para esta actividad el siguiente material: 6 ½ cubetas concreteras de cemento, 6 cubetas concreteras de polvillo fino de piedra de fuego y 28 galones de lejía para que el mismo no reviente o se agriete. También se impermeabilizo el piso de la pileta, utilizándose el siguiente material: 12 cubetas concreteras de mezcla, 3 cubetas concreteras de polvillo fino de piedra de fuego,  $\frac{3}{4}$  de la bolsa de cemento= 37.50 libras y 7 galones de agua de lejía.

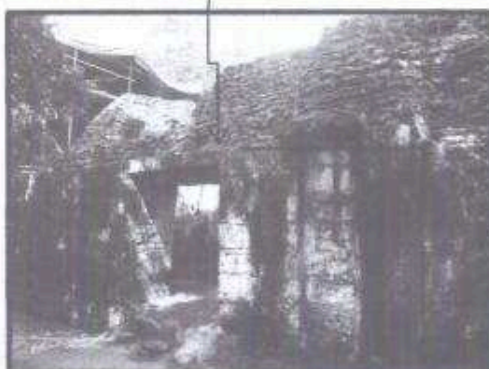
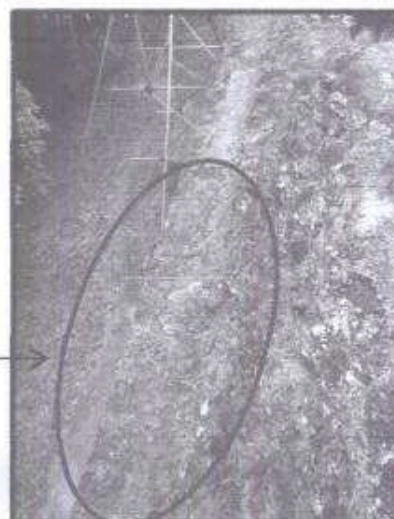
Por recomendaciones del Lic. Enrique Monterroso Asesor de Restauración del Parque, se realizó la actividad de impermeabilizado y sellado del sector de la terraza que se ubica sobre la puerta de acceso a la cámara No. 3 de la Estructura 5E-58 del Grupo G, por lo que existía un socavamiento de tierra o materia orgánica, resultado de la corriente de agua durante las lluvias. Utilizándose para la actividad el siguiente material: 4 cubetas de mezcla,  $\frac{3}{4}$  de cubeta concretera de cuña caliza y un tambo de 5 galones de agua de lejía

Vista del lugar del socavamiento

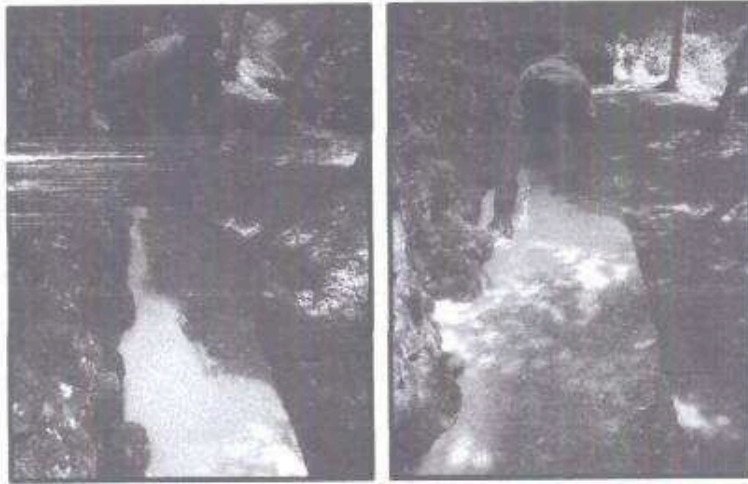
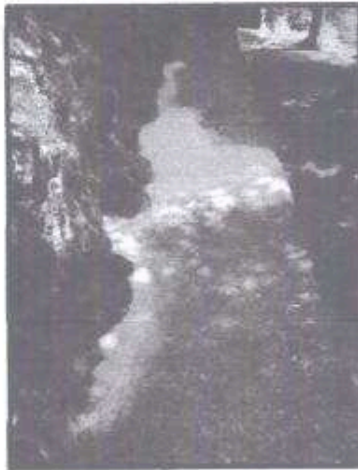
Vista del proceso y finalización de la impermeabilización y el sellado sobre la terraza.
