Guatemala 30 de diciembre 2013

De la manera más atenta, me dirijo a usted con el propósito de presentarle mi informe de resultados conforme a lo estipulado en el Contrato Administrativo por Servicios Profesionales Número 318-2013, y Acuerdo Ministerial 26-2013 del 2 de enero al 31 de diciembre.

RESULTADOS

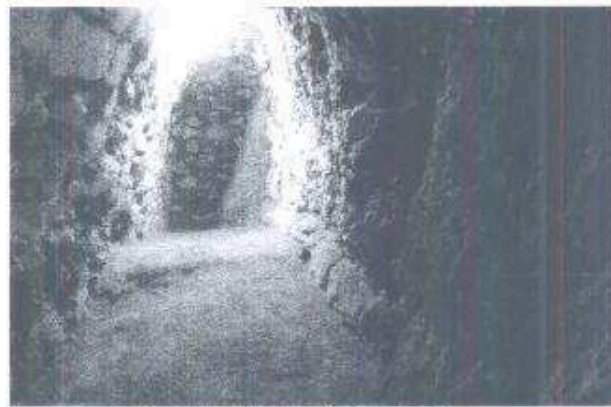
En el sitio de Naranjo, se intervino en el túnel de saqueo del edificio C-9, en un área aproximada de 20 metros cuadrados, donde se documentó una subestructura del período Preclásico, y tres estelas lisas.

Túnel de edificio C-9, ramal norte

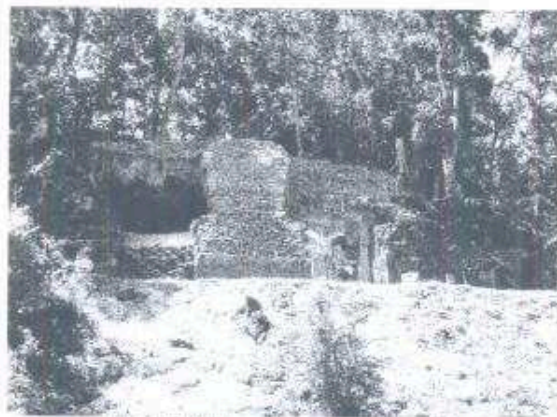
1. Se completaron los trabajos para la estabilización de los restos de dos bóvedas ubicadas a 9 vanos al este del pasadizo central, en la fachada norte del edificio D de Nakum en un área aproximada de 40 m².

Edificio D, Nakum, bóvedas restauradas

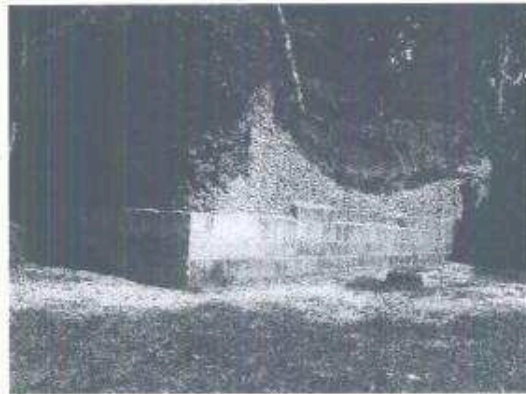
2. En el edificio S, de Nakum se completó la consolidación en un área de 80 m² relacionados a las fachadas sur y oeste relacionadas con el basamento.

Edificio S, Nakum terminado

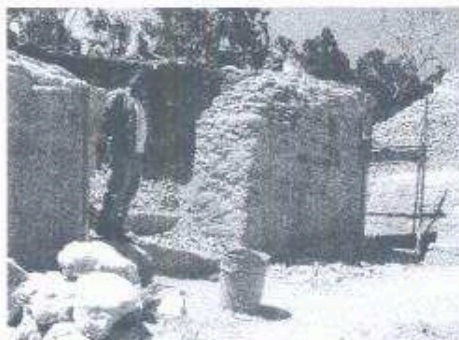
3. En la estructura 3S del edificio B-15 de Naranjo se completó la restauración de las fachadas norte y sur trabajando una superficie de aproximadamente 70 m². Se inició también con la liberación de la cara interior de los muros del recinto central.

Estr. 3-S fachada norte y recinto 1

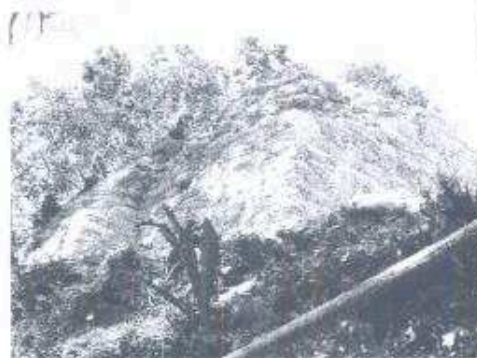
Estructura 3-S, recuperación de volúmenes

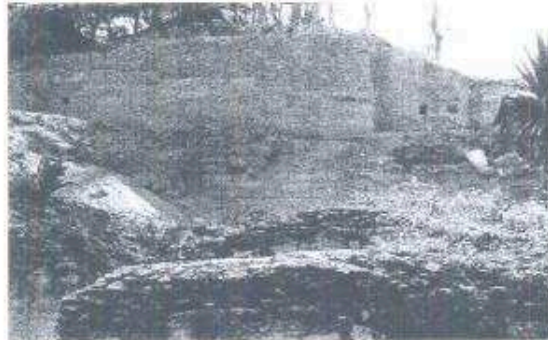
4. En el edificio B-14 de Naranjo, situado en la Acrópolis Central, se consolidaron 75 m², de la fachada oeste del basamento complementario.

Edificio B-14, basamento oeste restaurado

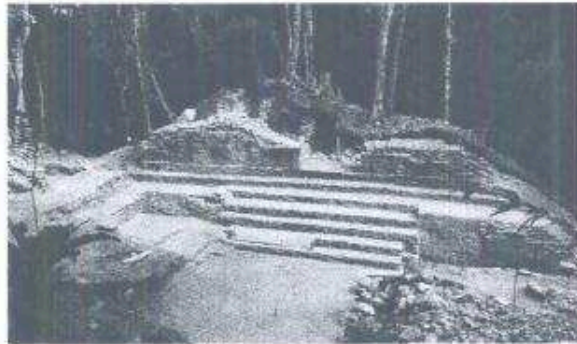
5. En relación al sitio arqueológico de Naranjo, en el área de la Acrópolis Oeste, se hicieron avances en la restauración del palacio A-7, se intervino en una extensión de 128 metros cuadrados, en el área de la fachada sur y recinto oeste.

Edificio A-7 restaurado

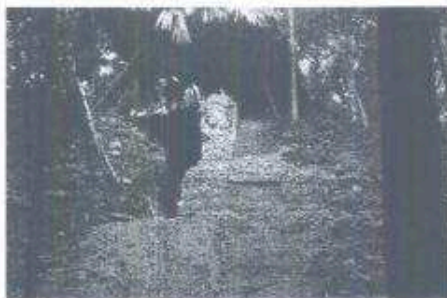
6. En cuanto al el edificio A-5, se ha intervenido en una extensión de 115 metros cuadrados, también en el área de la fachada sur y la esquina Sureste.

Fachada Este

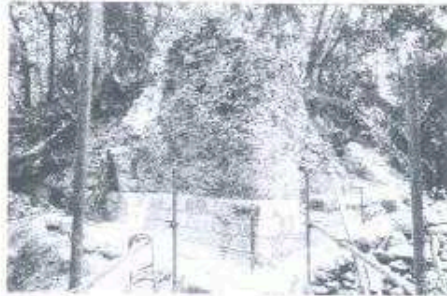
7. En el sitio arqueológico de Naranjo, también se completó la restauración programada para el edificio A-15, ubicado en la plaza Oeste (Ardilla Humeante), se avanzó en un área de 38 metros cuadrados, en el sector de la esquina Noroeste, y

parte de la fachada oeste. Ha sido necesario tallar los bloques de piedra caliza en las canteras, para reconstruir parte de la base de los muros que se encuentra virtualmente destruida.

Edificio A-15, esquina Noroeste

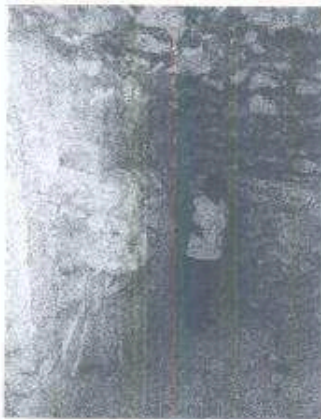
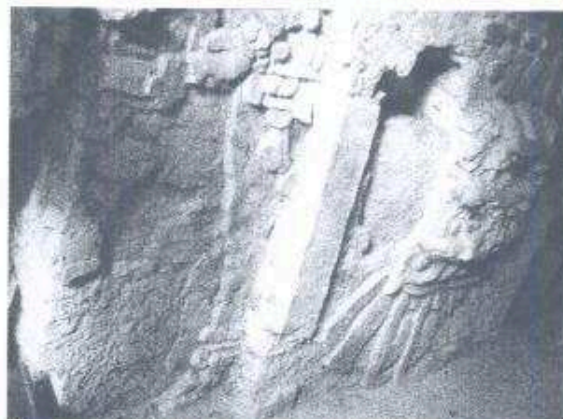
8. Se completó la conservación de la subestructura del edificio A-59 del sitio arqueológico La Honradez en un área aproximada de 35 m². Fue consolidado el friso de la crestería y se colocó una plataforma de madera preventiva ajustada con piedras de mampostería para evitar el derrumbe del techo.

Friso consolidado

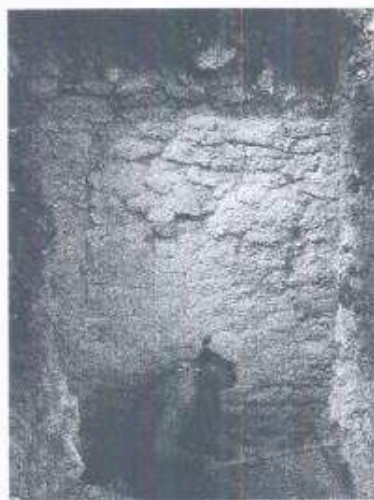
1. En el grupo residencial El Carrizo del sitio arqueológico Naranjo, se han documentado 305 metros cuadrados de saqueos, y áreas de actividad de los antiguos mayas en plaza y recintos de las residencias.

Recinto saqueado edificio 1 El Carrizo

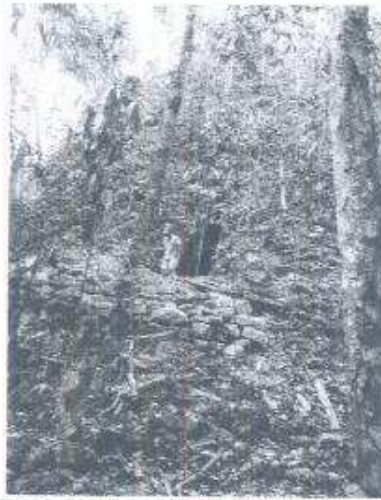
3. En el edificio A-59 del sitio La Honradez, se documentaron 110 metros cuadrados relacionados con túneles de saqueo de las fachadas este y sur, así como plataforma superior.

Túnel de saqueo edificio A-59 La Honradez.

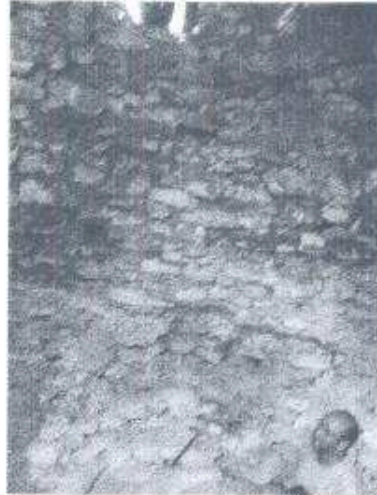
Excavación de saqueadores edificio A-59
