Guatemala, 30 de mayo 2014.  
Informe 05-2014

De la manera más atenta me dirijo a usted con el propósito de presentarle mi informe de actividades mensuales conforme a lo estipulado en el **Contrato Administrativo por servicios Técnico Profesionales Número 197-2014**, aprobado mediante Acuerdo Ministerial Número 27-2014, correspondiente al **mes de mayo del presente año**, y para el cobro de mis honorarios estoy presentando la **factura Serie B número correlativo 000036**.

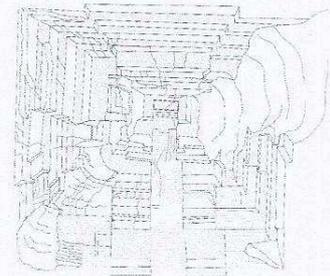
5. Se supervisó los trabajos de recolección de material (piedra laja, arena) que se utilizarán en los trabajos de albañilería orientados para la estabilización del edificio 137 en Yaxha, recolectando el equivalente a 15 m<sup>3</sup> de piedra.

*Planta del edificio 137 con registro de grietas.*
