Guatemala, 27 de junio de 2014
Informe 6-2014

Actividades

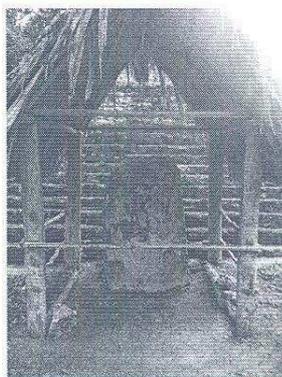
1. Se llevaron a cabo trabajos de limpieza de 21 monumentos escultóricos de Yaxhalo que incluye estelas y altares así como el mascarón y la maqueta. Además de la presencia del polvo, a causa de las lluvias surge microflora que es necesario monitorear para su control, evitando su crecimiento y proliferación.

Foto 1. Estela localizada en el grupo Maler

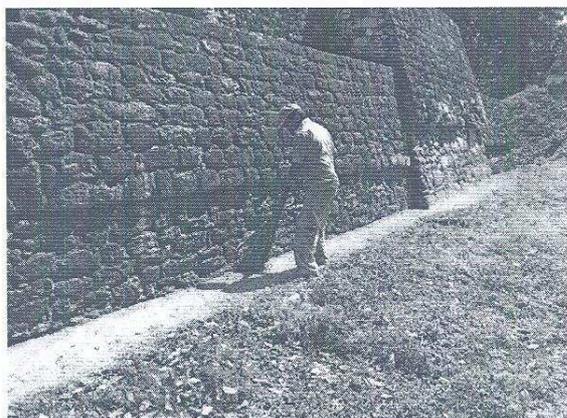
2. En el Grupo Maler se llevaron a cabo trabajos de limpieza de maleza para evitar su crecimiento descontrolado. Puesto que la época lluviosa ha dado inicio, esta actividad se hará con mayor frecuencia. En total se abarcaron 600 m².

Foto 2. Trabajos de limpieza, Grupo Maler

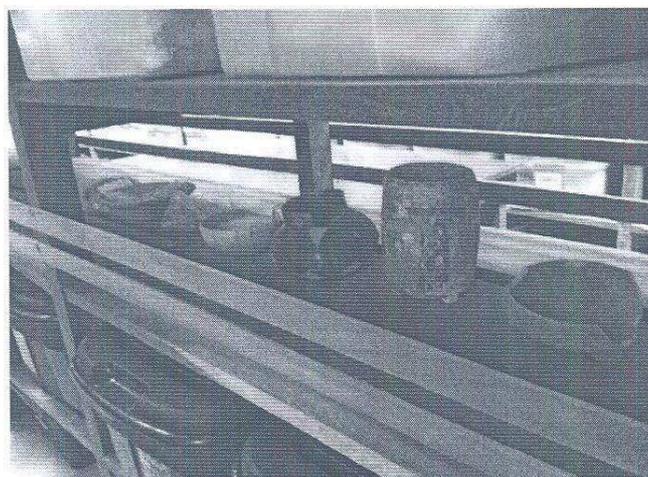
3. En el laboratorio de materiales de Yaxha se efectuaron trabajos de limpieza de cajas, bolsas y piezas resguardadas que contienen los materiales arqueológicos, a fin de mantener unas condiciones adecuadas de almacenamiento.

Foto 3. Una de las vitrinas del Museo de Sitio de Yaxha

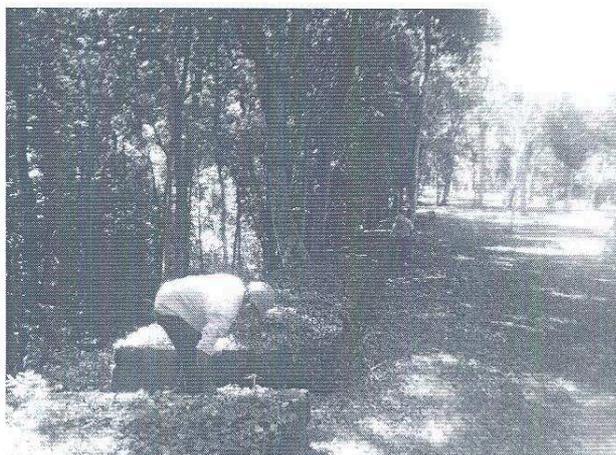
4. En la Calzada Blom se llevó a cabo un reintegro de piedras que se habían desprendido así como trabajos de limpieza, con lo que se busca mantener una adecuada conservación de ese importante elemento arquitectónico de Yaxha.

Foto 4. Basamento del Grupo Maler durante los trabajos de limpieza

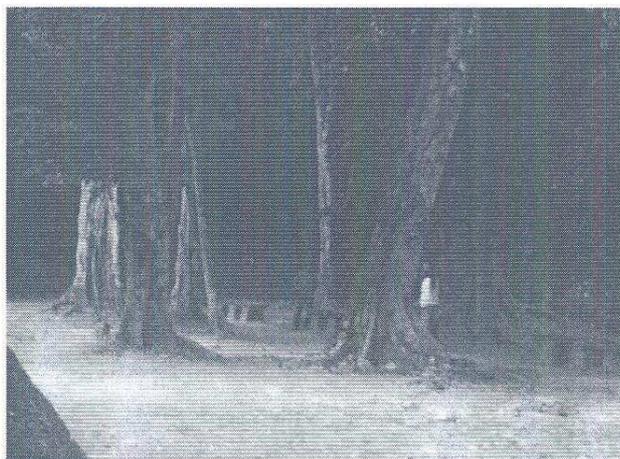
5. En Topoxte se abarcaron 2700m² de trabajos de limpieza de monumentos y manejo de vegetación. Con ello se procura mantener una adecuada condición en el sitio para contribuir a la mejor experiencia posible del visitante.

Foto 5. Personal del Grupo de Conservación durante los trabajos en la Plaza principal del sitio Topoxte

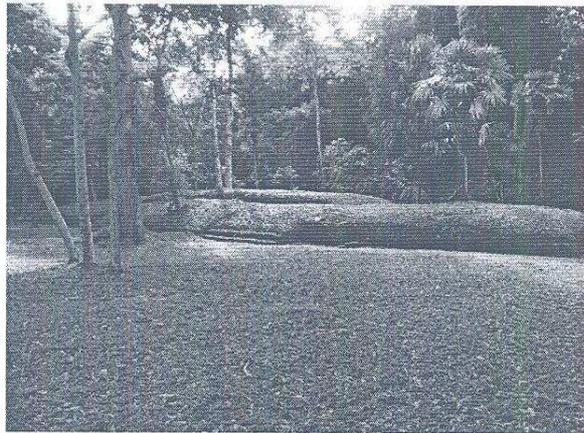
Foto 6. Edificio Sur, Plaza A

6. En la Plaza A se abarcaron 1512 m² de trabajos de limpieza en los edificios Norte y Sur. En el primero, se evalúa el estado de conservación de los muros, verificando que no se produzcan desprendimientos, y de ser así, se atienden de inmediato; en el segundo caso, se busca que la maleza en la sección superior del edificio tenga un crecimiento controlado.

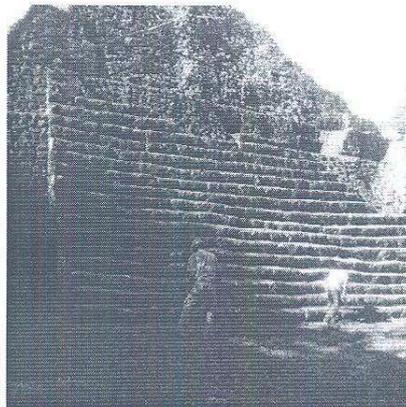
7. En el Edificio 152 de la Plaza C se efectuaron trabajos de limpieza de maleza, abarcando un total de 1350 m². En este sentido, este es uno de los edificios que recibe especial atención debido a que se encuentra expuesto en su totalidad, por lo que constantemente surge maleza que debe controlarse así como piedras que pueden desprenderse

Foto 7. Edificio 152 durante los trabajos de limpieza de maleza

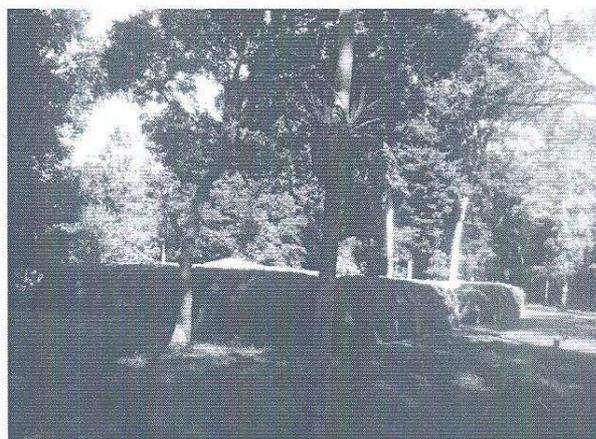
Foto 8. Edificio 261, Plaza A

8. En el Edificio 261 de la Plaza A se abarcaron 448 m² de limpieza de maleza en su lado Norte. Similar a los otros edificios, debe ponerse especial cuidado en controlar el

crecimiento de la vegetación a fin de mantener su estabilidad estructural y permitir la adecuada apreciación por parte del público.

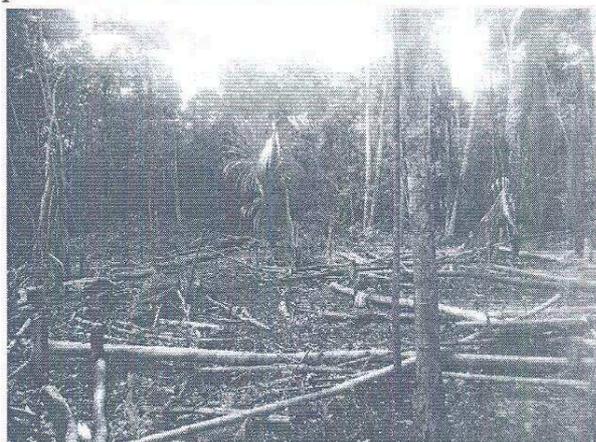
9. Se efectuó una visita al campamento La Perra ubicado hacia el límite del Parque, donde se estará construyendo un puesto para vigilancia conjunta a nivel institucional, para verificar la presencia de un sitio arqueológico, el cual había sido reportado recientemente. Ante tal situación, se solicitó la información que hubiera disponible para verificar si se encuentra delimitado poligonalmente. De no ser así, habría que hacer las gestiones para llevar a cabo dicha actividad.

Foto 9. Al fondo de la imagen pueden observarse dos montículos que forman parte de dicho sitio arqueológico.

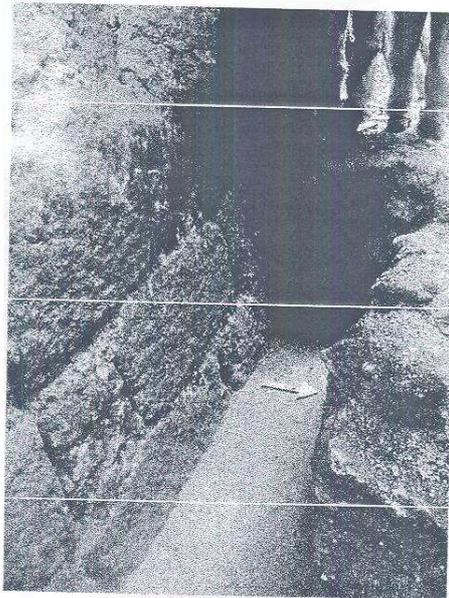
10. Se llevó a cabo un sondeo arqueológico en torno del Edificio 137 de la Acrópolis Norte, a fin de llevar a cabo una evaluación y diagnóstico sobre el estado de conservación de las grietas presentes principalmente en sus lados Norte y Este. En este sentido, fue posible establecer que las grietas no presentan una continuidad bajo el edificio, por lo que la estrategia para la intervención se efectuará hacia los cuerpos superiores.

Foto 10. Muro Norte visible parcialmente desde su arranque evidenciando la falta de continuidad de la grieta en dicho punto, lo cual fue observado en los demás puntos
