Guatemala, 31 de julio de 2014
Informe 7-2014

De la manera más atenta me dirijo a usted con el propósito presentarle mi informe de actividades mensuales conforme a lo estipulado en el **Contrato Administrativo por Servicios Profesionales Número 268-2014**, aprobado mediante el acuerdo ministerial **Número 29-2014** correspondiente al mes de Julio del presente año y para el cobro de mis honorarios estoy presentando la Factura Serie "A" y correlativo 00023.

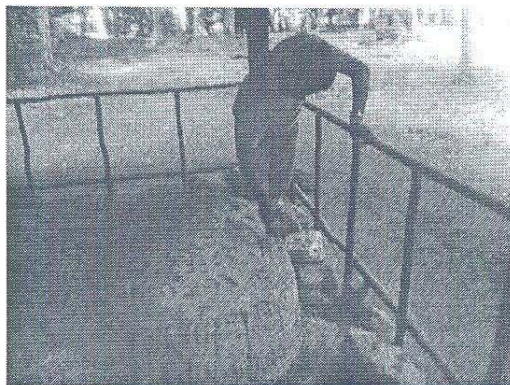
1. Se llevaron a cabo trabajos de limpieza de 22 monumentos escultóricos de Yaxha comprendiendo tanto estelas como altares además d el mascarón y la maqueta. Dado la llegada de las lluvias, ha sido necesario poner atención a la microflora que está surgiendo en distintos puntos.

Foto 1. Estela localizada en la Plaza D al momento de estarla atendiendo

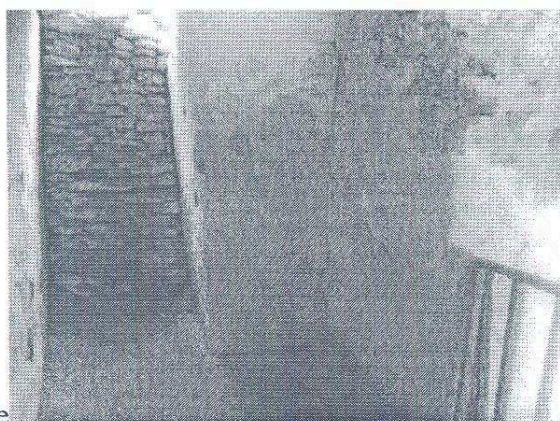
2. En el Edificio 218 localizado en la Acrópolis Este se llevaron a cabo trabajos de limpieza de maleza para evitar su crecimiento descontrolado, así como barrido de sus cuartos para evitar la acumulación de polvo y materiales orgánicos, abarcando 500 m².

e
Foto 2. Trabajos de limpieza, Edificio 218

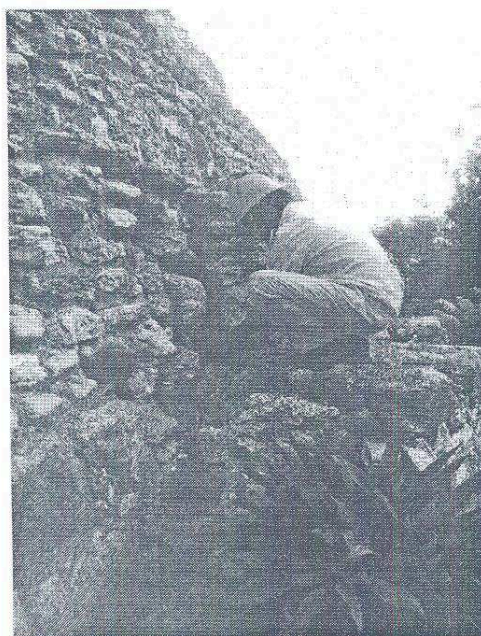
3. En el edificio 142 de la Acrópolis Norte de Yaxha se llevaron a cabo trabajos de limpieza y barrido de vegetación en muros y plataformas, previniendo el riesgo del crecimiento del material orgánico que podría poner bajo riesgo su estabilidad.

Foto 3. Trabajo de limpieza en el Edificio 142 de la Acrópolis Norte

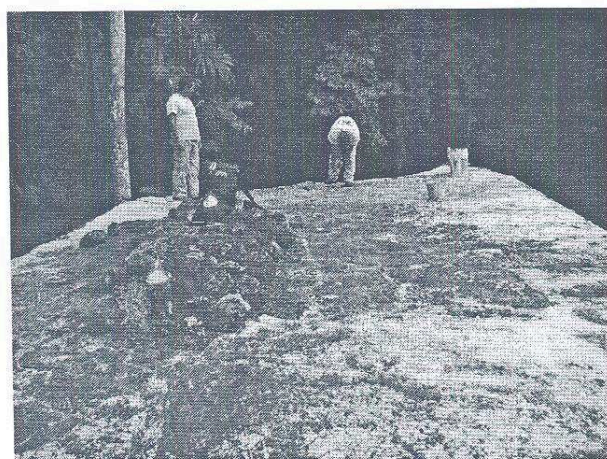
4. En el Juego de Pelota I se llevaron a cabo trabajos de llenado y resane de grietas a fin de protegerlo de cualquier filtración de agua que pudiera poner bajo riesgo su estabilidad estructural, abarcando 45 m².

Foto 4. Trabajos de llenado de grietas y resane, Juego de Pelota I

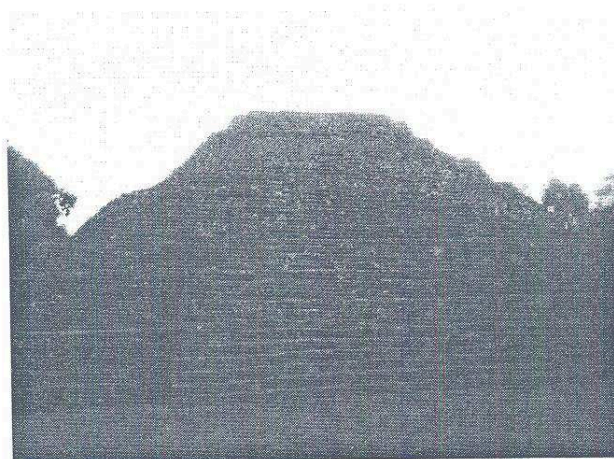
Foto 5. Edificio 152 de la Plaza C

5. En el Edificio 152 de la Plaza C se llevaron a cabo trabajos de limpieza y sellado de grietas. Para esta actividad primero se efectúa una limpieza completa de la grieta para remover polvo y materia orgánica. Luego se efectuó una aplicación de mezcla de cal y tierra. El área abarcada fue de 45 m².

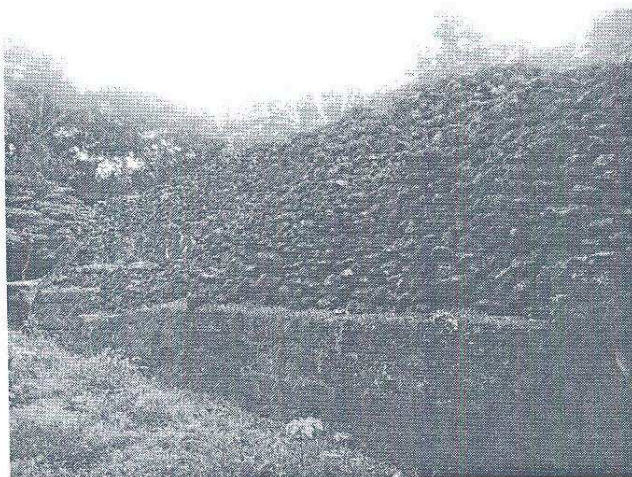
6. En el Edificio 90 de la la Plaza B se abarcaron 1280 m² dedicados a trabajos de limpieza de vegetación y resane de grietas. Al igual que en los otros casos, para el resane se efectúa inicialmente una limpieza de polvo y materia orgánica en torno a la grieta para luego aplicar la mezcla de cal y tierra.

Foto 6. Lado oeste del Edificio 90, Plaza C, luego de los trabajos

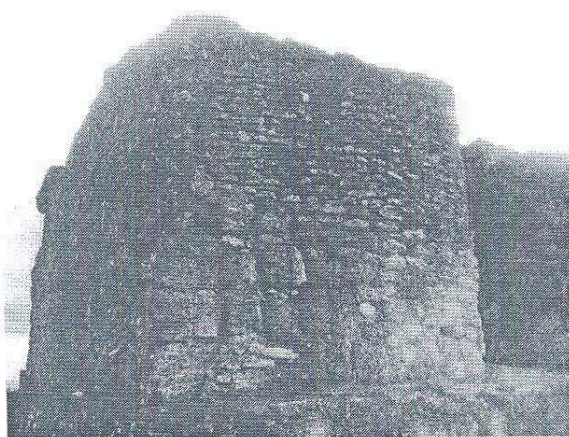
7. En el Edificio 216 de la Acrópolis Este se llevaron a cabo trabajos de limpieza de maleza en sus diversos pisos. Este edificio, debido a su magnitud e importancia para el sitio, recibe la mayor parte de la visita turística, por lo cual las medidas de conservación deben ser tomadas para garantizar su protección.

Foto 7. Edificio 216, esquina noreste en el templo, luego de los trabajos efectuados

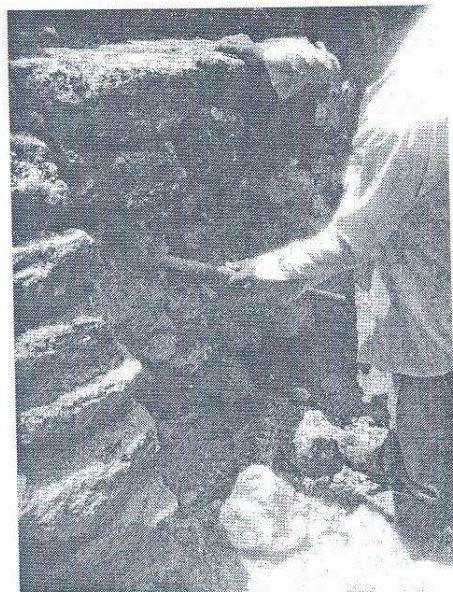
10. Se han continuado los trabajos de sondeo en el Edificio 137 de la Acrópolis Norte. Se ha logrado conocer el estado actual de los rellenos, notando que el material que le sirve de sustento a la fachada es en un alto porcentaje tierra suelta, lo que llevará a tomar medidas específicas durante su proceso de restauración.

Foto 10. Sondeo efectuado en el segundo cuerpo, lado oeste del Edificio 137, Acrópolis Norte
