Guatemala, 30 de septiembre de 2014  
Informe 9-2014

De la manera más atenta me dirijo a usted con el propósito presentarle mi informe de actividades mensuales conforme a lo estipulado en el **Contrato Administrativo por Servicios Profesionales Número 268-2014**, aprobado mediante el acuerdo ministerial **Número 29-2014** correspondiente al mes de Septiembre del presente año y para el cobro de mis honorarios estoy presentando la Factura Serie "A" y correlativo 00025.

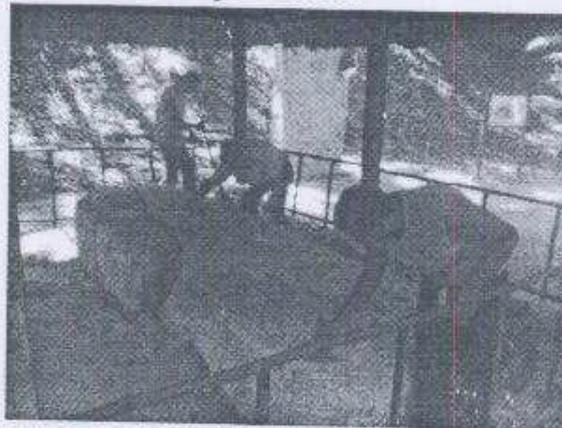
Foto 1. Limpieza de la Estela 31, Plaza E

1. Se efectuaron trabajos de conservación preventiva en 17 estelas y 9 altares del sitio arqueológico Yaxha, actividad que implicó principalmente en una limpieza mecánica para prevenir el crecimiento de microflora y polvo. Asimismo ante el inicio de la temporada de lluvias se están monitoreando constantemente. De manera adicional se efectuaron trabajos de limpieza en tres réplicas de las estelas localizadas en las plazas A, B y E, así como la maqueta ubicada en el ingreso al área arqueológica y el mascarón localizado en el basamento de la Acrópolis Norte.

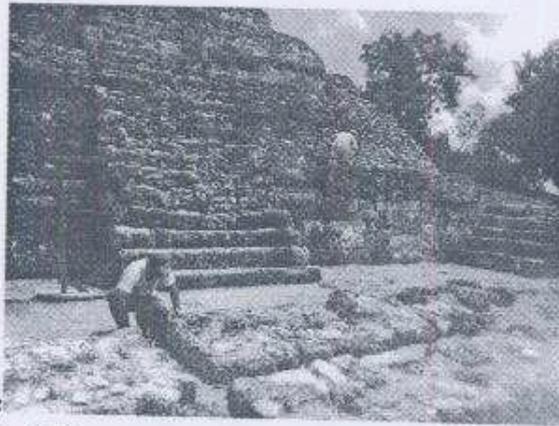
Foto 2. Edificio 142 en su sección superior durante los trabajos de limpieza

2. En los edificios 134, 137, 142, 144, de la Acrópolis Norte se efectuaron trabajos de limpieza de maleza, la cual ha tendido a incrementar su crecimiento ante el inicio de la temporada de lluvias. Se tomaron en cuenta los distintos cuerpos y muros, así como los espacios intermedios. En total se abarcaron 6957 m<sup>2</sup>.

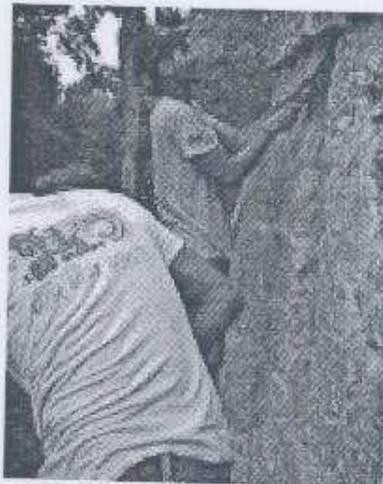
Foto 3. Edificio 216, mientras se estaba efectuando la intervención en la grieta

3. En la Acrópolis Este se llevaron a cabo diversos trabajos. En el caso del Edificio 216, se puso especial cuidado a una grieta que abarcaba completamente el quinto cuerpo cerca de su esquina noroeste. Ello implicó limpiar completamente el área afectada, remover un tronco delgado de árbol que se localizaba en su interior y luego pegar piedras y resanar. De manera adicional se pegaron piedras. Entre tanto, en el Edificio 218 se efectuó limpieza de maleza en el exterior y de cuartos y bóvedas en el interior. En total se abarcaron 1164 m<sup>2</sup>.

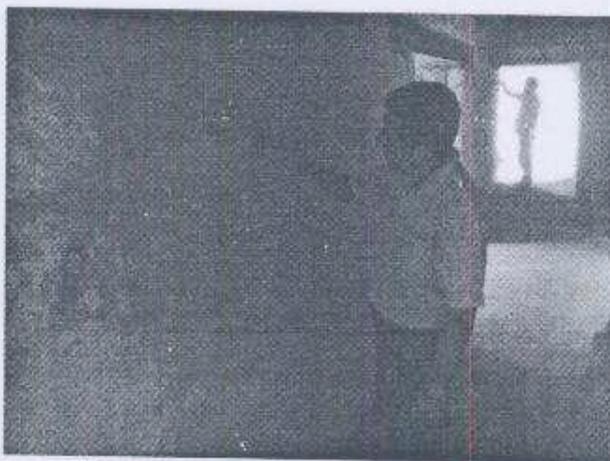
*Foto 4. Cámara del Edificio 375 de la Acrópolis Sur durante los trabajos de limpieza*

4. En el Edificio 375 de la Acrópolis Sur Este se llevaron a cabo trabajos de limpieza de basura orgánica de cuartos, bóvedas y muros. Adicionalmente, ante el surgimiento de microflora en el muro que contiene los grafitos, se llevó a cabo un tratamiento con agua de cal. Se abarcaron 200 m<sup>2</sup>.

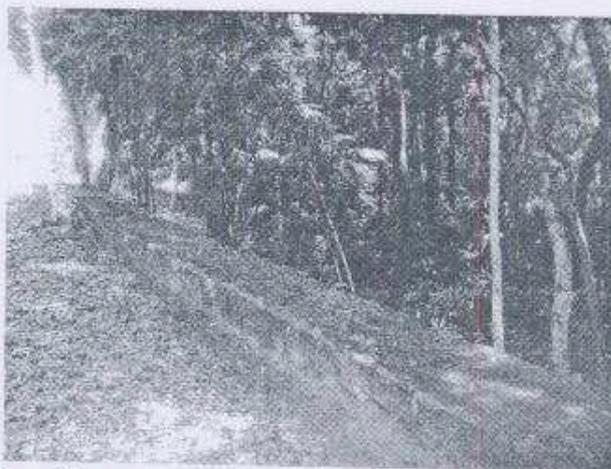
*Foto 5. Parapeto oeste, Calzada Blom previo a los trabajos*

5. La basura orgánica surge con regularidad en la Calzada Blom, y ante el inicio de la temporada de lluvias, ésta se incrementa considerablemente, por lo que fue debidamente atendido. Ello se hace más notorio en el área que abarcan los parapetos. En total se abarcaron 2000 m<sup>2</sup>.

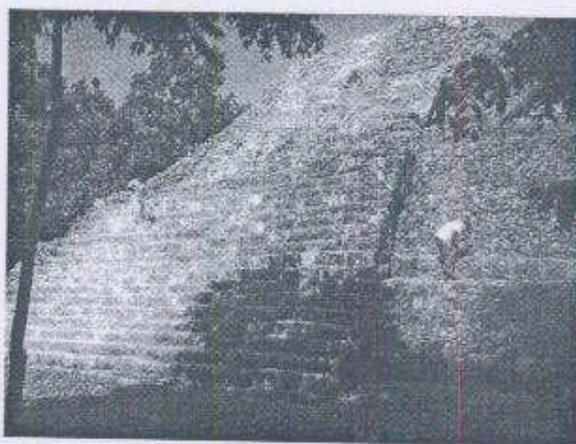
*Foto 7. Edificio 152 de la Plaza C durante los trabajos*

7. En el Edificio 152 de la Plaza C se llevaron a cabo trabajos de limpieza de maleza en los distintos cuerpos que la componen. Tal como se ha indicado, el reciente inicio de la temporada de lluvias incide directamente en el crecimiento de la vegetación, y la tarea de remoción es sumamente minuciosa al tener que hacerse una a una. Asimismo se reintegraron piedras localizadas en el cuerpo superior que se habían desprendido. En total se abarcaron 7200 m<sup>2</sup>.

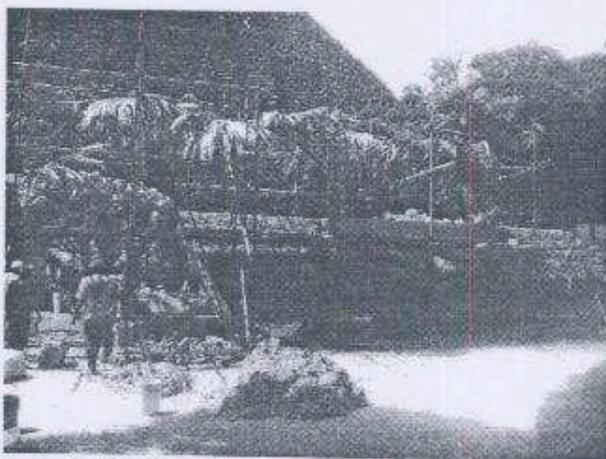
*Foto 8. Lado Norte del Edificio 137, que en su primer cuerpo se ha avanzado en la recolocación y restitución de bloques en mal estado*

8. Se llevó a cabo la supervisión de la intervención efectuada en el Edificio 137 de la Acrópolis Norte, lo que ha avanzado de manera positiva al llegar actualmente a abarcar cerca del 40% del área programada para el presente año. Se ha coordinado y prestado el apoyo a los dibujantes, para lo que se ha designado personal específico.
