Guatemala, 29 de mayo de 2015  
**Informe No 05-2015**

De la manera más atenta me dirijo a usted con el propósito de *presentarle mi Informe de las Actividades Mensuales, conforme lo estipulado en el Contrato Administrativo por Servicios Técnico Profesionales No 41-2015 y Aprobado mediante Acuerdo Ministerial No 17-2015, correspondiente al mes de mayo del presente año*, y para cobro de mis honorarios, estoy presentando la *Factura Serie A y Correlativo No 0020*:

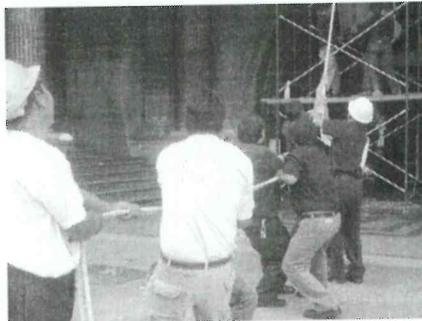
Momentos en que se baja la lámpara principal

1. Inicé con los trabajos de mantenimiento preventivo a las Lámparas ubicadas en el Ingreso Principal del Palacio Nacional de la Cultura, en primer lugar se bajaron cada una, necesitándose como 15 personas para lograr el objetivo, luego se les limpió con wyppe una fuerte capa de polvo que contenían, se les limpió las heces de las palomas que por la noche pernoctan en todo el frontispicio del Palacio Nacional de la Cultura, se cambiaron las bombillas quemadas y nuevamente se colocaron en su lugar, como lo muestran las fotografías:

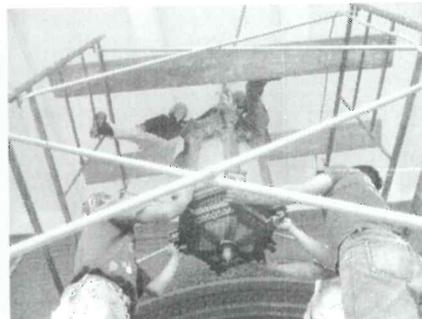
Asegurando la lámpara para bajarla

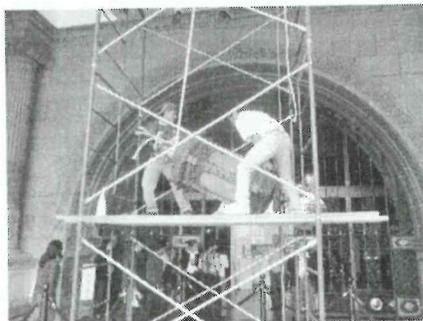
Lámpara ya en proceso de ser bajada

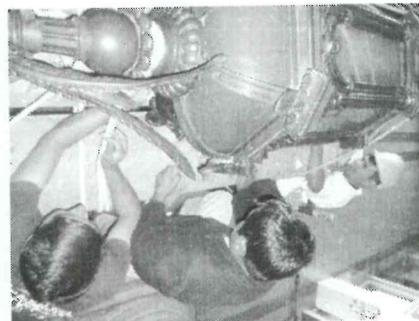
Inicio del proceso de limpieza

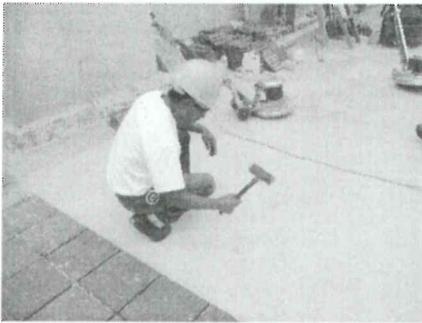
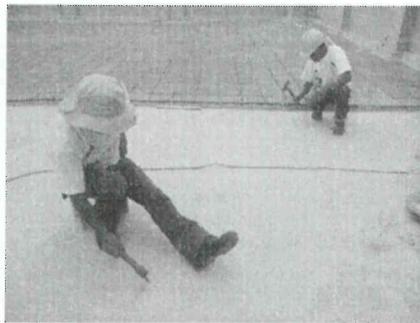
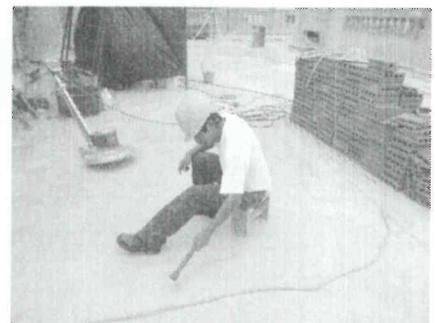
2. Se continúa la limpieza y picado de la losa del torreón central, para remover todo residuo del residuo a base de petróleo que sirvió en su época, para colocar la baldosa actualmente se necesita se necesita picar y limpiar dicho residuo para una mejor adherencia del pegado de baldosa.

Limpieza efectuada con hachuelas, *es un proceso lento para no lastimar la losa*

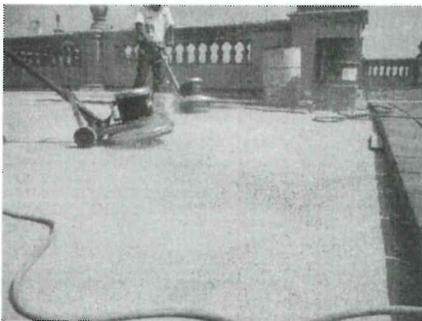
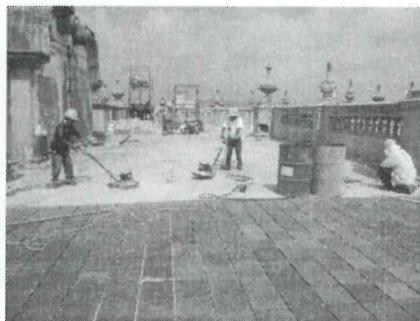
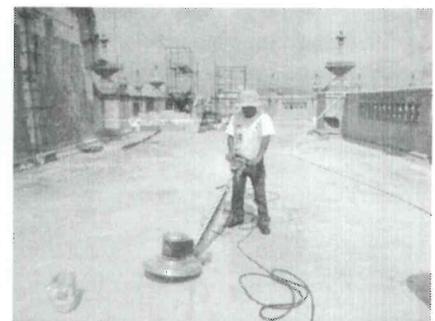
Limpieza del residuo de la manta asfáltica con pulidora de baja revolución, es un proceso igualmente lento pero efectivo

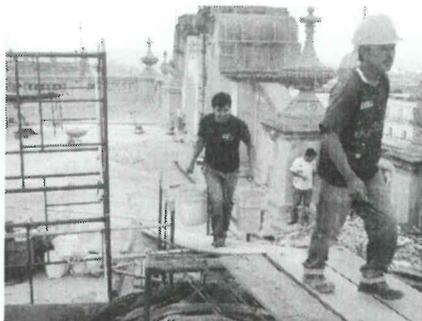
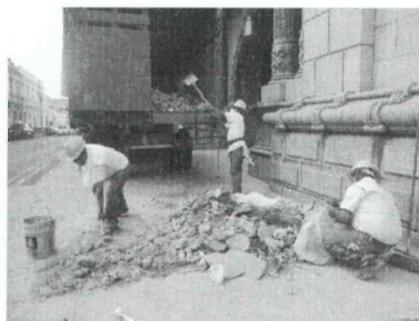
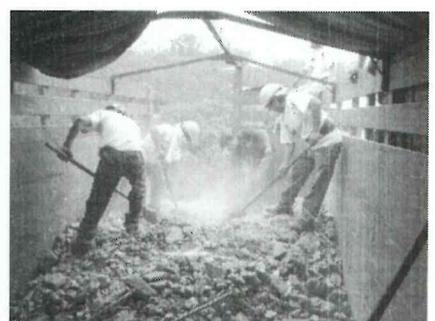
3. Se procedió también a la extracción de treinta y seis metros cúbicos (36.00 M3) de ripio de la azotea del torreón central faltando una camionada de 12,00 M3, los cuales se fueron a descargar a un botadero de la entrada principal de Mixco.

Momentos en que se procedía a la extracción del ripio de la azotea del Palacio Nacional de la Cultura
