Guatemala, 29 de mayo 2015.  
Informe 05-2015

De la manera más atenta me dirijo a usted con el propósito de presentarle mi informe de actividades mensuales conforme a los estipulado en el **Contrato Administrativo por servicios Técnico Profesionales Número 8-2015**, aprobado mediante Acuerdo Ministerial Número **16-2015**, correspondiente al mes de **mayo del presente año**, y para el cobro de mis honorarios estoy presentando la **factura Serie B número correlativo 000057**.

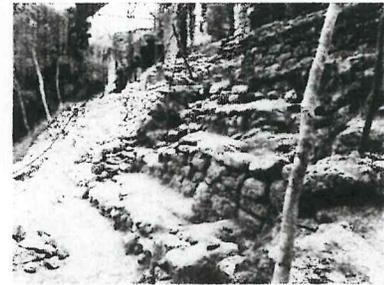
3. Se supervisó los trabajos realizados en el lado oeste del edificio B-18, en donde se realizan actividades de restauración en los laterales de las gradas, trabajando el último cuerpo de la pirámide recuperando parte de su volumetría consolidando el material de relleno y lo que se conserva de la piedra de fachada. Se estabilizó 10 m<sup>2</sup> de los cuerpos.

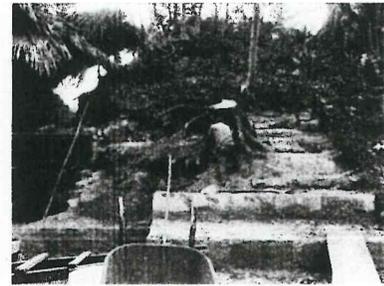
4. Se supervisó los trabajos de restauración en el edificio A-3 del sitio arqueológico Naranjo, en donde la actividad de restauración se realiza en el muro norte en donde se está desmontando piedra de fachada que da forma a la decoración de la fachada y se sustituye por piedra nueva pues la original se encuentra totalmente deteriorada, por la complejidad del trabajo el área trabajada es de 5 m<sup>2</sup>.

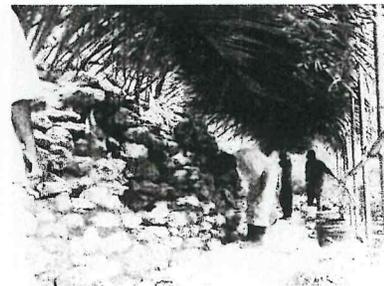
5. Se supervisó los trabajos de restauración en el edificio B-24 del sitio arqueológico Naranjo, en donde se trabaja en la estabilización del talud en la mitad sur del cuerpo sobre el que se apoya el mascarón en la fachada oeste, el trabajo consiste esencialmente en la remoción de la piedra y relleno suelto recuperando nuevamente su volumen utilizando piedra y mezcla hecha a base de cal, se estima que se trabajó 28 m<sup>2</sup> de muro.
