Guatemala, 30 de diciembre de 2016
Informe 12-2016

De la manera más atenta me dirijo a usted con el propósito presentarle mi informe de actividades mensuales conforme a lo estipulado en el **Contrato Administrativo por Servicios Profesionales Número 56-2016**, aprobado mediante el acuerdo ministerial **Número 24-2016** correspondiente al mes de diciembre del presente año y para el cobro de mis honorarios estoy presentando la Factura Serie "A" y correlativo 00057.

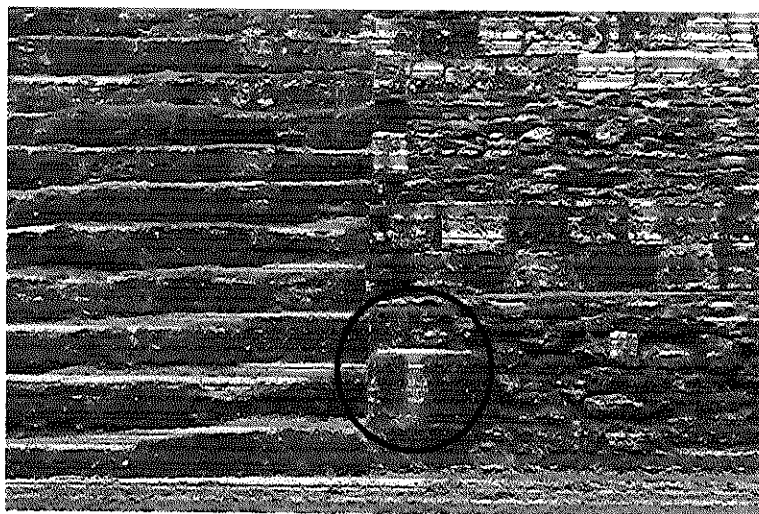
Foto 2. Edificio 144, Acrópolis Norte, Yaxha. Encerrado en un círculo se indica el bloque que fue reintegrado.

1. En el Edificio 144 de la Acrópolis Norte se realizaron trabajos de conservación consistentes en desyerbe de brotes de maleza ubicados en las juntas de los bloques constructivos de su fachada. Asimismo, se reintegró con mezcla de cal un bloque de la fachada este que se había desprendido de modo parcial. Las condiciones climáticas del momento han sido propicias para el crecimiento y proliferación de vegetación. En total se abarcaron 1736 m².

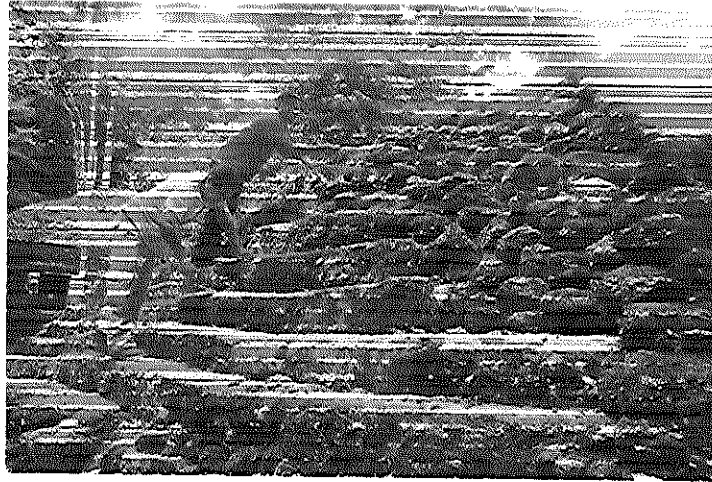
Foto 4. Edificio 395, Juego de Pelota, Yaxha

3. En el Juego de Pelota se efectuaron actividades de limpieza de maleza que incluyó la remoción de brotes de maleza. Asimismo, se notó que, si bien la grieta observada con anterioridad en el Edificio 395 no había evolucionado hacia un crecimiento, dado el clima por la época del año, llevó a decidir su sellado con mezcla de cal, agua y tierra. No

obstante, se seguirá efectuando monitoreo para verificar cualquier cambio que pudiera ocurrir. En total se abarcaron 2108 m².
