Guatemala, 31 de enero de 2018
Informe 01-2018

Actividades realizadas

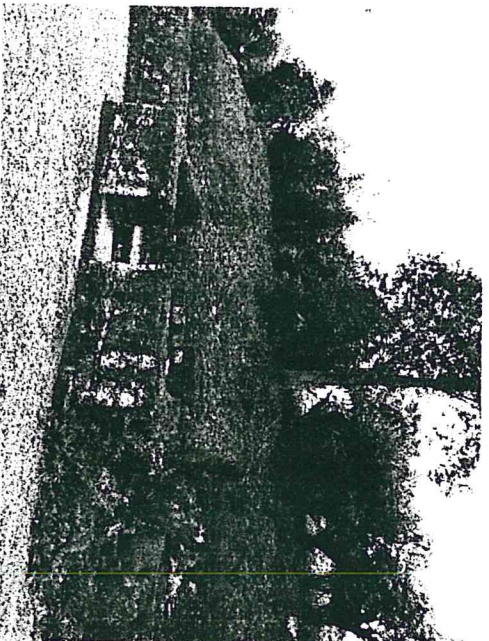
1. En los edificios 217, 218 y 219 de la Acrópolis Este se desarrollaron trabajos de limpieza de maleza en sus fachadas este y oeste. En el caso de las cámaras rellenas ocurre una mayor proliferación de maleza en comparación a la fachada, y se hace necesario efectuar conservación preventiva de estuco, lo que se programará oportunamente. En total se abarcaron 200 m².

Foto 1. Edificio 218, Fachada Este, Acrópolis Este, Yaxha

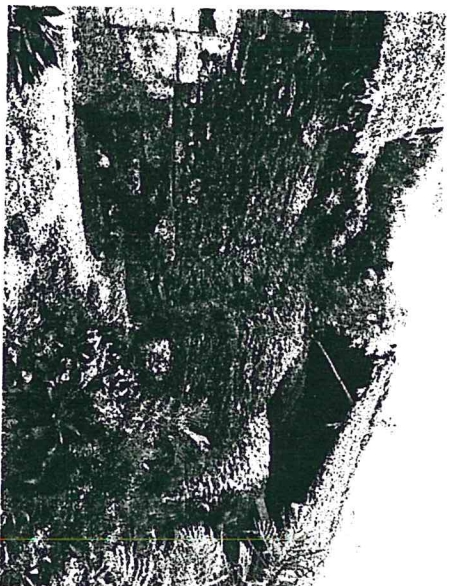
Foto 2. Edificio 218, Fachada Oeste, Acrópolis Este, Yaxha

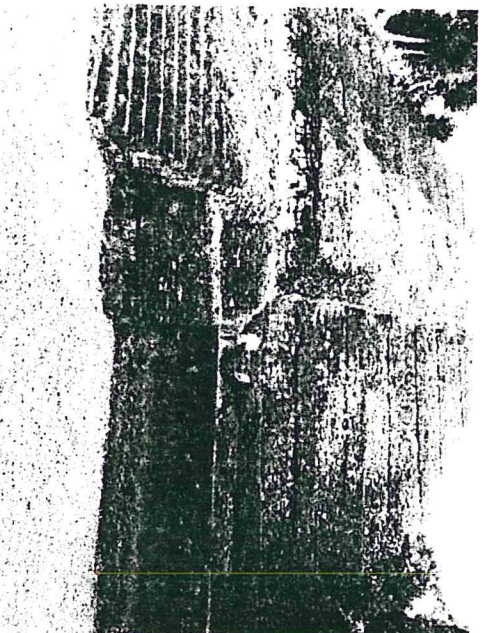
2. En el Edificio 216 de la Acrópolis Este se desarrollaron trabajos de limpieza de maleza en su fachada oeste. Se realizó asimismo una observación minuciosa de su estado de conservación para prevenir que no sufriera mayores deterioros. En total se abarcaron 160 m².

Foto 3. Edificio 216, Fachada Oeste, Acrópolis Este, Yaxha

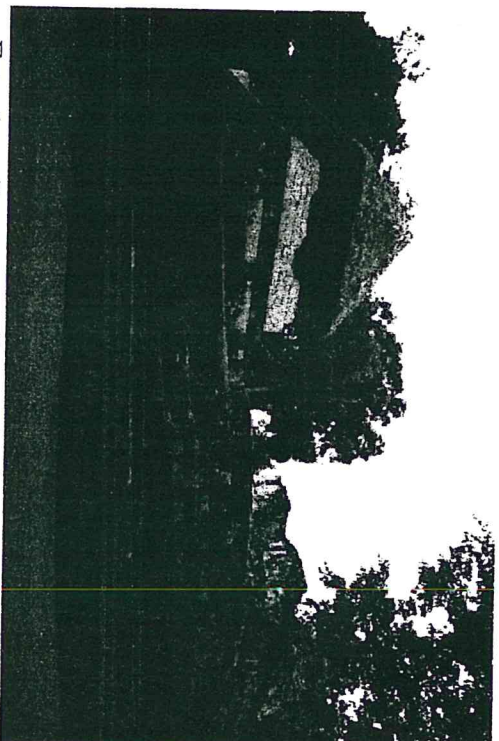
3. En el Basamento Oeste de la Acrópolis Norte proliferó la maleza ante la presencia de lluvias en el mes previo, por lo que debió realizarse limpieza de maleza y desyerbe. Se verificó asimismo que estuvieran despejados los sistemas de drenaje y se monitoreó el estado del estuco ubicado en el talud, el cual en siguientes meses será objeto de trabajos de limpieza. En total se abarcaron 48 m².

Foto 4. Basamento Oeste, Acrópolis Norte, Yaxha

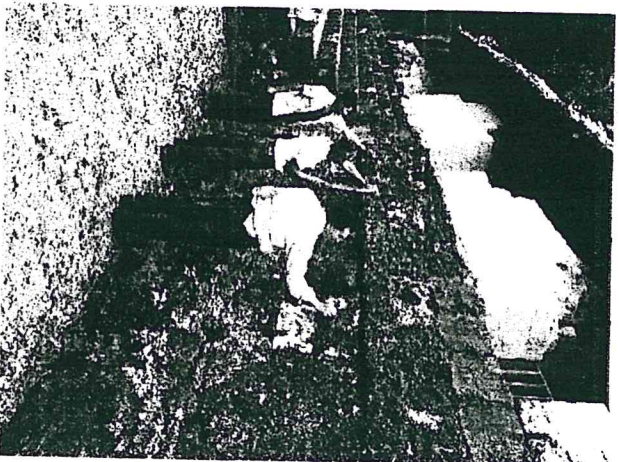
4. En el Edificio 134 de la Acrópolis Norte se desarrollaron trabajos de limpieza de maleza. En este caso en particular se observó un deterioro del piso de sacrificio en el área en torno a las cámaras, en el cual se programarán los trabajos específicos para su reposición, protegiendo su integridad estructural. En total se abarcaron 200 m².

Foto 5. Edificio 134, Acrópolis Norte, Yaxha

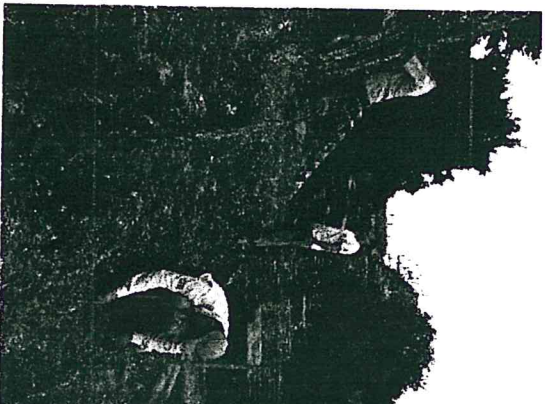
5. En el Edificio 142 de la Acrópolis Norte se efectuaron trabajos de barrido de basura orgánica y remoción de brotes de maleza ubicada en su fachada Este. Esta construcción

se considera una de las prioritarias debido por un lado a su volumen y por el otro al grado de visita que recibe. Se abarcaron 97 m².

Foto 6. Edificio 142, Acrópolis Norte, Yaxha

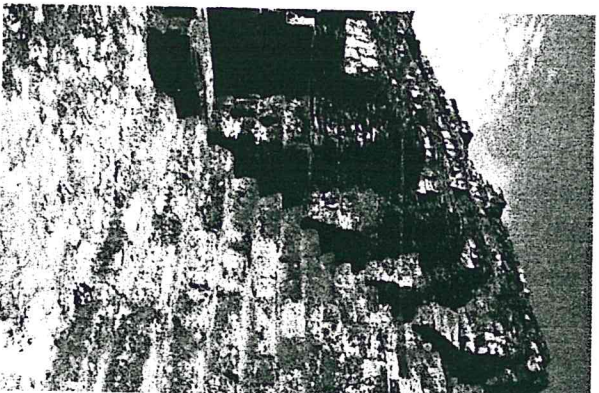
6. En el Edificio 144 de la Acrópolis Norte se llevaron a cabo trabajos de limpieza de maleza y desyerbe en su fachada Sur. Se observó además su integridad a efecto de prevenir cualquier desprendimiento de bloques de fachada o piedra de embono para atenderlo de modo oportuno. En total se abarcaron 74 m²

Foto 7. Edificio 144, Acrópolis Norte, Yaxha

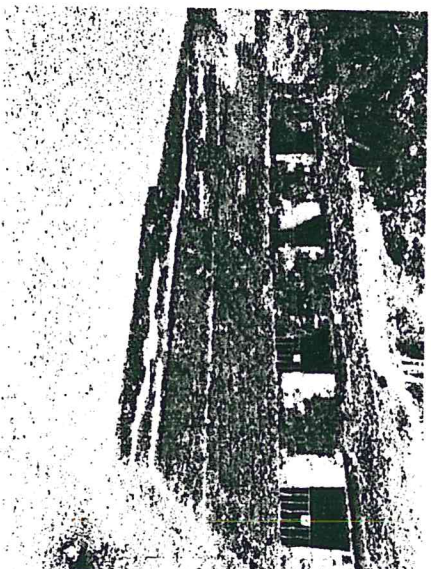
9. En el Edificio 389 de la Acrópolis Sur se puso atención a la maleza que ha proliferado, procediendo a la realización de trabajos de barrido de basura orgánica y remoción de brotes de maleza. Asimismo, se puso atención a elementos como los dinteles y el techo, ya que por esos puntos han ocurrido filtraciones de humedad, lo que se deberá tratar posteriormente. Fn total se abarcaron 48 m².

Foto 10. Edificio 389, Acrópolis Sur, Yaxha

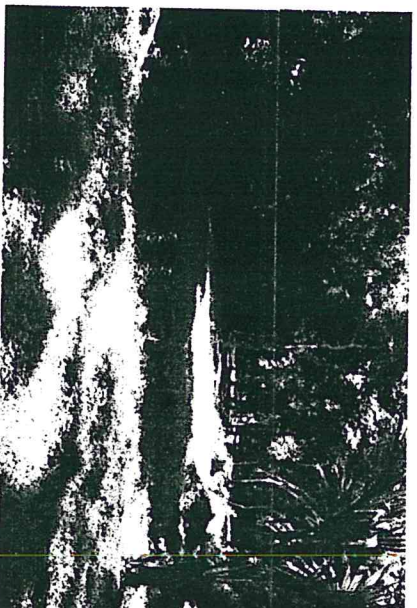
10. En los parapetos Este y Oeste de la Calzada Blom además de la maleza ocurre una acumulación constante de hojas de árboles, por lo que fue necesario realizar un barrido general y dado que también personal de vigilancia barre en el espacio intermedio, se puso atención a evitar que las ramas y hojas caídas que quitan, lo pongan hacia el lado Este. Fn total se abarcaron 352 m².

Foto 11. Parapeto Este, Calzada Blom, Yaxha

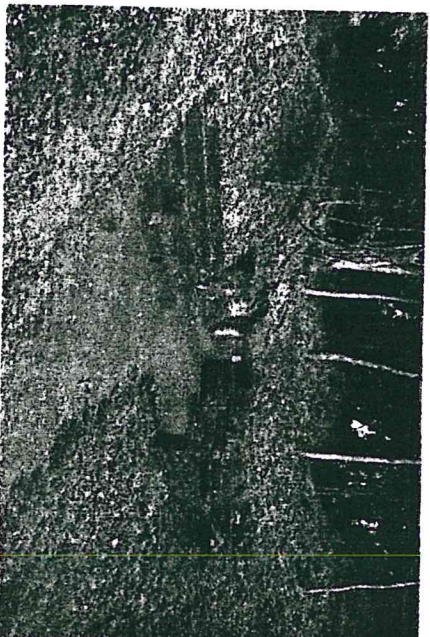
7. En el Edificio 365 de la Acrópolis Sur se desarrollaron trabajos de barrido de basura orgánica y remoción de maleza en el área expuesta. Se tuvo asimismo cuidado de verificar el estado de conservación a fin de atender cualquier tipo de deterioro que presentara si así hubiera sido el caso. En total se abarcaron 8 m².

Foto 8. Edificio 365, Acrópolis Sur, Yaxha

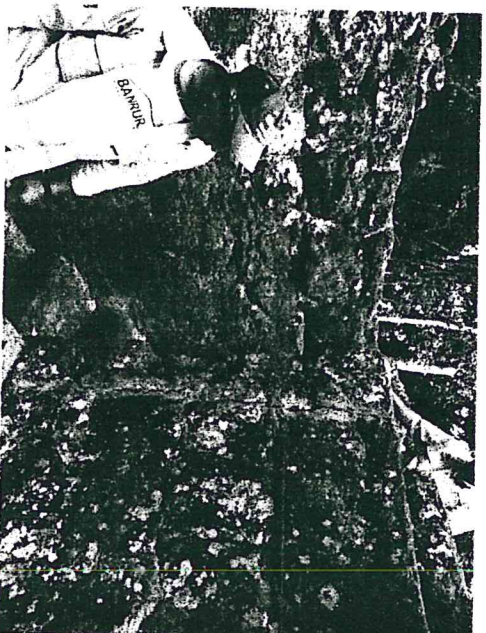
8. En el Edificio 375 de la Acrópolis Sur se llevaron a cabo trabajos de limpieza, desyerbe y chapeo ubicadas en su fachada Norte. A la vez se ha observado el estado de conservación de los muros con estuco y los dinteles, dado que en el primer caso ocurre el surgimiento y proliferación de microflora en tanto en el segundo han ocurrido filtraciones de agua que llegan al interior de la cámara. En total se abarcaron 4200 m².

Foto 9. Edificio 375, Fachada Norte, Acrópolis Este, Yaxha

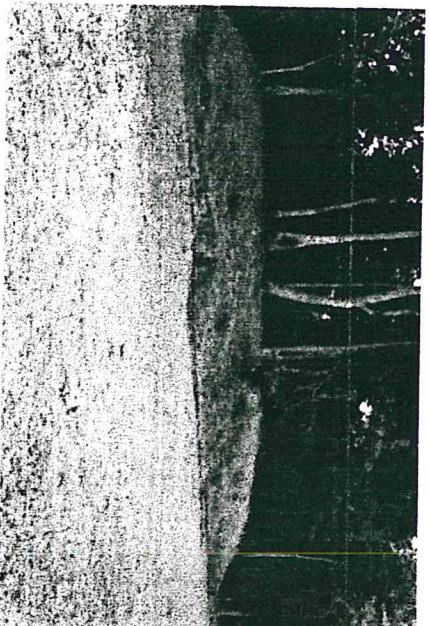
11. En los edificios 2 y 3 del Grupo Maler se efectuaron trabajos de limpieza perimetral y chapeo en su sección superior. En total se abarcaron 200 m².

Foto 12. Edificio 3, Grupo Maler, Yaxha

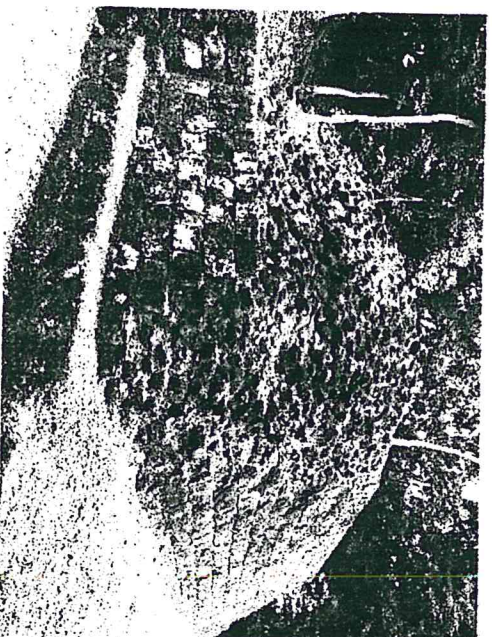
12. Se atendieron los edificios 395 y 396 que en su conjunto integran el Juego de Pelota I, a través de trabajos de limpieza de maleza y remoción de brotes de hierba que surgen y proliferan en especial en las juntas de los bloques de fachada y embono. Asimismo, se le ha dado seguimiento al monitoreo a dos grietas ocurridas en sendos edificios, las que afortunadamente no han presentado algún tipo de deterioro. En total se abarcaron 850 m².

Foto 13. Edificio 395, Juego de Pelota I, Yaxha
