Guatemala, 29 de junio de 2018
Informe 06-2018

De la manera más atenta me dirijo a usted con el propósito presentarle mi informe de actividades mensuales conforme a lo estipulado en el **Contrato Administrativo por Servicios Profesionales Número 565-2018**, aprobado mediante el acuerdo ministerial **Número 08-2018** correspondiente al mes de Junio del presente año y para el cobro de mis honorarios estoy presentando la Factura Serie "A" y correlativo 00092.

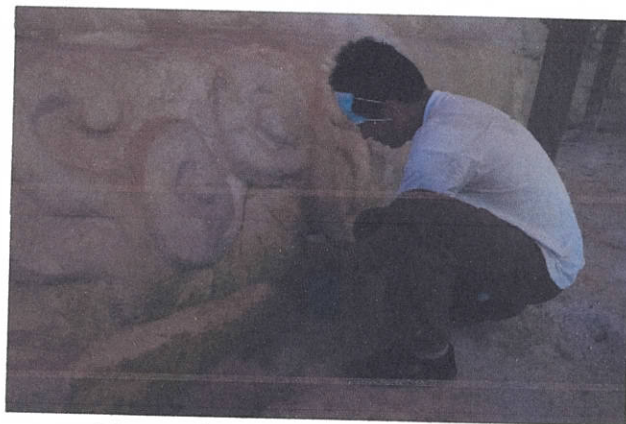
1. Se asesoró el desarrollo de trabajos de conservación de bienes muebles en el Área arqueológica de Yaxha. Consistió en la realización de limpieza mecánica y húmeda de monumentos escultóricos incluyendo el mascarón, buscando evitar el crecimiento de organismos que pudieran comprometer su integridad. En total se alcanzaron 21 Monumentos.

Figura 1. Mascarón, Acrópolis Norte

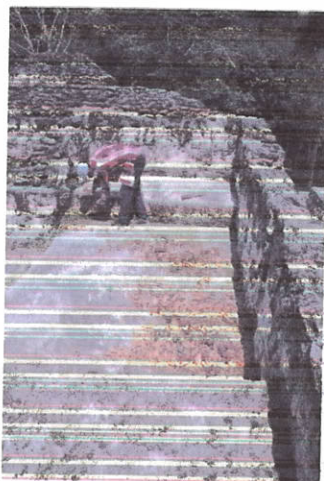
2. Se asesoró el desarrollo de actividades de limpieza, desyerbe y chapeo en los Edificios 145-146-147 del Acrópolis Norte. Se efectuó limpieza de maleza y barrido en las fachadas y pisos. En total se cubrieron 1680 m².

Figura 2. Edificio 146, Acrópolis Norte de Yaxha durante los trabajos de limpieza

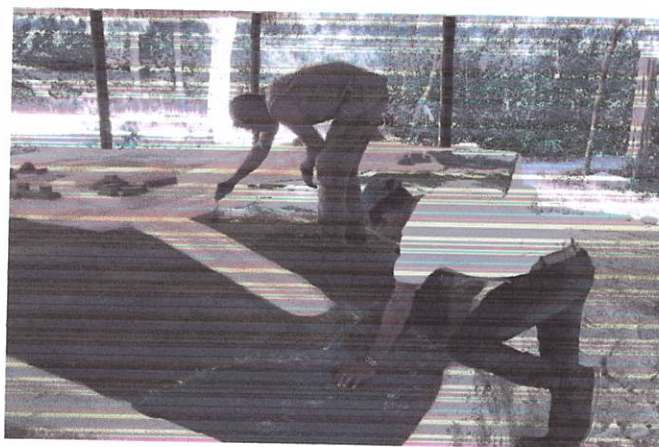
Figura 3. Maqueta de Yaxha

3. Se asesoró una aplicación de pintura a la maqueta, lo cual servirá para preservarla y contribuir a la exhibición de las dimensiones y características del sitio al público visitante.

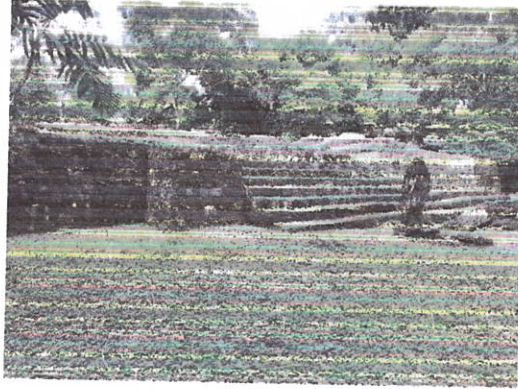
Figura 4. Edificio 90, Plaza B, Yaxha

4. Se asesoró el efectuar actividades de reposición volumétrica en el Edificio 90 de la Plaza B a través de un proceso de pegado de piedras de piso que se habían desprendido para fines de protección y seguridad de los visitantes. En total se alcanzaron 0.36 m².

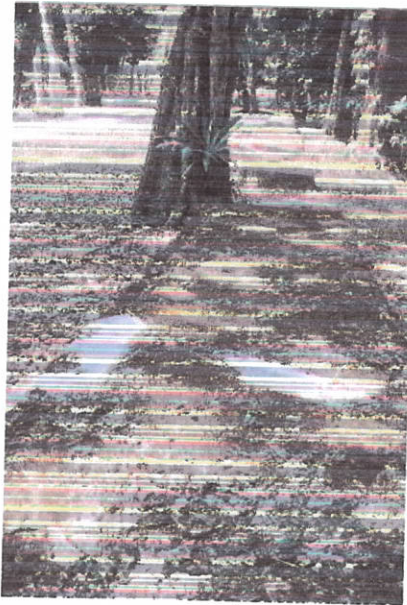
Figura 5. Parapeto Oeste, Calzada Blom

5. Se asesoró el efectuar trabajos de limpieza, desyerbe y chapeo en la Calzada Blom lo que comprendió un barrido general removiendo basura orgánica, así como un pegado de piedras. En total se cubrieron 420 m².

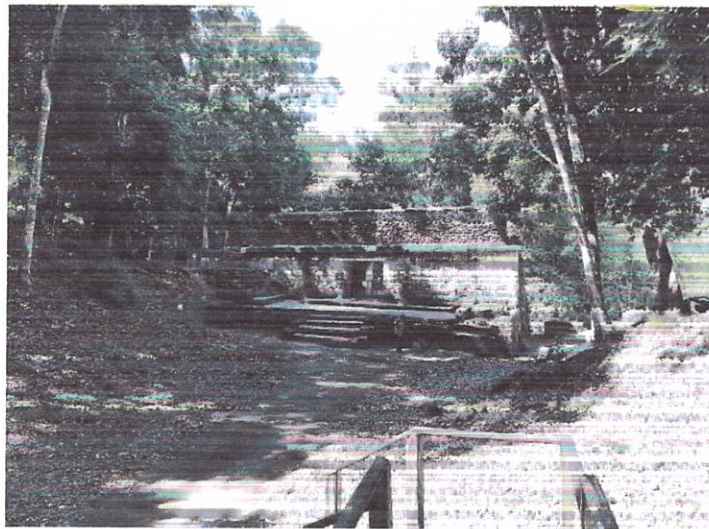
Figura 7. Edificio 375, Acrópolis Sur, Yaxha

7. Se asesoró el desarrollo de trabajos de limpieza, desyerbe y chapeo en la Edificio 375 (patio 4) de la Acrópolis Sur. Se efectuó limpieza de maleza de la fachada del edificio, así como tratamiento de conservación preventiva al muro con estuco. En total se alcanzaron 425 m².

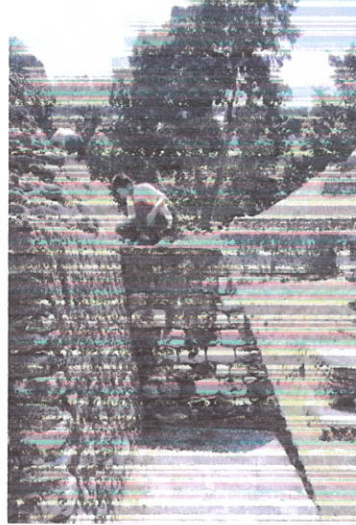
Figura 8. Edificio 4, Grupo Maler, Yaxha

8. Se asesoró el efectuar actividades de limpieza, desyerbe y chapeo en el Edificio 4 del Grupo Maler. Se efectuó limpieza de maleza y barrido en la escalinata y sus fachadas

expuestas verificando que no presentara grietas ni desprendimientos. En total se cubrieron 340 m².

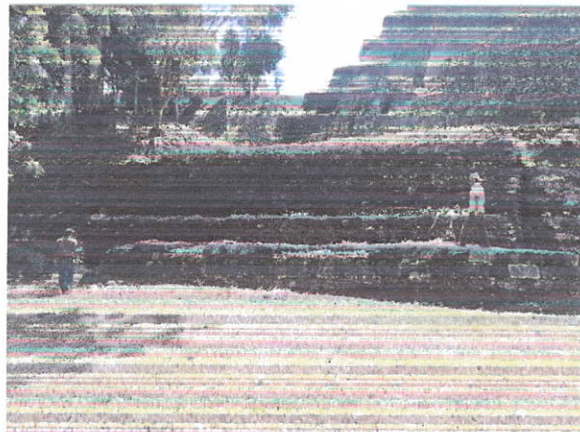
Figura 9. Basamento, Acrópolis Norte

9. Se asesoró el desarrollo de actividades de limpieza, desyerbe y chapeo en el Basamento de la Acrópolis Norte. Se efectuó una remoción de brotes de maleza ubicados en las juntas de los bloques de fachada. En total se alcanzaron 900 m².

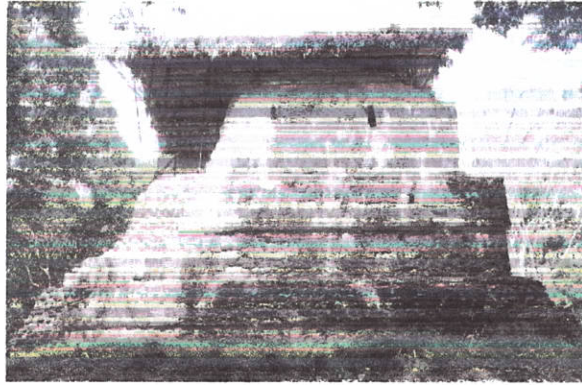
Figura 10. Edificio C, fachada Este, Topoxte

10. Se asesoró la ejecución de actividades de limpieza, desyerbe y chapeo en el Edificio C de Topoxte. Se llevó a cabo limpieza de los cuerpos constructivos que componen el basamento, removiendo la maleza que brota de las sisas de bloques de fachada y de la piedra de embono. Asimismo, se barrió basura orgánica. En total se abarcaron 420 m².

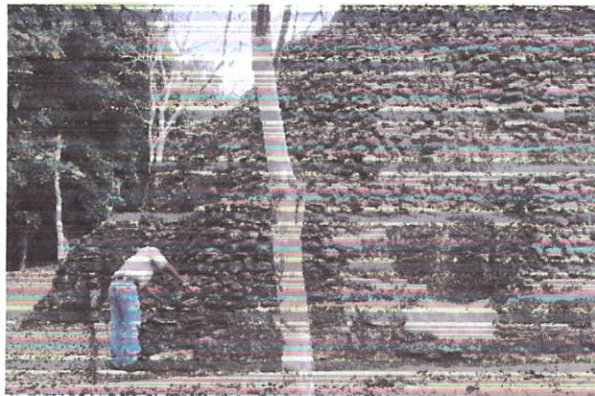
Figura 11. Edificio 152, Plaza C, Yaxha

11. Se asesoró la ejecución de trabajos de limpieza, desyerbe y chapeo en el Edificio 152 del Plaza C. Se efectuó una remoción de brotes de maleza presentes en esa estructura. Asimismo, se verificó que no ocurrieran grietas que comprometieran su integridad. En total se cubrieron 800 m².

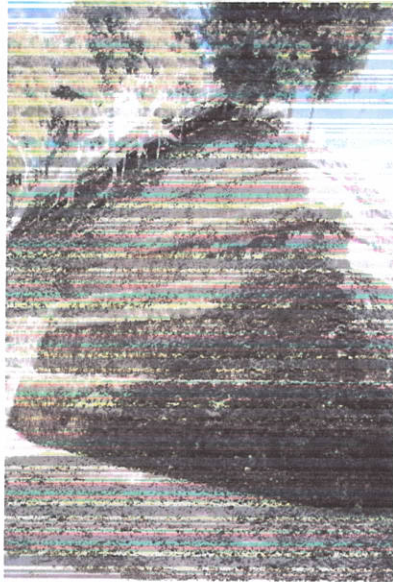
Figura 12. Edificio 216, Yaxha

12. Se asesoró el desarrollo de actividades de limpieza, desyerbe y chapeo en el Edificio 216 de la Acrópolis Este. Se realizó un proceso de chapeo y barrido de basura orgánica en las plataformas del basamento de dicha estructura. En total se abarcaron 1800 m².

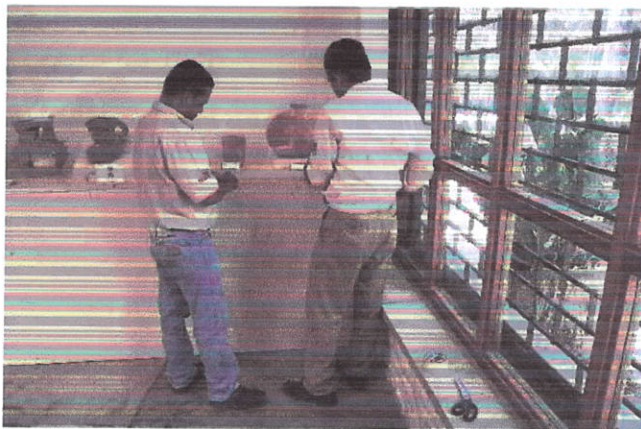
13. Se asesoró el llevar a cabo trabajos de conservación preventiva en el Museo de sitio de Yaxha consistiendo en una limpieza mecánica de vitrinas para eliminar telarañas, restos de insectos y otras impurezas que puedan poner bajo riesgo las piezas.

Figura 13. Desarrollo de trabajos de conservación preventiva en el museo de sitio de, Yaxha

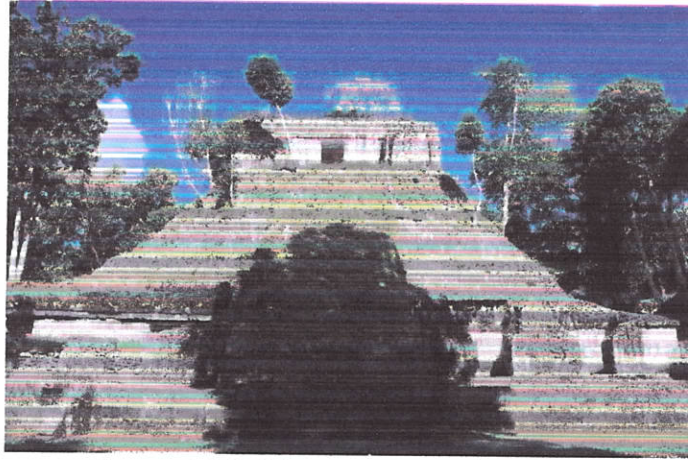
Figura 14. Edificio E, Acrópolis Sur, Nakum

14. Se asesoró el efectuar actividades de limpieza, desyerbe y chapeo en el Patio 1 de la Acrópolis Sur de Nakum lo que consistió en chapeo y desyerbe en los edificios G, E, H, I junto a la plaza. En total se cubrieron 2500 m².

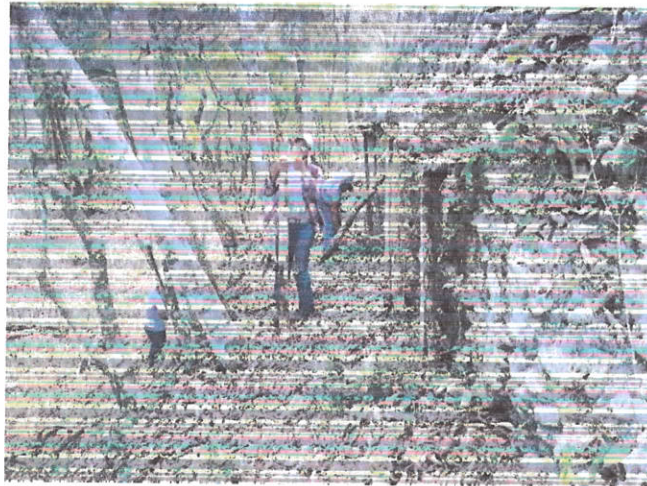
15. Se asesoró el efectuar actividades de limpieza, desyerbe y chapeo en el sitio arqueológico El Carmen ubicado cerca del límite noroeste del parque, lo que consistió en chapeo general de plazas, la calzada y montículos; en el caso del Grupo Sur, ya visitado se renovó el apuntalamiento de la cornisa del edificio principal. Luego, se localizó un grupo central, donde se realizó una documentación de saqueos antiguos y chapeo, en tanto se relocalizó el Grupo Norte, donde también se efectuó limpieza en plazas y montículos. En todos los casos se actualizaron las coordenadas disponibles y no se detectaron indicios de saqueos recientes u otras actividades ilícitas. En general se abarcaron 33658 m².

Figura 15. Renovación de apuntalamiento, sitio El Carmen Sur

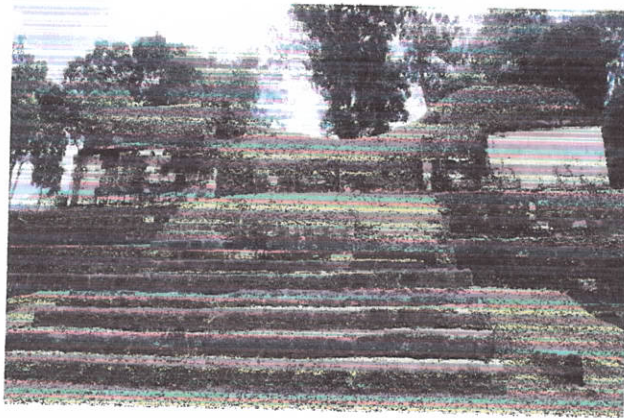
Figura 20. Edificio G, Nakum

20. Se llevó a cabo una evaluación y diagnóstico del estado de conservación de la arquitectura expuesta del sitio arqueológico Nakum incluyendo su campamento, lo cual servirá de base para realizar planes de conservación e intervención de distinto nivel donde así fuera necesario, así como mejoramiento de la infraestructura turística y técnico-operativa presente.

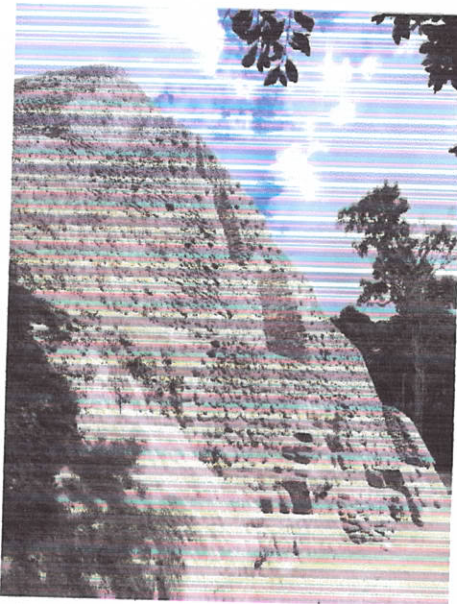
Figura 21. Fachada Este del Edificio 137, Acrópolis Norte

21. Se asesoró el final de los trabajos de intervención en el Edificio 137 de la Acrópolis Norte de Yaxha a cargo de DECORSIAP, verificando que presentara las condiciones necesarias para su estabilidad estructural.
