De la manera más atenta me dirijo a usted con el propósito presentarle mi informe de actividades mensuales conforme a lo estipulado en el **Contrato Administrativo por Servicios Profesionales Número 565-2018**, aprobado mediante el acuerdo ministerial **Número 08-2018** correspondiente al mes de octubre del presente año y para el cobro de mis honorarios estoy presentando la Factura Serie "A" y correlativo 00100.

Actividades

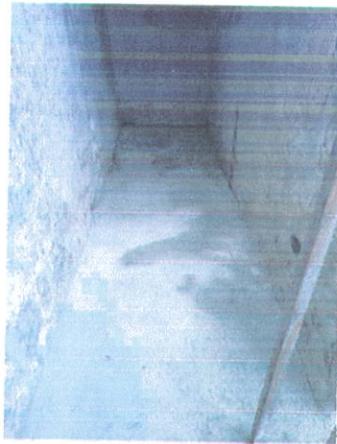
1. Se asesoró la realización de trabajos de conservación preventiva de estuco localizado en el Edificio 216 de la Acrópolis Este consistente en limpieza mecánica con ayuda de una brocha de cerdas suaves, así como limpieza con agua, alcohol, acetona y jabón neutro en distintas proporciones, buscando controlar el crecimiento y proliferación de la vegetación menor que pudiera comprometer su integridad. En total se alcanzaron 75 m².

Figura 1. Sección sur de la cámara Este, Edificio 216, Acrópolis Este, Yaxha

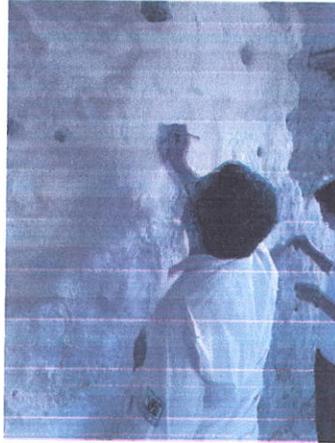
2. Se asesoró la realización de trabajos de conservación preventiva en la cámara del Edificio 218 consistente en limpieza del estuco por medio de limpieza mecánica con

brocha de cerdas suaves, así como empleo de agua desmineralizada, alcohol, acetona y jabón neutro en distintas proporciones. En total se alcanzaron 70 m².

Figura 2. Limpieza de estuco, Edificio 218, Acrópolis Este, Yaxha

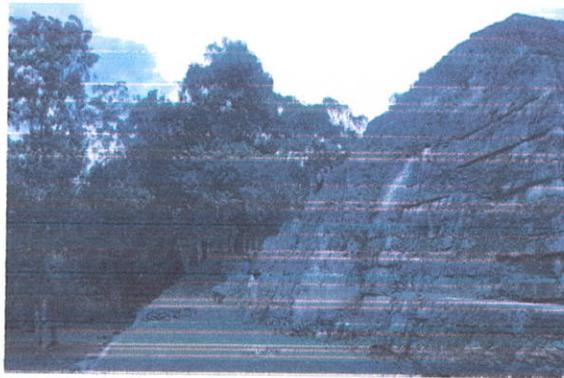
3. Se asesoró el desarrollo de actividades de reposición volumétrica en el Edificio 144 de la Acrópolis Norte, lo que consistió en el pegado de piedras que se habían desprendido, ya que ante las acciones del clima la mezcla tiende a erosionarse y a perder cohesión, por lo que con esto se busca preservar su integridad.

Figura 3. Fachada oeste del Edificio 144, Acrópolis Norte, Yaxha

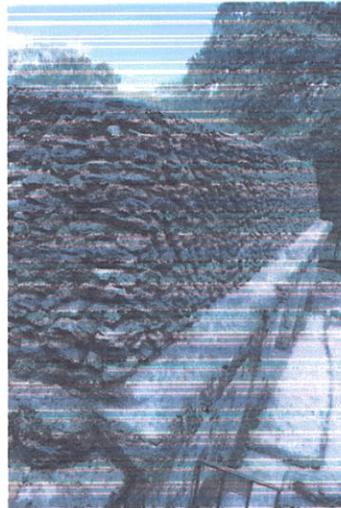
5. Se asesoró la realización de trabajos de limpieza, desyerbe y chapeo en el Edificio 375 de la Acrópolis Sur, consistente en la remoción de maleza que brota de las sisas de los muros de sus fachadas, lo que se realiza con el fin de prevenir un crecimiento excesivo. En total se abarcaron 112 m².

Figura 5. Embono que recubre la bóveda luego del proceso de limpieza, Edificio 375, Acrópolis Sur, Yaxha

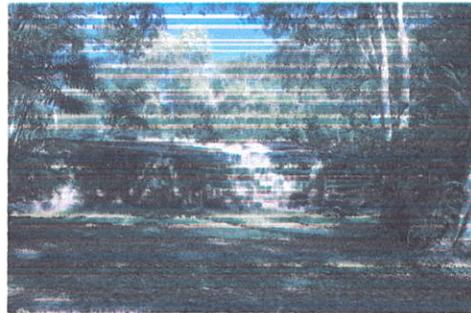
7. Se asesoró el mantenimiento de la integridad estructural del Edificio 90 de la Plaza B a través del pegado de piedras de su piso superior que se habían desprendido. Para ello se empleó mezcla de cal con arena y agua.

Figura 7. Edificio 90, Plaza B, Yaxha

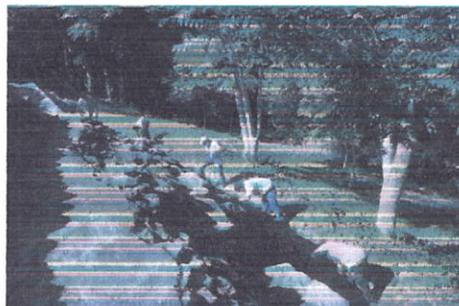
8. Se asesoraron trabajos de reintegración de volúmenes al Edificio 152 de la Plaza C para mantener su integridad, empleando mezcla de cal con arena y agua para pegar piedras de la fachada que se habían desprendido. De modo adicional se realizó poda de ramas de árboles ubicados hacia la fachada oeste, a fin de prevenir que un crecimiento excesivo pudiera conllevar desprendimientos que impacten de modo negativo la arquitectura expuesta.

Figura 8. Edificio 152, fachada este, Plaza C, Yaxha

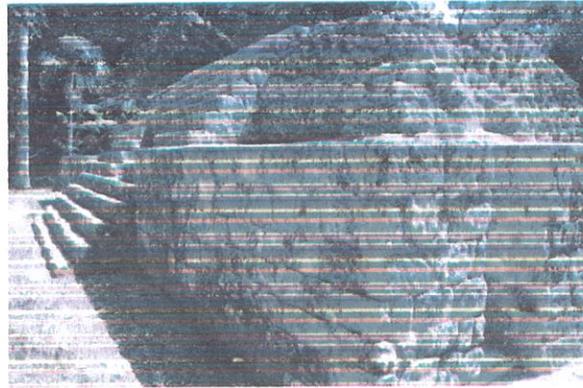
9. Se asesoró la realización de trabajos de conservación preventiva en el Juego de Pelota 1 de Yaxha a través de una limpieza de maleza y barrido de basura orgánica. Se verificó asimismo el estado de las grietas que presenta y que fueron objeto de una evaluación específica para el sitio y la propuesta de intervención del conjunto. En total se abarcaron 450 m².

Figura 9. Edificio 395, Juego de Pelota 1, Yaxha

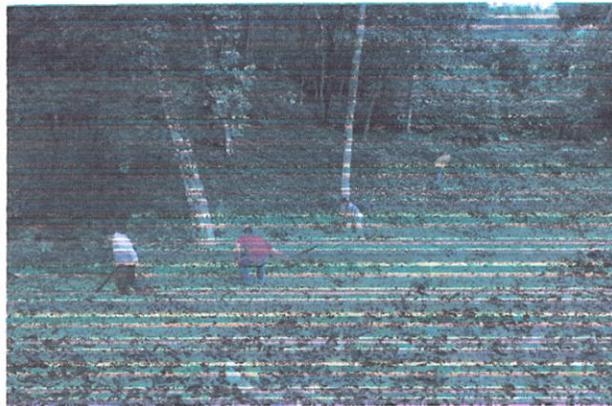
10. Se asesoró la realización de trabajos de conservación preventiva en Topoxte a través de un proceso de barrido y chapeo que incluyó la plaza principal, así como las plazas adyacentes al oeste y sur-sureste. En total se alcanzaron 1800 m².

Figura 10. Plaza baja adyacente al oeste de la Plaza Principal, Topoxte
