Guatemala, ~~29~~ de abril 2,021
Informe 01-2021

Actividades Realizadas:

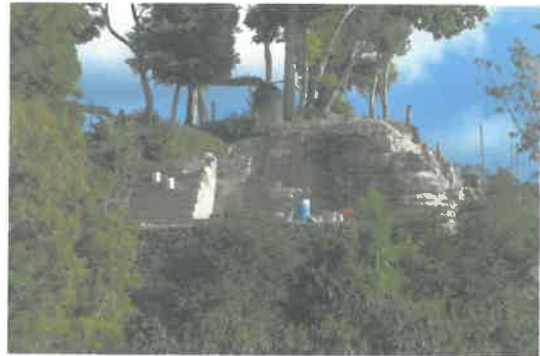
Vista del edificio B-24 desde el edificio B-18.

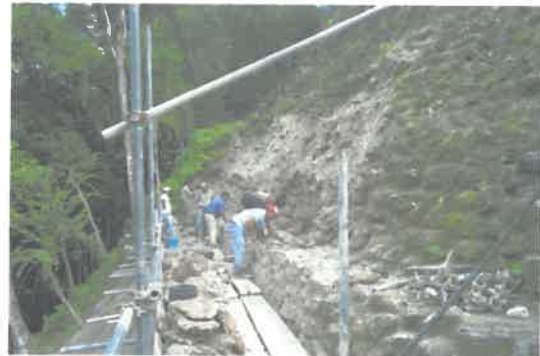
Edificio B-24, fachada norte y al fondo lateral oeste de escalinata.

3. En el edificio B-24 fachada norte, se trabajó en la estabilización del lateral oeste del bloque de escalinata en la parte superior, se trabajó el equivalente a los 20 m² de fachada, para lo que fue necesario recuperar un volumen estimado de 35 m³ en donde se usó piedra unida con mezcla hecha a base de cal.

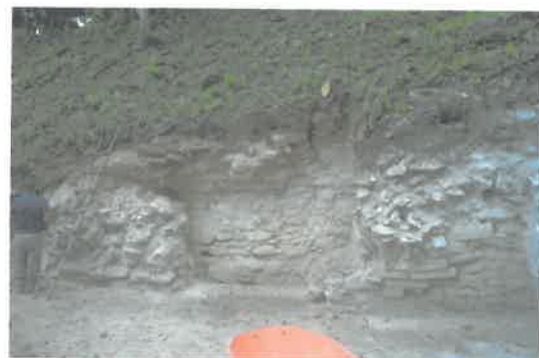
Edificio B-17, fachada oeste al norte de escalinata central.

4. En el edificio B-17 del sitio arqueológico Naranjo se trabajó en la restauración de la fachada oeste en la definición de vanos sobre la escalinata, se trabajó 18 m² de muro y se estabilizó parte del núcleo de los muros y los sillares tallados que aún se conservan.

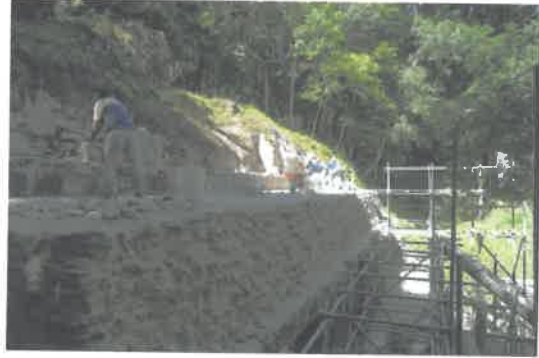
Edificio 389, trabajos de recuperación de volumen en el basamento del segundo piso.

5. En el edificio 389 del sitio arqueológico Yaxha se trabajó en la recuperación de volumen en el basamento del segundo piso y se los muros de la fachada que aún se conservan de los recintos en el segundo piso incluyendo algunos de sus vanos.
