Guatemala, 31 de julio de 2014.
Informe 007-2014

Actividades Realizadas durante el Mes de Julio de 2014:

Trabajo de Integración efectuado al Pasamano del Balcón del Salón de Banquetes

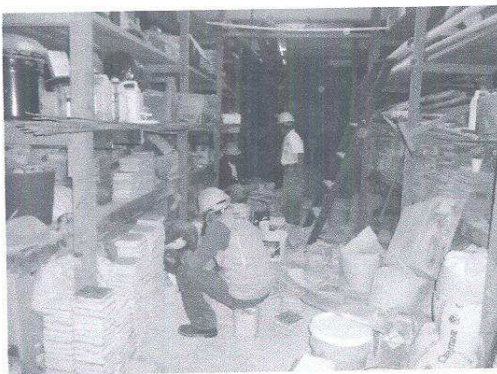
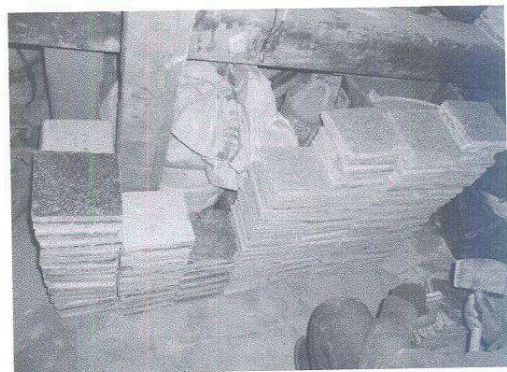
Se procedió a limpiar las piezas de piso de granito de 0.15 x 0.15 mts. del baño del segundo nivel que se encuentran en condiciones de instalarse de nuevo.

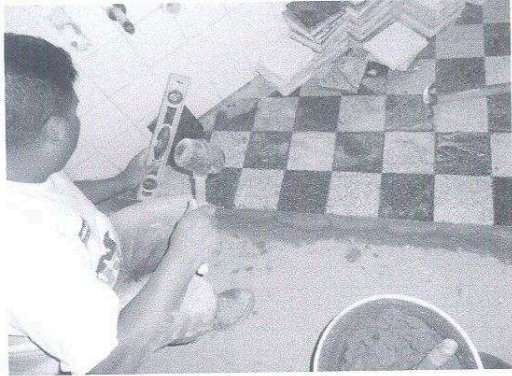
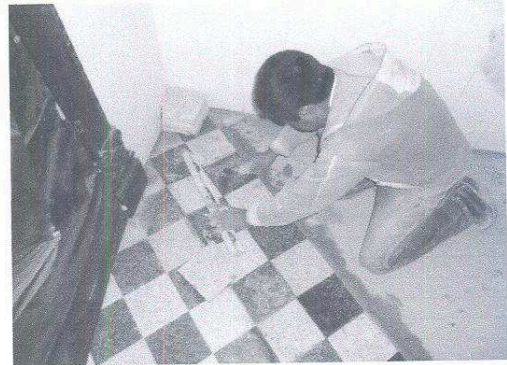
Se inició la colación de piso en los baños del segundo nivel Patio de la Cultura en el Baño No 17 para que sea habilitado lo más pronto posible

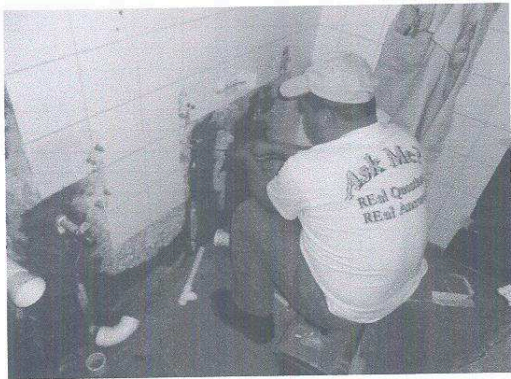
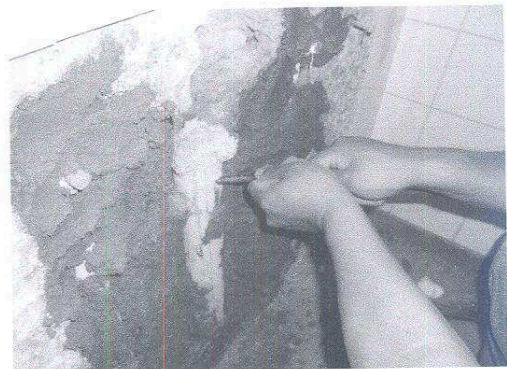
Personal del Palacio Nacional, trabajando en las instalaciones de plomería en la Restauración de los Baños del Segundo Nivel Patio de la Cultura

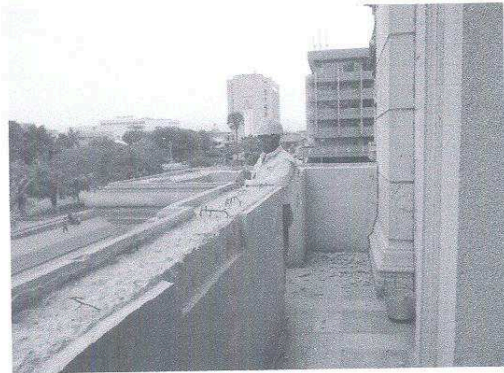
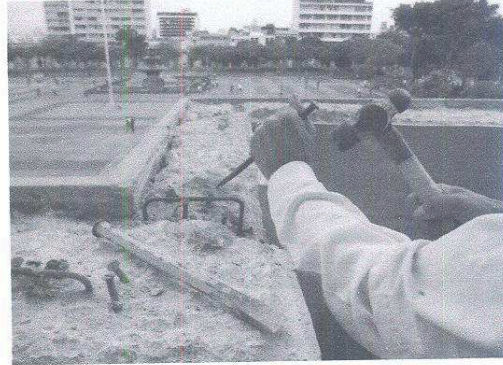
Inicios de los trabajos de liberación de las piezas dañadas por intemperismo del Pasamano del Balcón de Salón de Banquetes, se observa la forma en que se trabajó para hacer las nuevas integraciones.

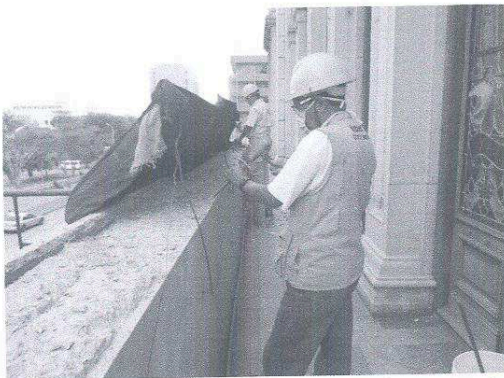
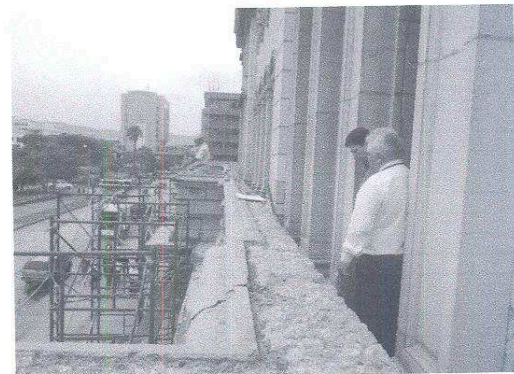
Se protegió a los visitantes de Palacio Nacional colocando un sarán mientras se efectuaba la liberación de Piezas dañadas.

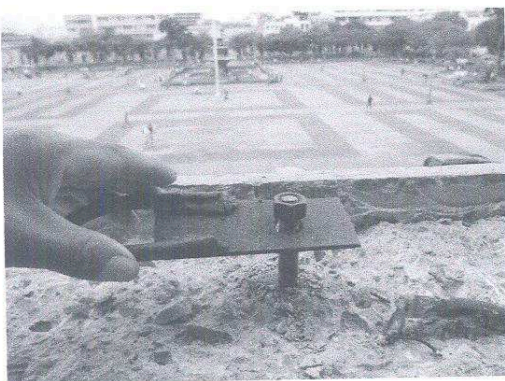
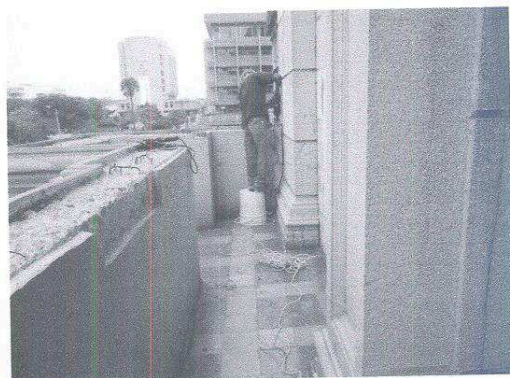
Área liberada y se puede observar lo dañado del refuerzo del acero, luego la limpieza con sumo cuidado del área que se trabajó

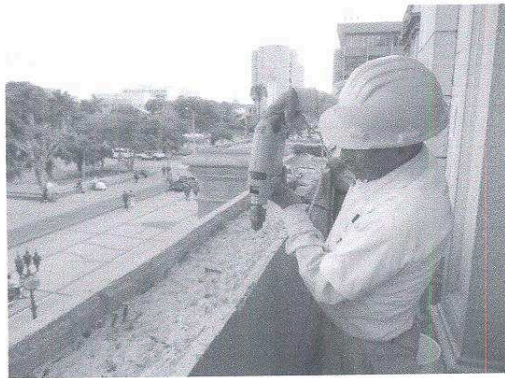
Barrenando para colocar los nuevos refuerzos de acero que se colocarán en el pasamano para volver a efectuar las integraciones necesarias

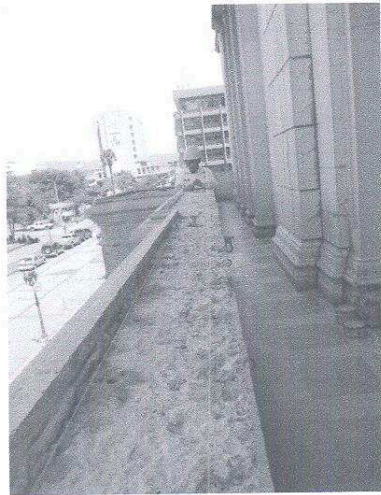
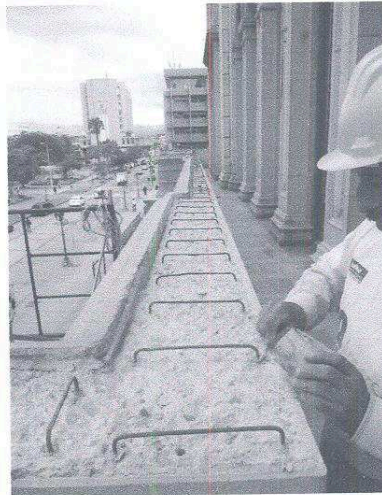
Colocando los hilos para colocar los refuerzos de acero y momentos en que se efectúa la colocación de los mismos

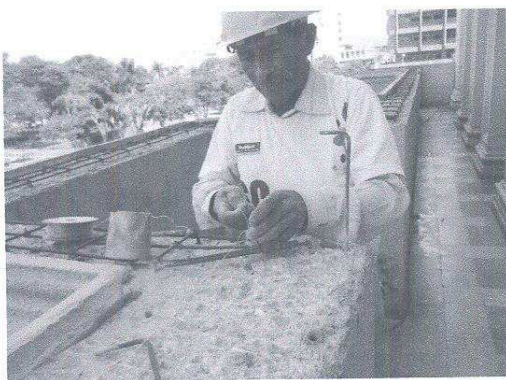
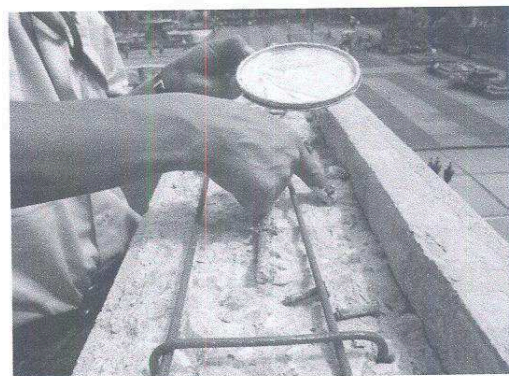
Colocando los refuerzo de acero con SIKA DUR 31 en el Pasamano

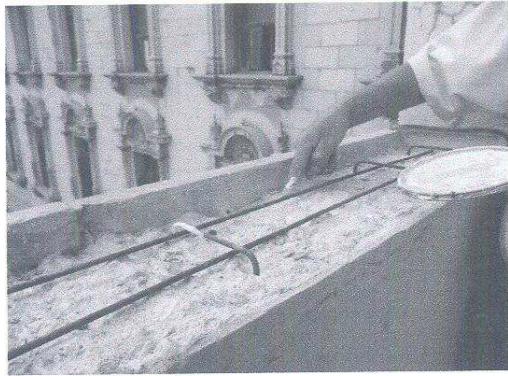
Fijación de los refuerzos de acero

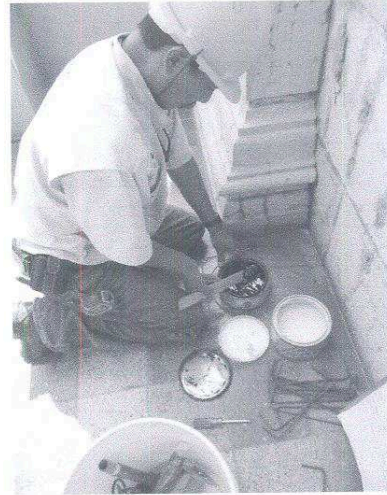
Preparación del aditivo SIKA DUR 31

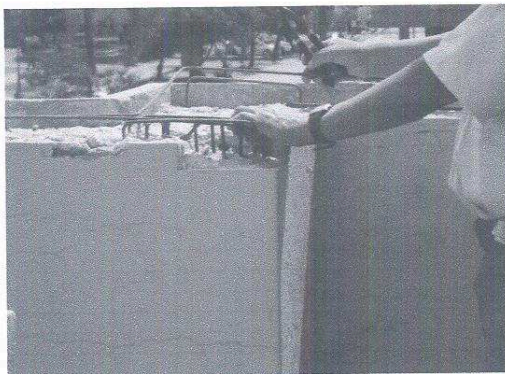
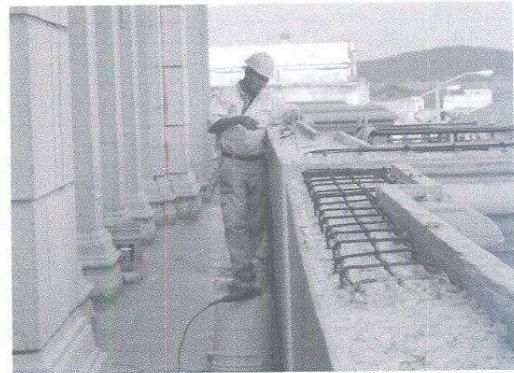
Colocación de los Refuerzos a lo largo de todo el pasamano del balcón

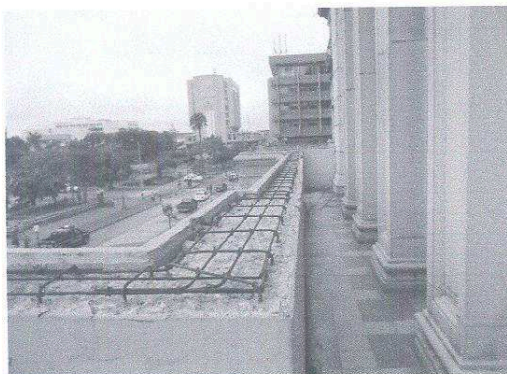
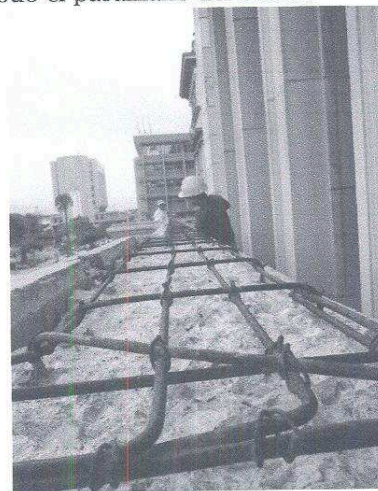
Forma en que quedó colocado todo el refuerzo de acero
En el Balcón del Salón de Banquetes

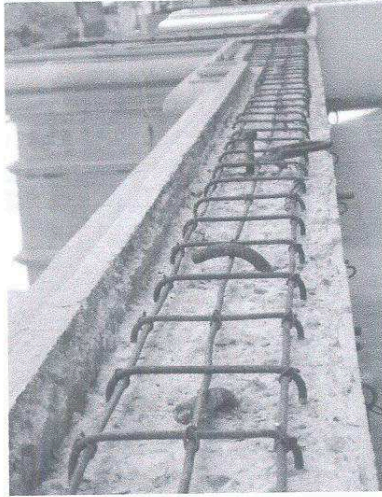
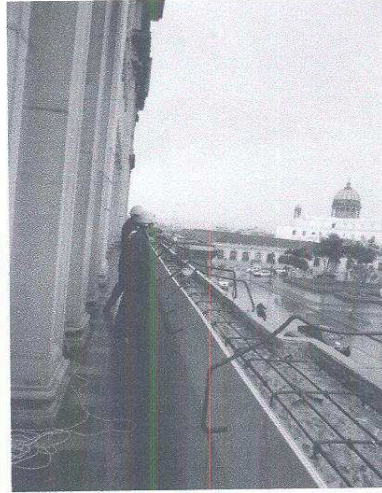
Colación de la formaleta de para preceder a la fundición del mismo

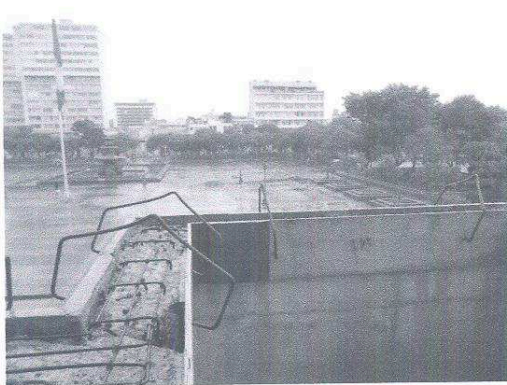
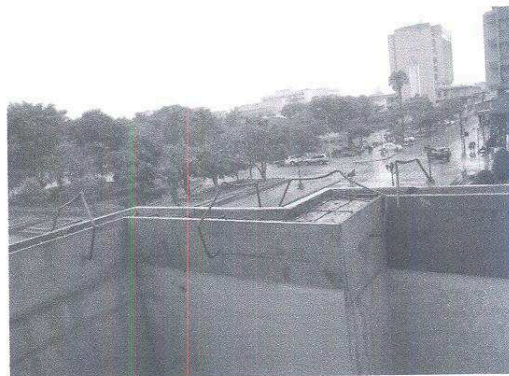
Formaleta lista para proceder a la fundición

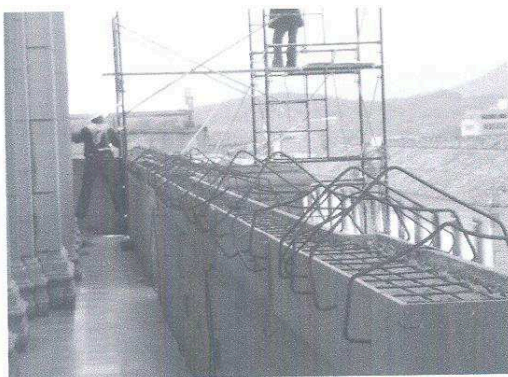
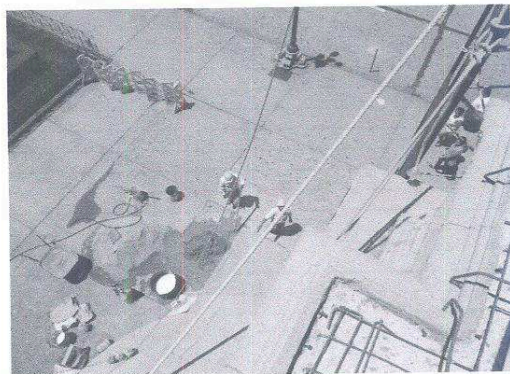
Formaleta finalizada y preparación de los elementos para la fundición

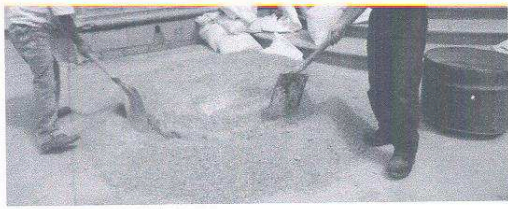
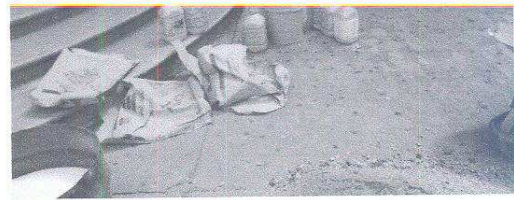
Mezcla de los elementos para la fundición (granito, polvo de mármol y granito No 0)

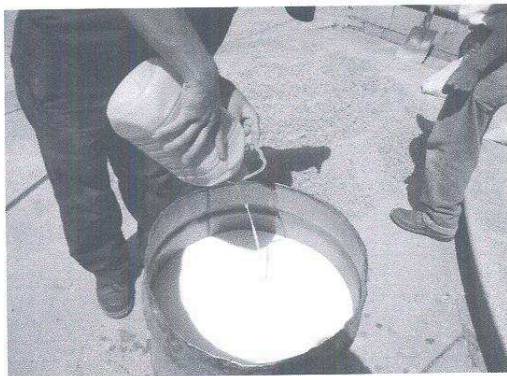
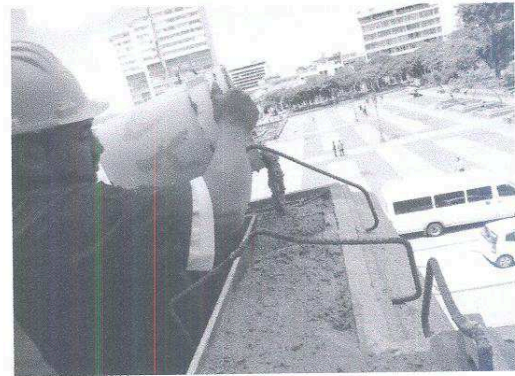
El aditivo para pegar concreto nuevo y viejo SikaLatex -N

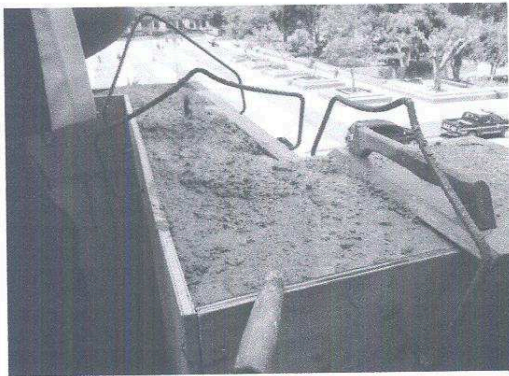
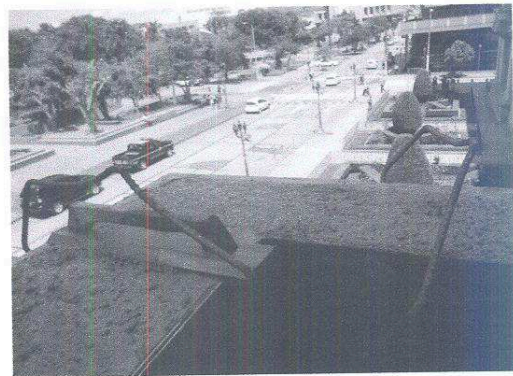
Mezcla preparada y llenado de la formaleta

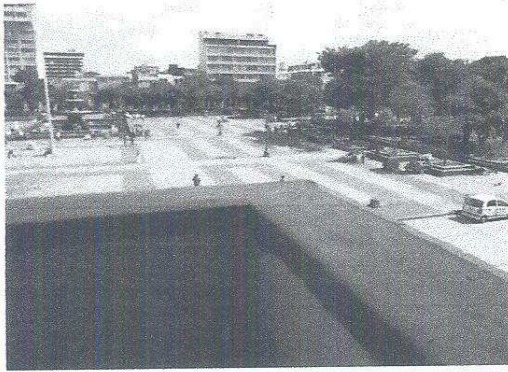
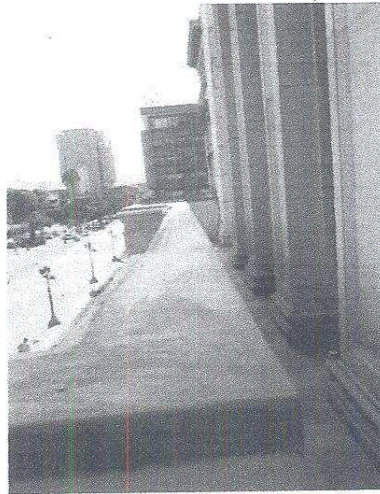
Acabado final del pasamanos ALISADO GRIS
