Guatemala, 30 de septiembre 2014.
Informe 09-2014

1. Supervisión del mantenimiento en la infraestructura del campamento en el sitio arqueológico Naranjo.
2. Supervisión del mantenimiento en el área arqueológica del sitio arqueológico Naranjo.
3. Supervisión de los trabajos de documentación gráfica en el edificio B-24 del sitio arqueológico Naranjo.

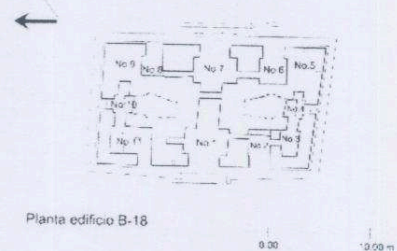
Proceso de la reconstrucción de muro entre los recintos 2 y 3

4. Se supervisó los trabajos de conservación en el edificio B-18 en el sitio arqueológico Naranjo, en donde se estabilizó el relleno de los muros en alrededor del torreón norte, para lo que fue necesario remover de material suelto y restituirlo con piedra y mezcla hecha a base de cal. Se trabajó un volumen de 10.2 m^3 en un área de 17.00 m^2 .

Se supervisó el trabajo de estabilización del muro que divide los recintos No. 2 y No. 3 para lo cual se reconstruyó la mitad oeste formando el pasadizo abovedado entre ambos recintos formando un muro de contención para el muro original y que al finalizar se impermeabilizara la superficie tratando de evitar de esa forma la filtración de agua entre el muro. Se hicieron aproximadamente 4.2 m^2 de fachadas con un volumen de 4.6 m^3 .
