De la manera más atenta me dirijo a usted con el propósito de presentarle mi informe de actividades mensuales conforme a lo estipulado en el **Contrato Administrativo por servicios Técnico Profesionales Número 389-2013**, aprobado mediante Acuerdo Ministerial Número **28-2013**, correspondiente **al mes de marzo del presente año**, y para el cobro de mis honorarios estoy presentando la **factura Serie B número correlativo 000017**.

**Actividades Realizadas:**

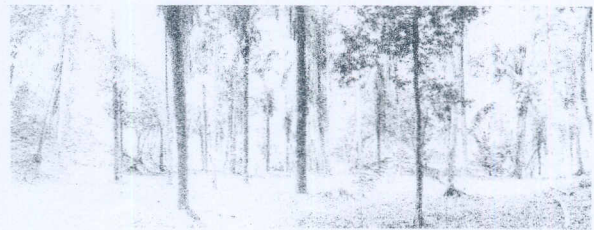
5. Se mantuvo una actividad constante de limpieza y control de vegetación en aproximadamente 5 hectáreas en el área arqueológica del sitio arqueológico Naranjo. Además de reparar 2 cubiertas protectoras sobre 2 estelas.
