De la manera más atenta me dirijo a usted con el propósito presentarle mi informe de actividades mensuales conforme a lo estipulado en el **Contrato Administrativo por Servicios Profesionales Número 324-2013**, aprobado mediante el acuerdo ministerial **Número 26-2013** correspondiente al mes de Junio del presente año y para el cobro de mis honorarios estoy presentando la Factura Serie "A" y correlativo 00009.

#### Actividades

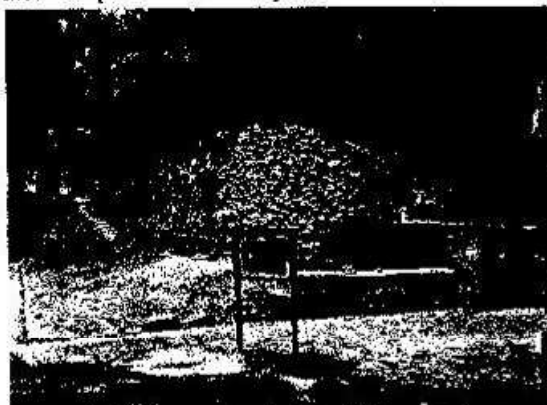
*Foto 2. Esquina Noroeste del Edificio 395, luego de los trabajos de restitución de embono*

2. Conforme la programación específica de conservación, se atendieron los edificios 395 y 396 que conforman el Juego de Pelota 1, al Sur de Yaxha. Particularmente en las secciones de muro de ambas construcciones, se restituyó el embono que se había perdido durante los últimos años, por medio de piedras de relleno y mezcla.

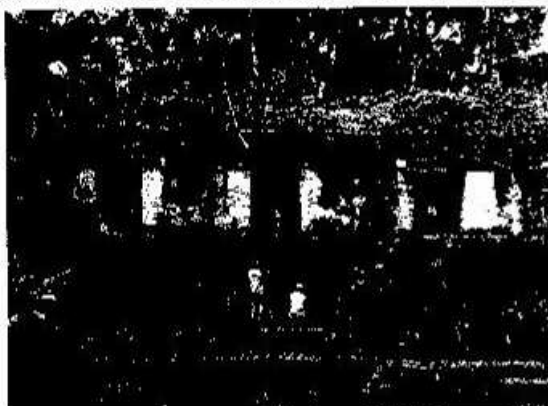
*Foto 3. En la imagen se muestra el edificio 389 cuando era objeto de atención para la realización de trabajos de limpieza general, así como resanes y posterior trabajo en las cámaras tanto de este edificio como del 375, en el patio 4*

3. En las cámaras de los edificios 375 y 389 de la Acrópolis Sur, se llevaron a cabo trabajos de limpieza y resane de estucos. Esta situación ya había sido notada durante los recorridos anteriores y programada entre las actividades prioritarias para el Grupo de Conservación.

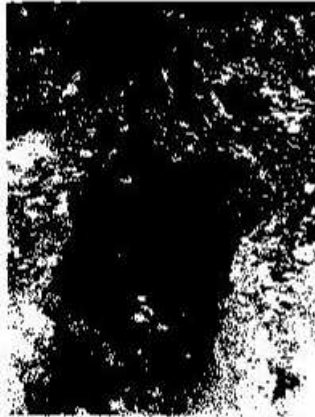
*Foto 7. Ingreso a la excavación localizada en el Edificio U, Nakum previo a su relleno*

7. Se supervisó el cierre de los trabajos de excavación e investigación arqueológica del Proyecto Arqueológico Nakum, los que se ubicaron en la Acrópolis Norte para las excavaciones de investigación y en la Acrópolis Sur para el cierre de las excavaciones del friso y el Edificio U.

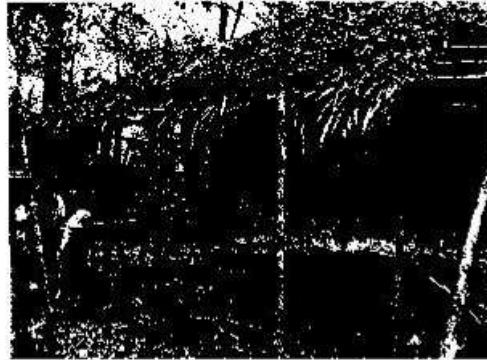
10. Se participó en el inicio de los talleres para la actualización del Plan Maestro del Parque Nacional Yaxha-Nakum-Naranjo, evaluando los avances que se han logrado y ayudando a determinar los aspectos aún por trabajar.

*Foto 10. Uno de los aspectos en los que se trabajó y es necesario proponer, consiste en el fortalecimiento de las actividades de monitoreo y conservación de los sitios arqueológicos intermedios y menores del Parque Nacional Yaxha-Nakum-Naranjo*
