De la manera más atenta me dirijo a usted con el propósito de presentarle mi Informe Mensual conforme a lo estipulado en el **Contrato Administrativo por Servicios Profesionales Número DGPCYN-029-1498-2021**, aprobado mediante el Acuerdo Ministerial Número **291-2021**, correspondiente al periodo del 05 al 30 de abril del presente año y para el cobro de mis honorarios estoy presentando la factura **Serie: 39B30866 Número de DTE: 4120528210**.

Actividades a realizar:

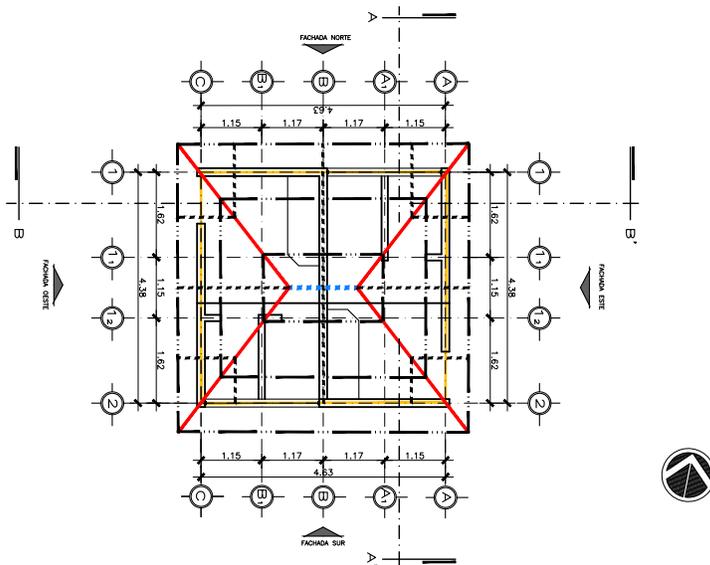
Fig. 1: Planta de armado de cubierta del módulo de sanitarios del Sitio Arqueológico Topoxte.

Entrega mediante el oficio No. 015-2021 U. T. – PNYNN ref J. M. Mejía / Parque Nacional Yaxha-Nakum-Naranja, en la cual se incluyen las características, cuantificación y planificación (Planta amoblada, planta acotada, planta de armado de cubierta; armado de cubierta, planta de techos, elevaciones y secciones), en base a las necesidades y estado actual de dicha cubierta.

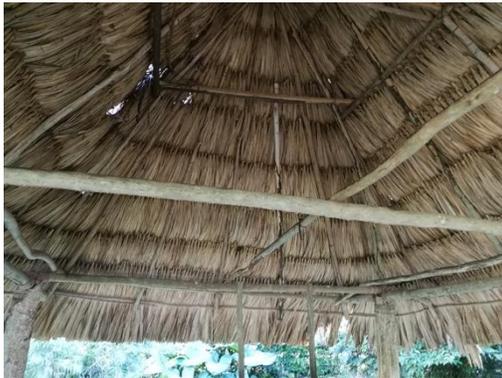
Fig. 2: Cambio de estructura y cubierta final del bungalow No. 4 debido al mal estado que actual posee.

Programación para el corte de madera y cubierta final (Huano hembra) para la construcción y cambio de cubierta del bungalow No. 4 ubicado en el área de camping del Sitio Arqueológico Yaxha.

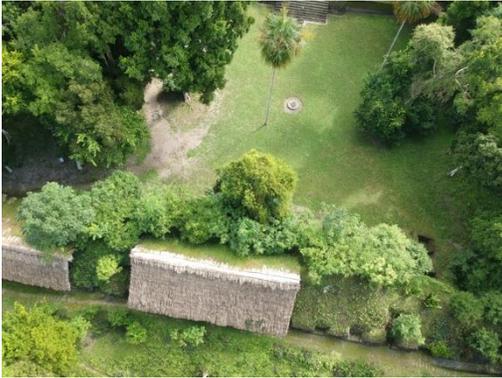
Fig. 3: fotografía aérea de la cubierta del edificio 219, nótese capa vegetal sobre la misma, la cual afecta directamente a la cubierta debido a la humedad que aporta y posteriormente descompone la hoja de Huano.

Se replantearon medidas para la ampliación, construcción y cambio de cubierta del edificio 219 ubicado en Acrópolis Este del Sitio Arqueológico Yaxha, la cual deriva del mal estado de la cubierta y la preservación de los estucos que aún permanecen en el interior de dicho edificio.

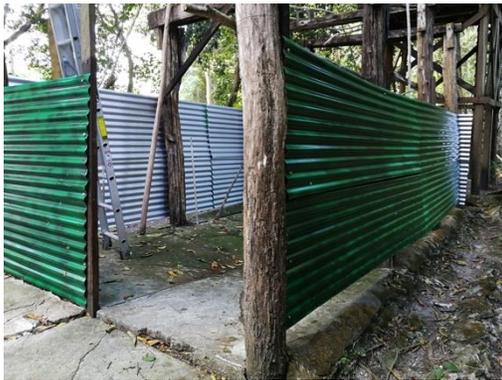
Fig. 3: Remozamiento del cerramiento vertical de la ducha del Sitio Arqueológico Nakum debido al mal estado del cerramiento anterior.

Programación para la aplicación de pintura, traslado e instalación de lamina y piezas de madera para el remozamiento de duchas y cubierta del lavadero del Sitio Arqueológico Nakum.
