Guatemala, 30 de julio 2,021  
Informe 01-2,021

**Actividades Realizadas:**

## Resultados Obtenidos:

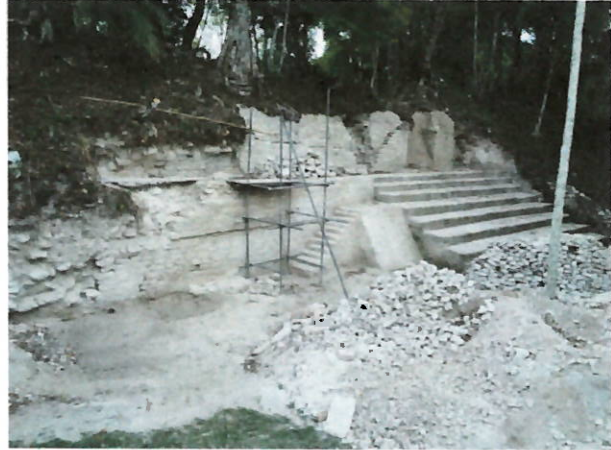
*Edificio B-17, proceso de restauración de arquitectura expuesta en la fachada oeste.*

1. Se hicieron trabajos de limpieza y control de vegetación en aproximadamente 10 hectáreas en el área monumental del sitio arqueológico Naranjo, generando vistas de edificios con arquitectura restaurada dentro del conjunto urbano.
2. En el edificio B-17 del sitio arqueológico Naranjo se trabajó en la restauración de la fachada oeste en la definición de vanos sobre la escalinata y el muro al norte. Se trabajó 20 m<sup>2</sup> de muro y se estabilizó parte del núcleo de los muros y los sillares tallados que se conservan en su posición original.

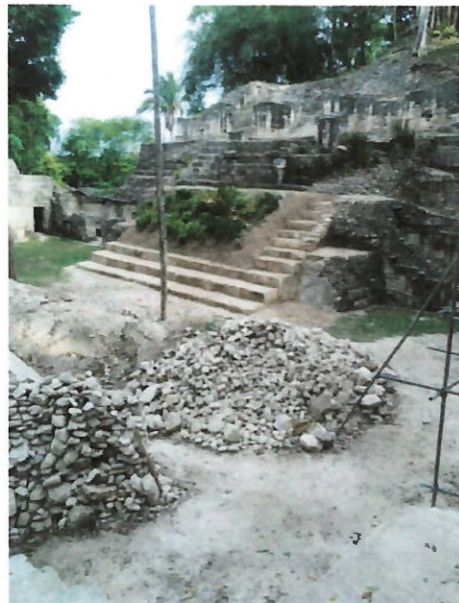
*Edificio B-14, trabajos de restauración de los escalones en la fachada sur.*

3. En el edificio B-14 se completó los trabajos en la restauración parcial de los escalones de la fachada sur, en el proceso de trabajo se removió el relleno por detrás de los escalones, se manipuló los sillares originales para llevarlos a su posición original y se estabilizaron usando como aglomerante mezcla hecha a base de cal.

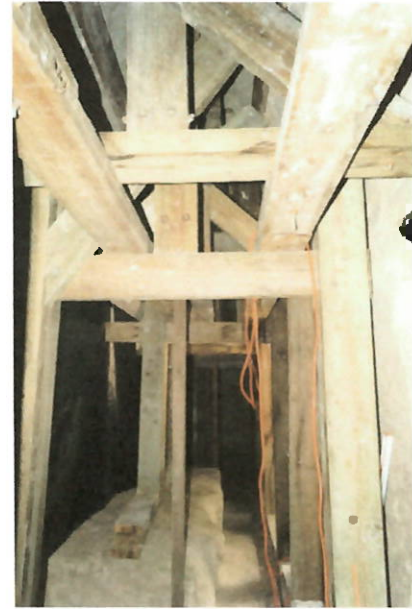
*Apuntalamiento de bóveda en donde se registró el colapso de una parte y tiene problemas de estabilidad estructural.*

4. En el edificio 6J2 Sub ubicado en el sitio arqueológico la Blanca, se inició con la ejecución de las medidas emergentes, en donde se removió el material colapsado dentro del recinto y se apuntalo la bóveda porque presenta serios problemas de estabilidad estructural. Además, se está manejando la pendiente de los pisos en las cámaras expuestas del edificio 6J2 para evacuar el agua de lluvia evitando que esta se empoce y genere exceso de humedad en muros.

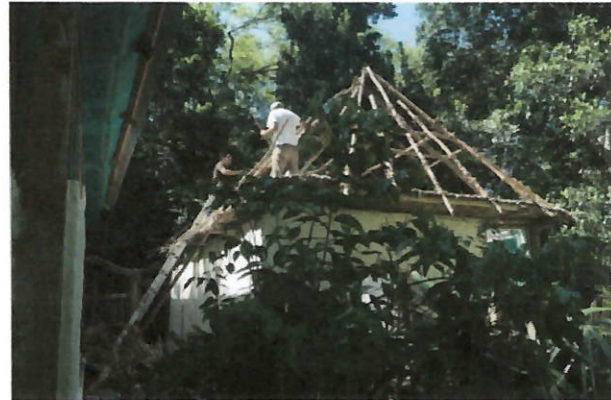
*Proceso de rehabilitación de cocina y comedor, desmontaje de estructura del techo por estar en mal estado.*

5. En el campamento de Yaxha, se hicieron reparaciones mayores en el área de comedor y cocina utilizados del personal técnico, fue necesario hacer el cambio completo del techo en ambos espacios.
