INFORME MENSUAL DE ACTIVIDADES

Guatemala, 31 de agosto de 2021

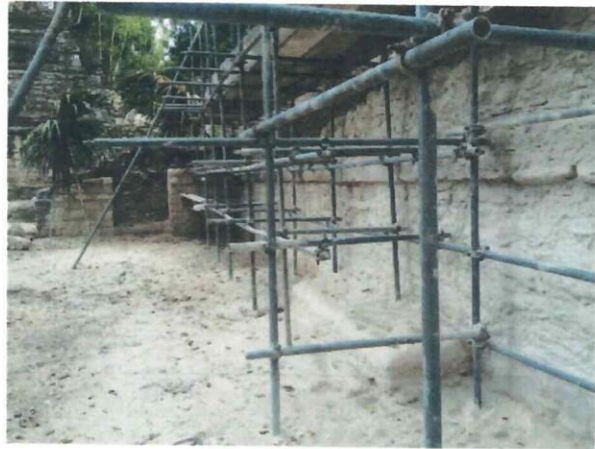
Edificio B-17, proceso de restauración de arquitectura expuesta en la fachada oeste y fachada norte del edificio B-17.

2. En el edificio B-17 del sitio arqueológico Naranjo se trabajó en la restauración de la fachada este, trabajos consistentes en la consolidación de sillares de fachada en la base de sustentación del palacio y fachada norte extremo este del edificio B-14.

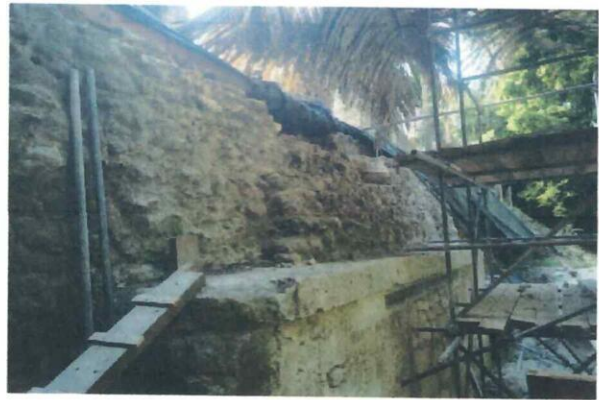
Apuntalamiento de bóveda en donde se registró el colapso de una parte y tiene problemas de estabilidad estructural

3. En el edificio 6J2 Sub ubicado en el sitio arqueológico la Blanca, como parte del proceso en el desarrollo de las medidas emergentes se inició el proceso de estabilización de relleno en sobre el recinto norte del edificio 6J2sub, además se inició inicio con el proceso de sellado e impermeabilización de pisos manejando las pendientes para la evacuación del agua de lluvia.

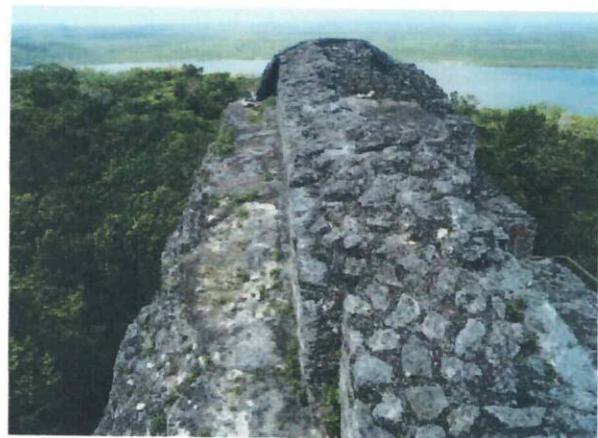
Estado del área a intervenir antes de iniciar con el proceso del trabajo.

4. En la parte superior del edificio 216 en el sitio arqueológico Yaxha, se inició el proceso en el trabajo de impermeabilización de la superficie horizontal, eliminando pisos contemporáneos en mal estado y se sustituyéndolos con nuevos hechos a base de cal, además se estabilizo el área afectada por la descarga electromagnética en la esquina sureste.

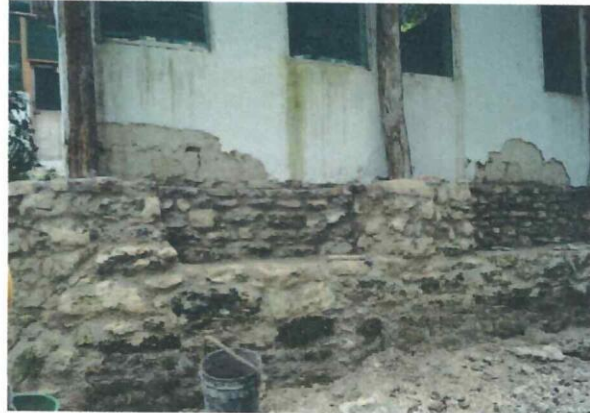
Proceso de rehabilitación de cocina y comedor, en donde fue necesario recalzar y estabilizar la base sustentación de la construcción con piedra para estabilizar los muros existentes.

5. En el campamento de Yaxha, se completó el trabajo de rehabilitación en el comedor y cocina utilizados por personal técnico. Como parte de los trabajos fue necesario reforzar muros y columnas construyendo muros de contención hechos con piedra y mezcla hecha a base de cal.
