CRONOGRAMA DE ACTIVIDADES "CONSERVATORIO REGIONAL DE MUSICA" DEL MUNICIPIO DE MIXCO, DEPARTAMENTO DE GUATEMALA.

Conservatorio Regional de Música de Mixco, Departamento de Guatemala.

De acuerdo a la inspección ocular realizada en el área que ocupa el Conservatorio Regional de Música de Mixco, se puede realizar el siguiente informe el cual se detalla a continuación:

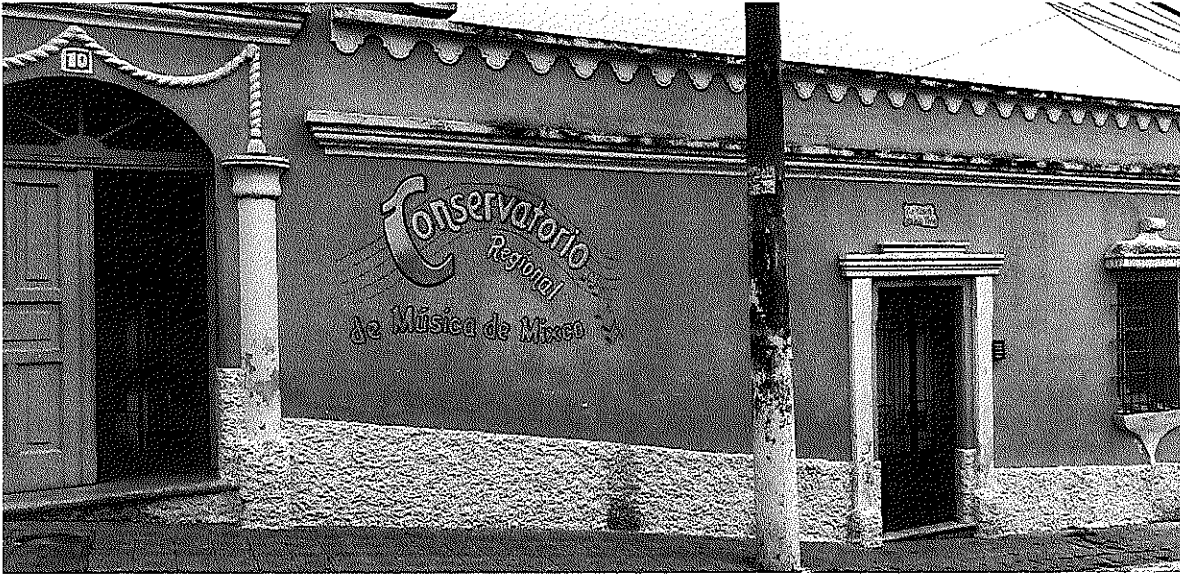
La instalación donde está instalado el Conservatorio de Música cuenta con techo de Lámina acanalada de acero, en algunas partes presenta deterioro por falta de mantenimiento. Así también los salones tienen cielo falso el cual también presenta deterioro en algunas partes por filtración de agua en temporada de lluvia.

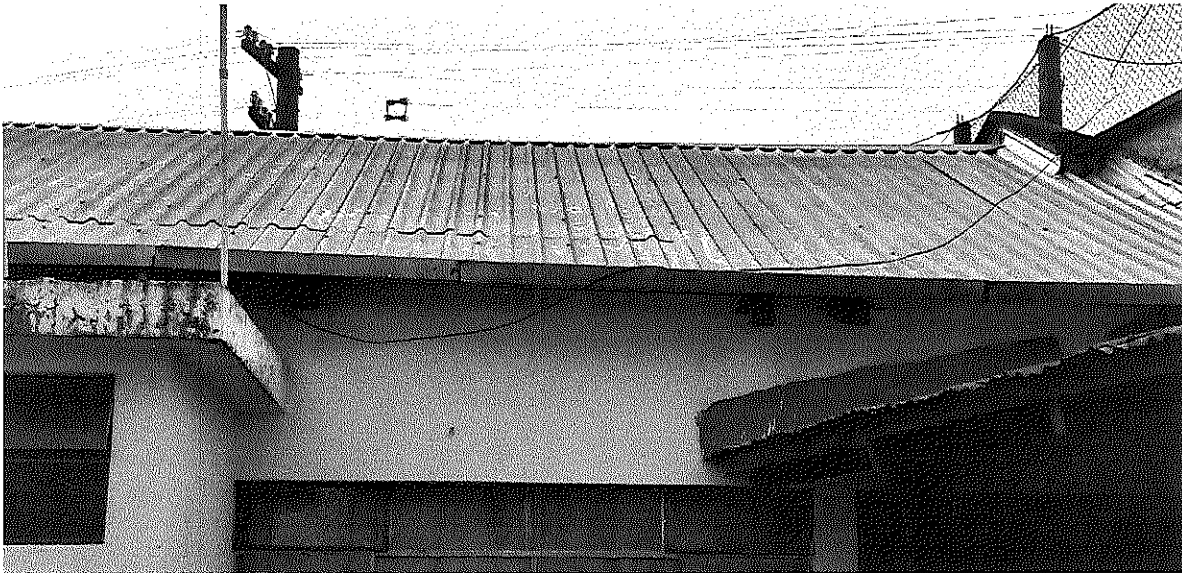
Los muros o paredes de las instalaciones del conservatorio están contruidos con Adobe la mayor parte de la instalación, y algunos ambientes con block combinados con cemento y arena, cuenta con repello, cernido y pintura, algunas partes tiene sócalo otras no, se puede apreciar que están en buen estado.

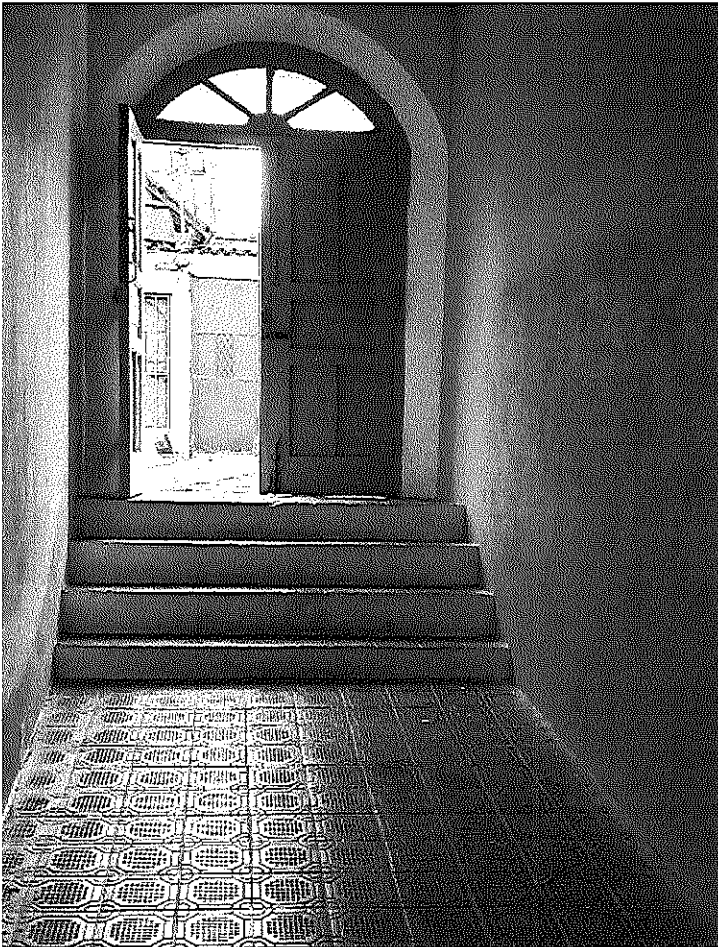
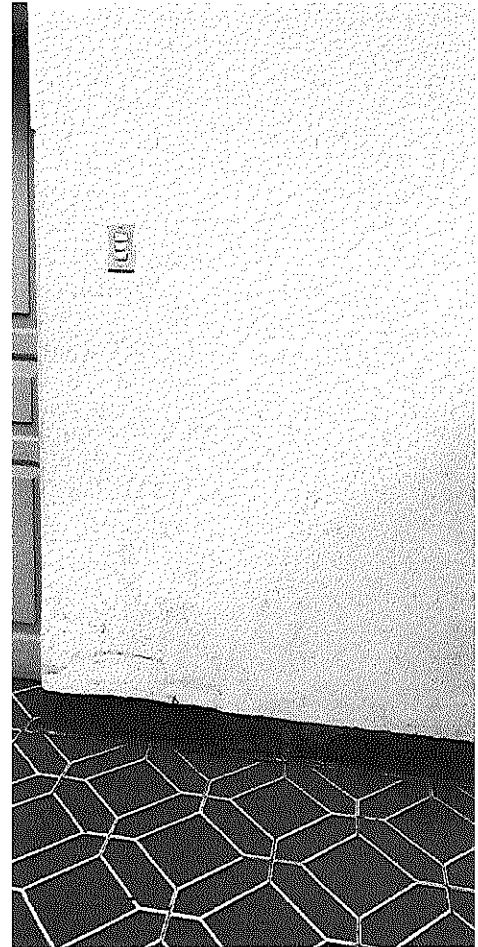
Las columnas, son rectangulares de concreto con piedra y arena, se puede apreciar que se encuentran en buen estado.

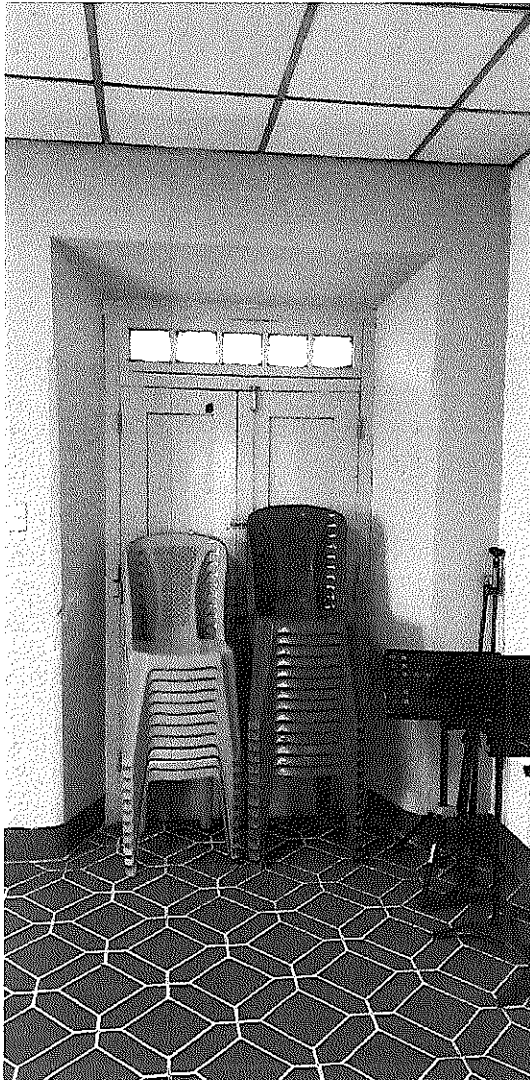
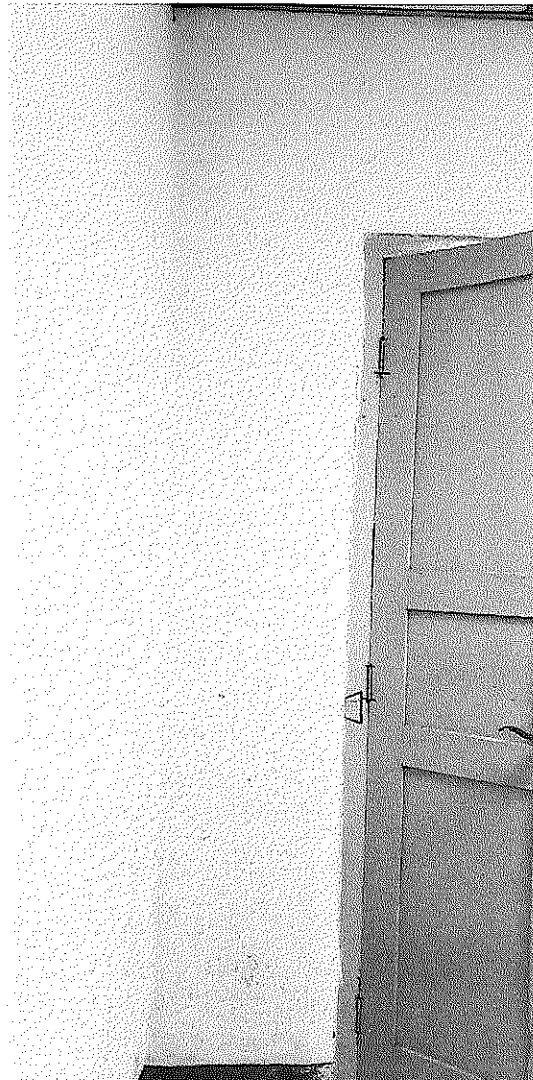
Las vigas que sostienen el techo algunas son de metal en algunas partes de la instalación y otras son de madera, se puede observar que están en buen estado.

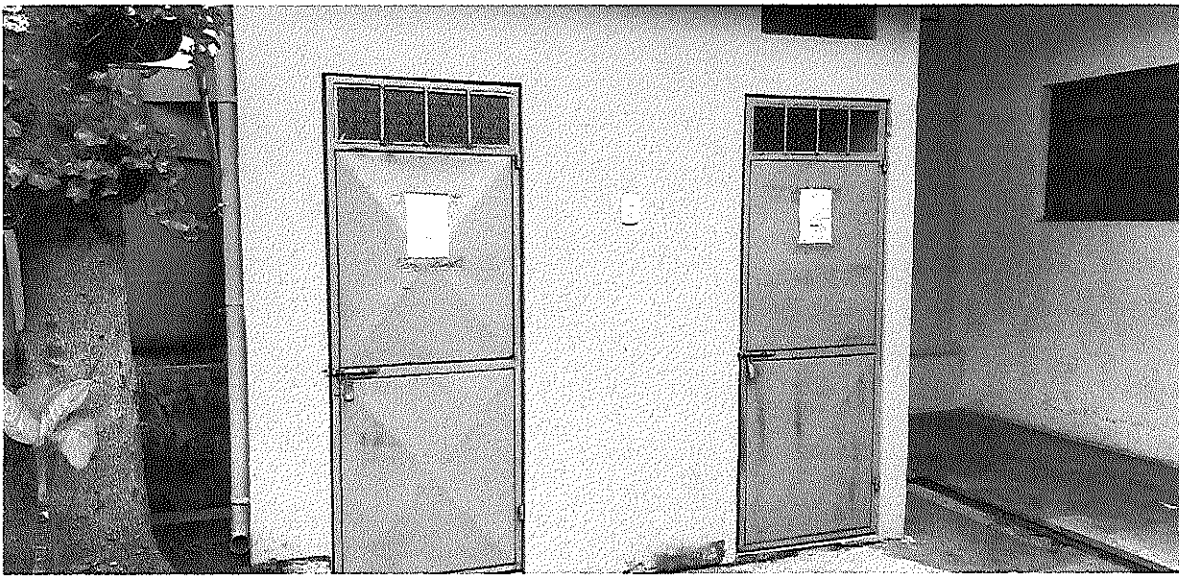
Las bajadas de agua pluvial del inmueble, es captada por medio de canales de metal y tubos que están insertados dentro de las columnas y desembocan algunos en los patios y otros directamente a reposaderas que están instaladas en distintas partes del inmueble, están en buen funcionamiento.

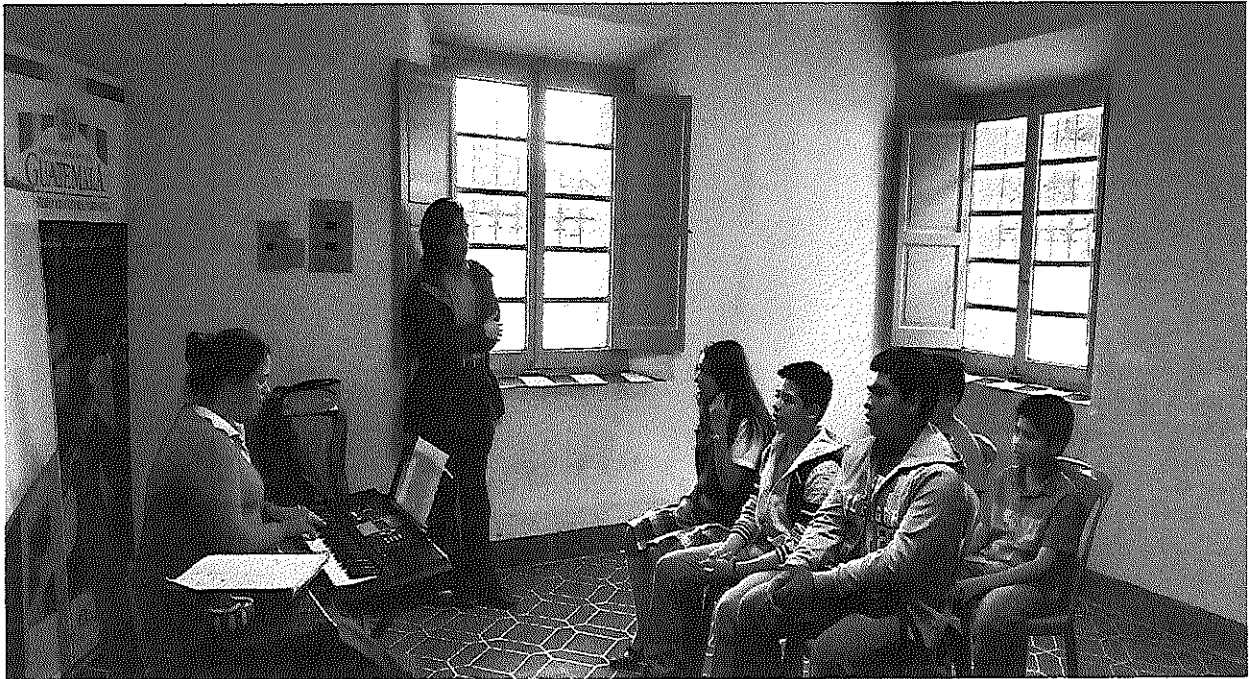
Salón Bodega, es de 4.60Mts X 4.65Mts, obteniendo una cantidad de 21.39Mts cuadrados. Y utilizando la formula TALLERES EN COLEGIOS E INSTITUTOS VOCACIONALES (Manual de uso para la Norma de Reducción de Desastres Numero 2-NRD2- de la CONRED) la capacidad máxima del salón es de 5 ALUMNOS.

$$\text{CO máxima} = \frac{21.39\text{m}^2}{4.64} = 4.6099137931 \text{ (5 Personas)}$$
