Informe 08-2013.

En este resumen se presente una descripción general de los hallazgos descubiertos en el proceso de las excavaciones en la Acrópolis Central, Edificio B-14, Recinto 11. Y las investigaciones arqueológicas llevadas a cabo en el Grupo Carrizo en la Periferia central del Sitio Arqueológico Naranjo Sa'al.

La operación 30C fue asignada para la investigación arqueológica del Recinto 11 en el edificio B-14 de la Acrópolis Central del Sitio Arqueológico Naranjo Sa'al. Durante la temporada de campo Octubre-Noviembre del 2012, se realizó liberación de escombros e investigación arqueológica. Estas investigaciones se realizaron con la finalidad de reconocer la arquitectura del recinto 11, investigar, documentar y rescatar los materiales arqueológicos y arquitectónicos del Recinto 11, en la Acrópolis Central.

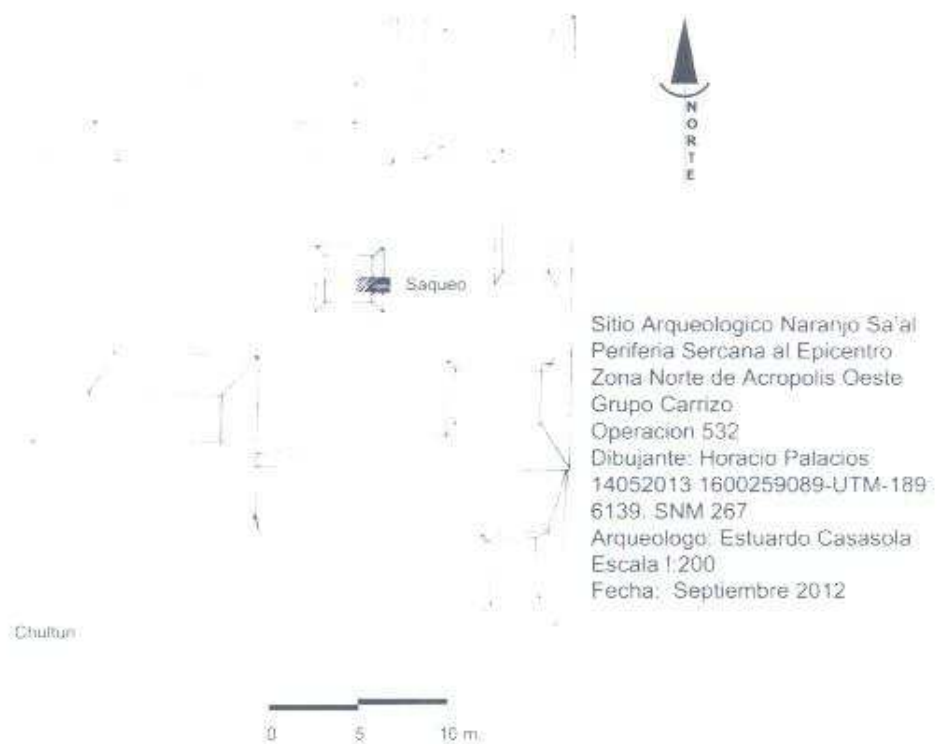
Figura 3: Planta Grupo Periférico El Carrizo, Sitio Arqueológico Naranjo Sa'al.

El Grupo Carrizo preliminarmente parece ser un grupo residencial de elite ubicado al noroeste del Epicentro de Naranjo Sa'al, (Figura 12) esta conforma por 4 estructura una de ellas es una estructura en forma de "U" al oeste con una altura de 3.50 m, las siguientes estructuras son plataformas bajas entre 2.00 m, y 1.00 m, de altura, al centro de este grupo se localiza un pequeño altar de 0.80 m, de altura el cual presenta un túnel de saqueo en el lado este, al sur de este grupo se localiza un declive natural, en el cual al lado suroeste se ubico un Chultun motivo por el cual se realizo un rescate y limpieza del mismo junto a 2 pozos de sondeo al centro de la plaza del grupo Carrizo (Figura 13) para obtener material cerámico fechable, para corroborar temporalidad junto a la vasija completa que se rescato dentro del Chultun así como otro tipo de material arqueológico.
