Informe: 010-2013.

1. Investigación arqueológica y liberación de escombros en el lateral Norte del nicho o recinto que se encuentra en la entrada del saqueo oeste del edificio C-9 del sitio arqueológico Naranjo Sa'aal

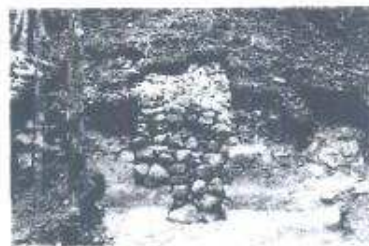
2. Se hizo una liberación de 3.00 metros cuadrados en la fachada Sur del recinto o pórtico central de la escalinata monumental de la estructura C-9. Esta unidad no fue concluida, sin embargo se documentó el primer escalón de la escalinata monumental que remata en la fachada sur del

recinto o pórtico central de la escalinata. Dicha escalinata es de 75 centímetros de huella. Y fue construida con piedras pequeñas con cuñas. El muro de la fachada sur del recinto o pórtico se encuentra en buen estado de conservación hasta una altura de 75 centímetros y fue construida con piedras talladas en bloques medianos y pequeños con cuñas.
