Informe: 07-2014.

1. Investigación arqueológica en la orilla sur de la terraza superior del edificio B-24, del sitio arqueológico Naranjo Sa'aal.
2. Investigación arqueológica en la orilla norte de la terraza superior del edificio B-24, del sitio arqueológico Naranjo Sa'aal.
3. Investigación arqueológica en la orilla oeste de la terraza superior del edificio B-24, del sitio arqueológico Naranjo Sa'aal.
4. Investigación arqueológica en el sector central de la terraza superior del edificio B-24, del sitio arqueológico Naranjo Sa'aal.

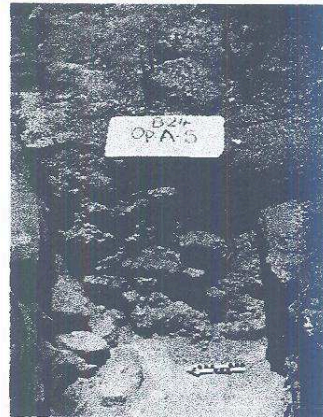
1. Se realizaron 2 unidades por medio de pozos de sondeo estratigráfico de 2 metros cuadrados en el sector sur de la terraza superior del edificio B-24, En donde se definió el relleno que corresponde al momento de la construcción del mascarón, el cual está relacionado con rellenos de piedras reutilizadas de sillares con argamasa de tierra blanca.

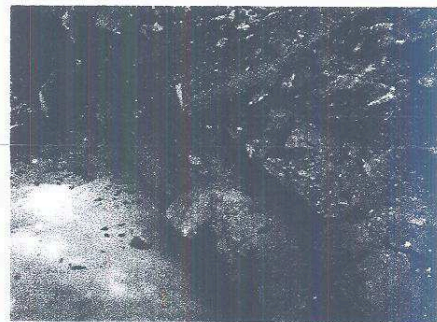
2. Se realizaron 4 unidades por medio de pozos de sondeo estratigráfico de 2 metros cuadrados en el sector norte de la terraza superior del edificio B-24, En estas unidades de investigación se encontraron las dos primeras gradas de una escalinata saliente que sirve para ingresar a la terraza superior del edificio B-24.

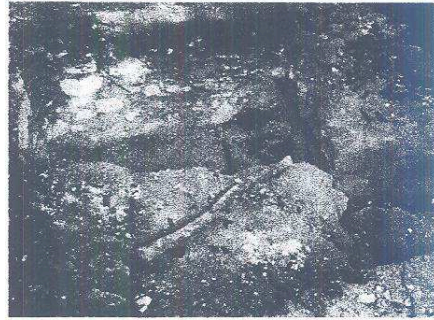
3. Se realizaron 2 unidades por medio de pozos de sondeo estratigráfico de 2 metros cuadrados en la orilla oeste de la terraza superior del edificio B-24, Al igual que en las unidades del sector sur, en la orilla oeste también se encuentra la diferencia del relleno entre los muros de contención de tierra gris y los rellenos realizados con argamasa de tierra blanca que se asocia a la construcción de los mascarones.

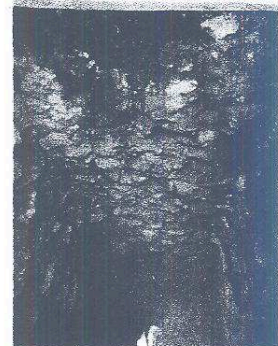
4. Esta unidad se encuentra en proceso de investigación arqueológica. Se está realizando un pozo maestro en sector central de la terraza superior. Hasta el momento se han realizado 4.50 metros de profundidad, y solo se ha encontrado un relleno de piedras grandes con tierra gris, negra y café, relacionados con muros de contención.

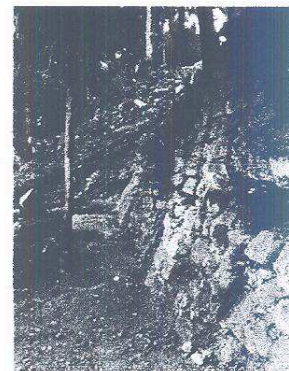
5. Se realizaron 2.80 metros cuadrados de liberación de escombros en el lateral oeste de la escalinata saliente del sector superior. En este sector se encontró el muro en talud con sillares ligeramente desplazados. Además se localizó la otra parte del sector norte del mascarón que se encuentra en la esquina noroeste.

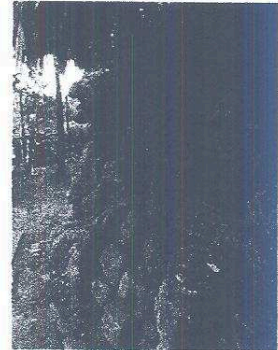
6. Se realizaron 8.16 metros cuadrados de liberación de escombros en la fachada oeste del mascarón superior. En este sector se localizó la base del mascarón sobre un piso en mal estado de conservación. Los muros del mosaico del mascarón se encuentran en muy mal estado de conservación.
