Informe: 10-2014.

1. Investigación arqueológica en la terraza superior del edificio B-24, del sitio arqueológico Naranjo Sa'aal.
2. Investigación arqueológica en el túnel de saqueo que corre de sur a norte que se encuentra a la altura del mascarón sur del edificio B-24, del sitio arqueológico Naranjo Sa'aal.
3. Investigación arqueológica y liberación de escombros en la entrada del recinto que se encuentra en el sector central de la escalinata monumental del edificio B-24, del sitio arqueológico Naranjo Sa'aal.
4. Investigación arqueológica y liberación de escombros en el sector norte de la escalinata monumental del edificio C-9, de la Acrópolis Este del sitio arqueológico Naranjo Sa'aal.

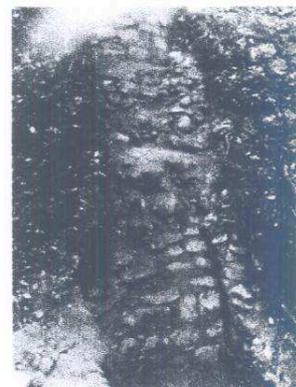
6. Se realizaron 6.80 metros cuadrados en el lateral norte de la escalinata monumental del edificio C-9, En este sector se documentó el lateral norte de la escalinata monumental, Además se documentó el primer cuerpo y parte del segundo cuerpo del edificio. El primer cuerpo es de 4 metros de alto con un desplome de 2.05 metros hacia el Este. Y del segundo escalón solo se documentó 1.50 metros de alto del muro de sillares los cuales se encuentra en regular estado de conservación. La

terrazza o descaso del primer cuerpo es de 1.40 metros de ancho.
