CANT.	DESCRIPCION	VALOR
	Honorarios por servicios profesionales prestados en el Parque Nacional Paxha-Nakum-Naranjo de la Dirección General del Patrimonio Cultural y Natural, correspondiente al mes de marzo 2013, según Contrato Administrativo No. 324-2013 y Acuerdo Ministerial No. 26-2013.	9000.00
	Cancelado

Guatemala, 26 de marzo de 2013

Informe 3-2013

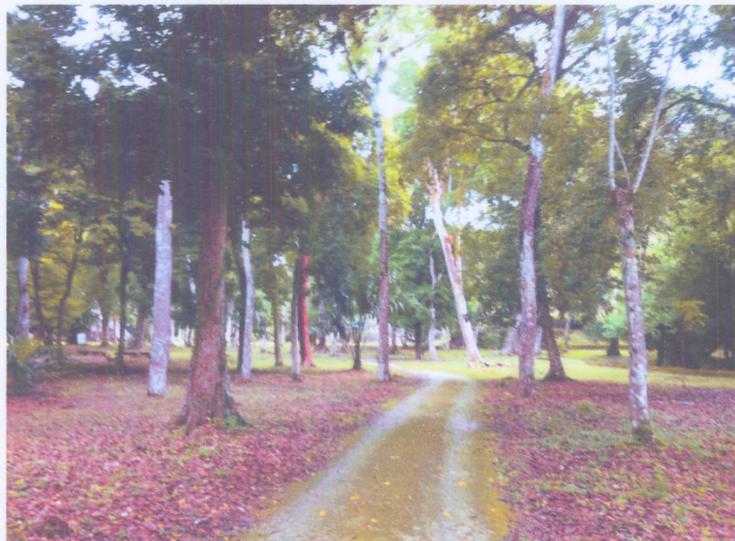
1. A efecto de lograr un adecuado control de los trabajos de conservación en Yaxha y prevenir situaciones que pusieran en riesgo sus bienes arqueológicos, se efectuaron un total de doce visitas de campo a Yaxha. Pudo constatarse efectivamente que todo transcurrió con normalidad subsanando situaciones de menor relevancia.

Foto 1. Imagen durante uno de los recorridos de campo rumbo al Grupo Maler

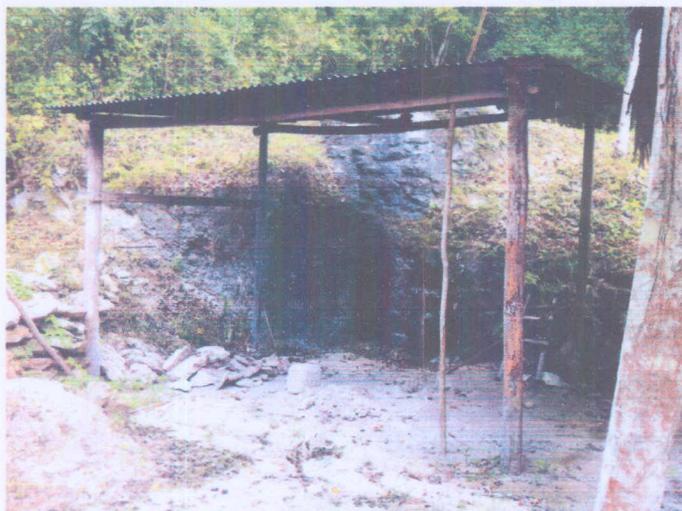
6. A fin de disponer del material necesario para la conservación de los edificios, se llevó a cabo un proceso de preparación de cal en la calera del parque. Para ello se destinó la mitad del Grupo de Conservación, quienes trabajaron en dicho lugar.

Foto 6. Vista del horno localizado en la calera del parque, donde se procedió a quemar la cal necesaria para los trabajos de conservación de la arquitectura expuesta de Yaxha y Topoxte

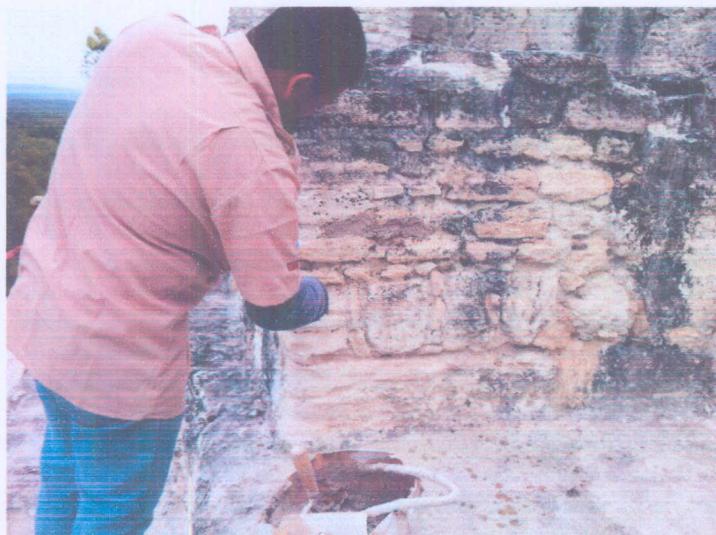
Foto 9. Una de las experiencias compartidas por el suscrito fueron los trabajos llevados a cabo en edificios como el 216, donde se tiene esta actividad como una de las principales prioridades
