Guatemala, 29 de junio de 2015
Informe 6-2015

De la manera más atenta me dirijo a usted con el propósito presentarle mi informe de actividades mensuales conforme a lo estipulado en el **Contrato Administrativo por Servicios Profesionales Número 68-2015**, aprobado mediante el Acuerdo Ministerial **Número 18-2015** correspondiente al mes de Junio del presente año y para el cobro de mis honorarios estoy presentando la Factura Serie "A" y correlativo 00035.

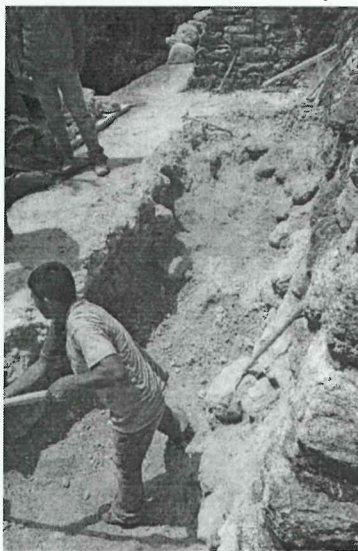
Foto 7. Proceso de limpieza del material cerámico recuperado

8. Los materiales cerámicos que se han recuperado durante las excavaciones en el Edificio 137 de Yaxha por parte de DECORSIAP en coordinación con el parque ha sido cuidadosamente separado y almacenado en bolsas. Seguidamente se ha procedido al lavado para así pasar al proceso de análisis que brindará información cronológica que permitirá a su vez comprender con mayor precisión la historia del edificio.

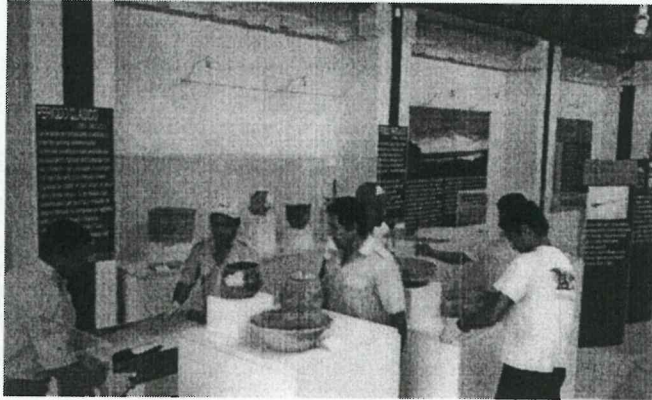
10. En el museo de sitio de Yaxha se llevo a cabo una capacitación dirigida al personal del Grupo de Conservación del Parque, hablando sobre las técnicas más apropiadas de manipulación de las piezas prehispánicas resguardadas y expuestas al público para garantizar su protección al máximo. Asimismo se incluyó el uso de una mesa que fue especialmente diseñada para el efecto por parte de la Unidad Técnica con apoyo de la carpintería del parque.

Foto 10. Personal del Grupo de Conservación del parque durante la actividad de capacitación sobre manipulación de piezas prehispánicas resguardadas y expuestas al público
